Corbeil, C., N. Juneau et S. Arsenault, Mai 2002. Portrait des sites potentiellement contaminés dans le bassin versant du lac Saint-Augustin. Présenté au Conseil de bassin du lac Saint-Augustin, Préparé par EXXEP Environnement, 36 pages + 1 annexe.

**PORTRAIT DES SITES
POTENTIELLEMENT CONTAMINÉS
DANS LE BASSIN VERSANT DU
LAC SAINT-AUGUSTIN**

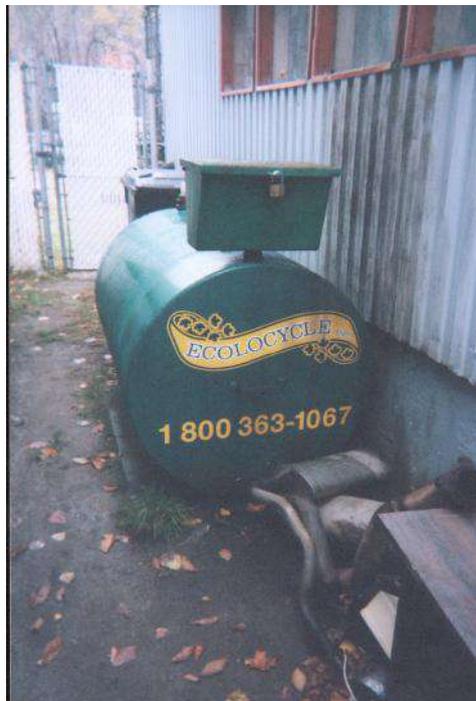
Photo 6 (3 mai 2002)
Centre de l'auto Mécanique 2001 inc. Aperçu du réservoir d'huiles usées.
Vue vers le nord

Le risque environnemental est considéré élevé, à cause de la présence d'un ancien réservoir souterrain, mais aucune action n'est recommandée puisque aucune contamination n'a été détectée lors d'une caractérisation des sols en 1998. Il y aurait cependant lieu de vérifier l'efficacité du séparateur eau/huile à retenir les hydrocarbures, à cause de sa possible vétusté.

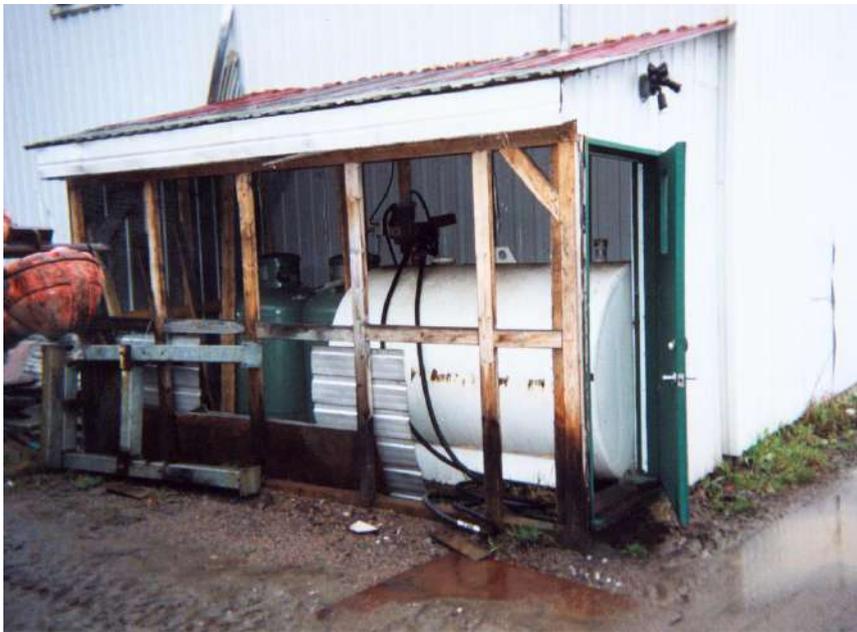
Aucune évidence de contamination du sol n'a été identifiée lors de la visite de terrain réalisée à l'automne 2001. Le risque environnemental est considéré modéré, à cause de la présence des réservoirs et de la manipulation de produits pétroliers, mais aucune action n'est recommandée.

Photo 8 (3 mai 2002)
Vue du réservoir de carburant de Clôtures Provincial et C.C. Tuning.
Vue vers l'est

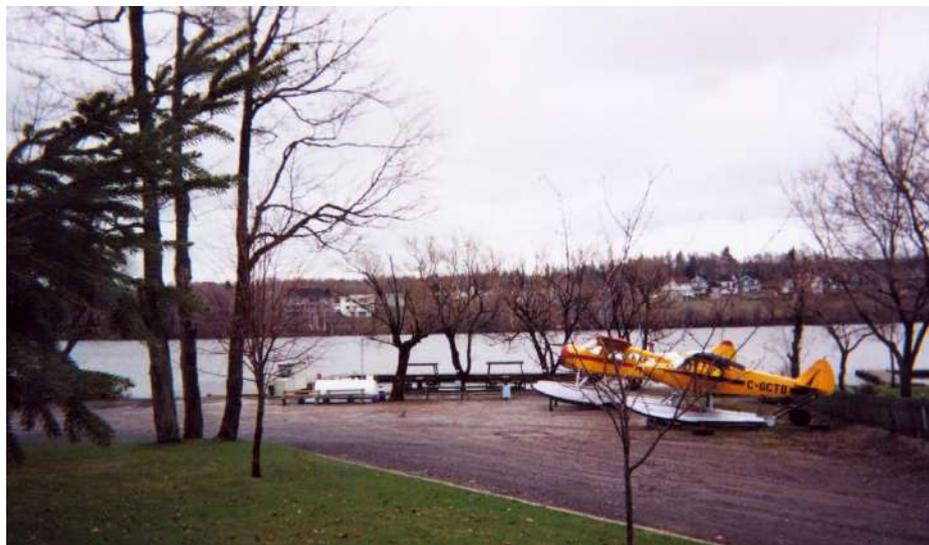
Photo 12 (3 mai 2002)
Vue d'ensemble du terrain de Aviation Roger Forgues inc. Vue du réservoir de carburant
en arrière-plan. Vue vers le sud-est

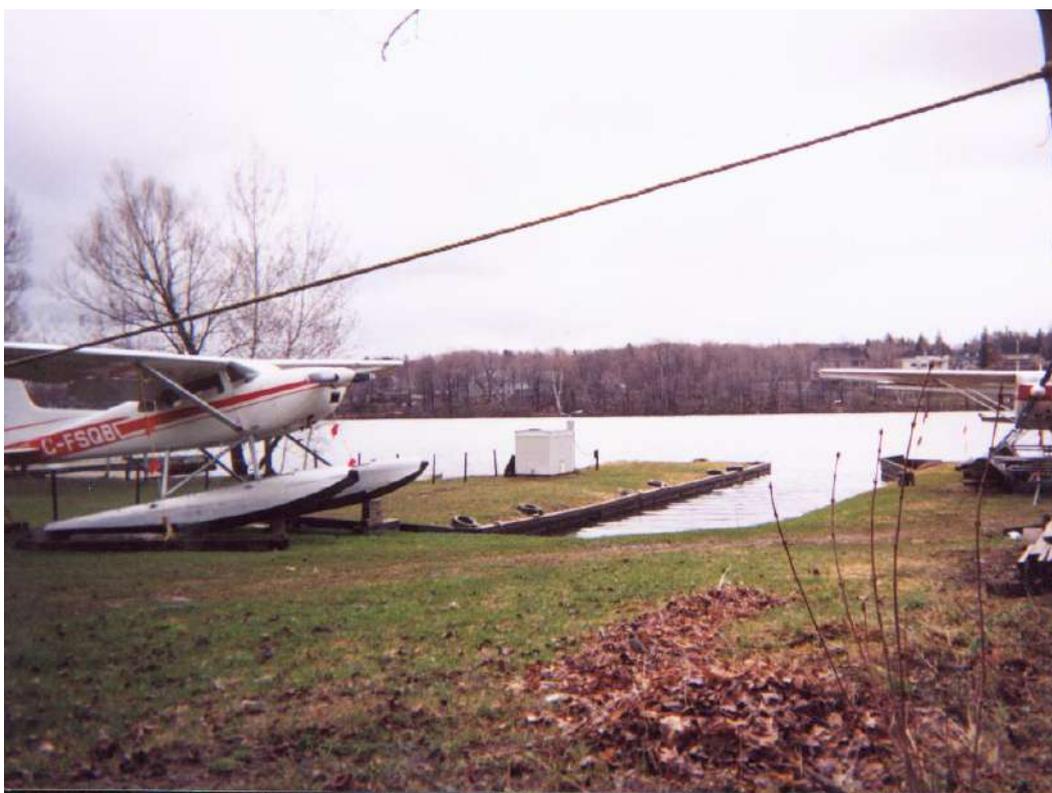
Photo 13 (3 mai 2002)

Vue d'ensemble de la propriété du regroupement de propriétaires d'hydravions. Vue du réservoir de carburant en arrière-plan. Vue vers l'est

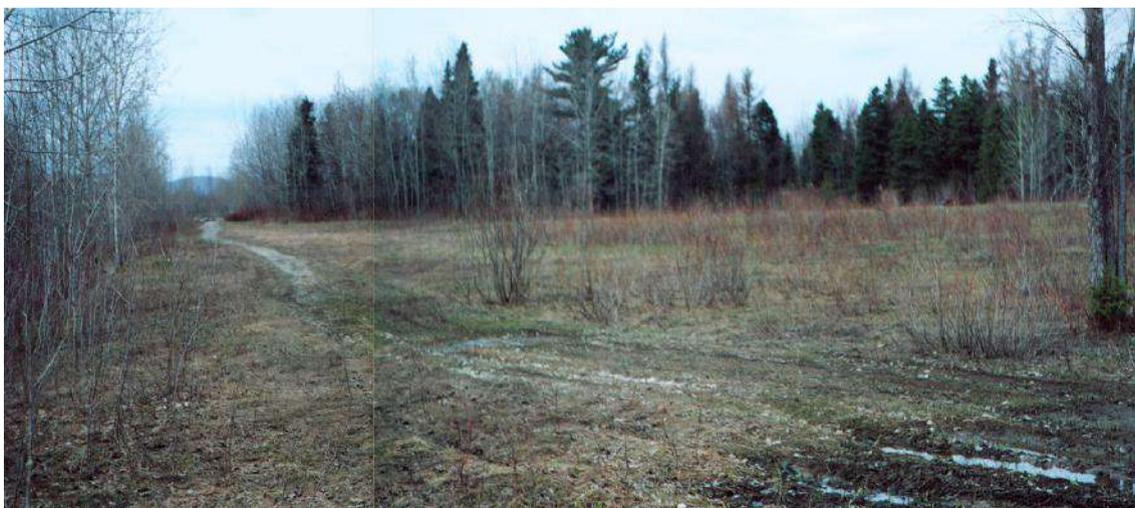
Photo 14 (30 avril 2002)

Le risque environnemental est considéré élevé sur ce site, à cause de la présence des débris et matériaux divers. En effet, il y a lieu de croire que les différentes périodes pendant lesquelles le site a servi de dépôt de sols, ont pu permettre l'enfouissement de débris divers et possiblement de déchets dangereux. Il est justifiable de recommander une caractérisation exhaustive des sols par la réalisation de tranchées d'exploration, afin de déterminer précisément la composition du remblai sur toute sa surface. Il y aura lieu d'installer des puits d'observation de l'eau souterraine sur le site selon les résultats de la caractérisation des sols. Évidemment, nous recommandons l'enlèvement des débris et matériaux non enfouis.

Vue d'ensemble du site de remblai sur la propriété de Succession Marquis. Vue vers le nord-ouest

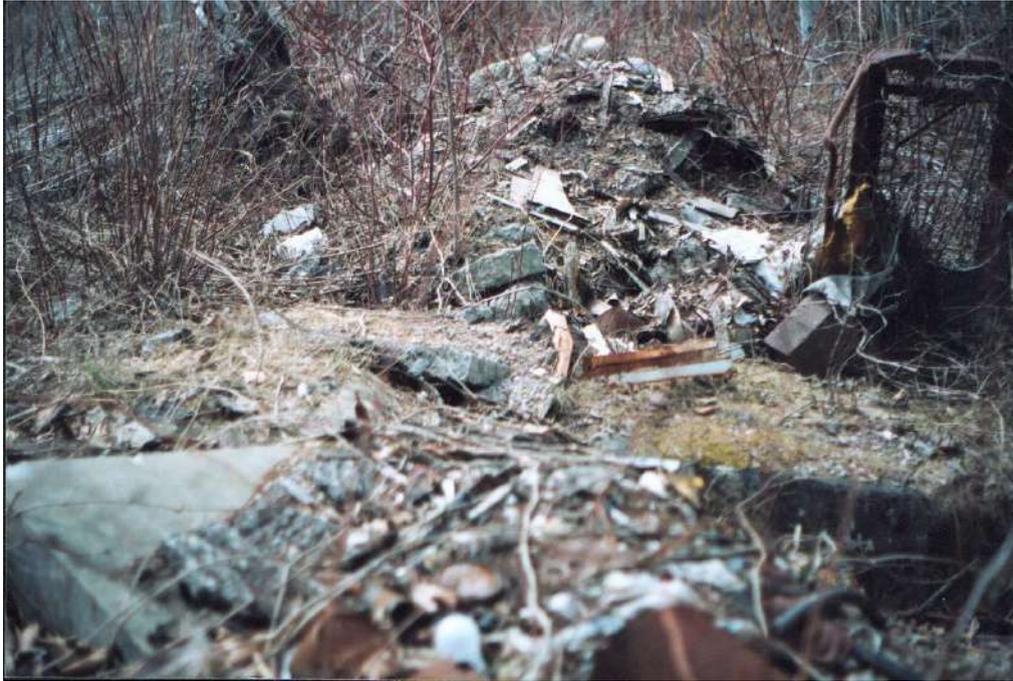
Photo 16 (30 avril 2002)
Aperçu des débris présents dans la pente du remblai sur la propriété de Succession Marquis. Vue vers le nord

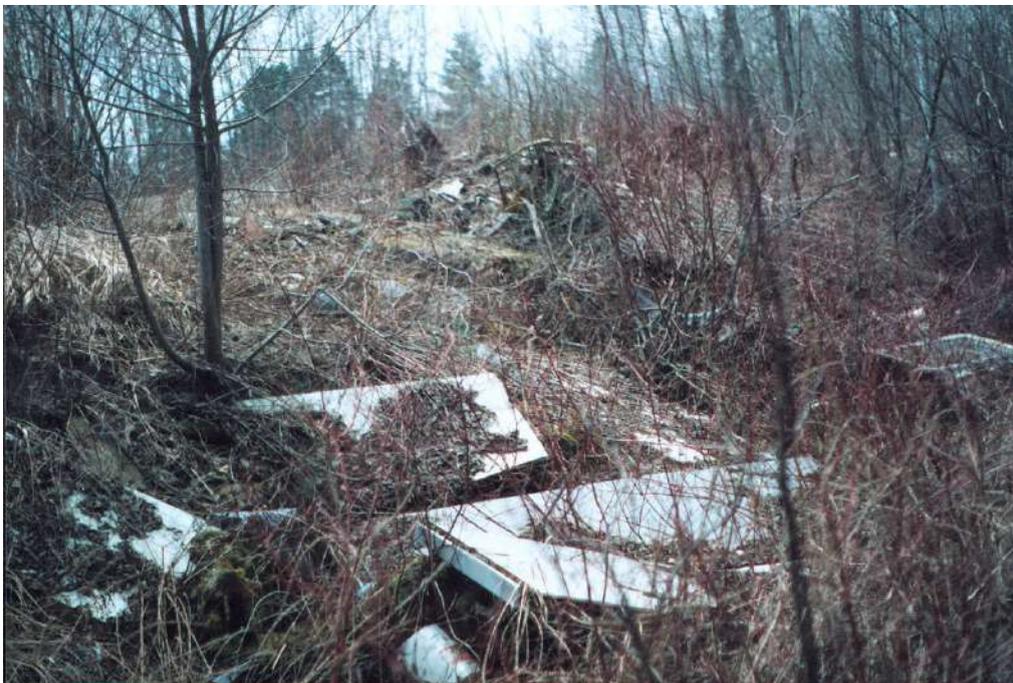
Photo 17 (30 avril 2002)
Vue des débris et de l'épaisseur du remblai sur la propriété de Succession Marquis. Vue vers le sud-ouest

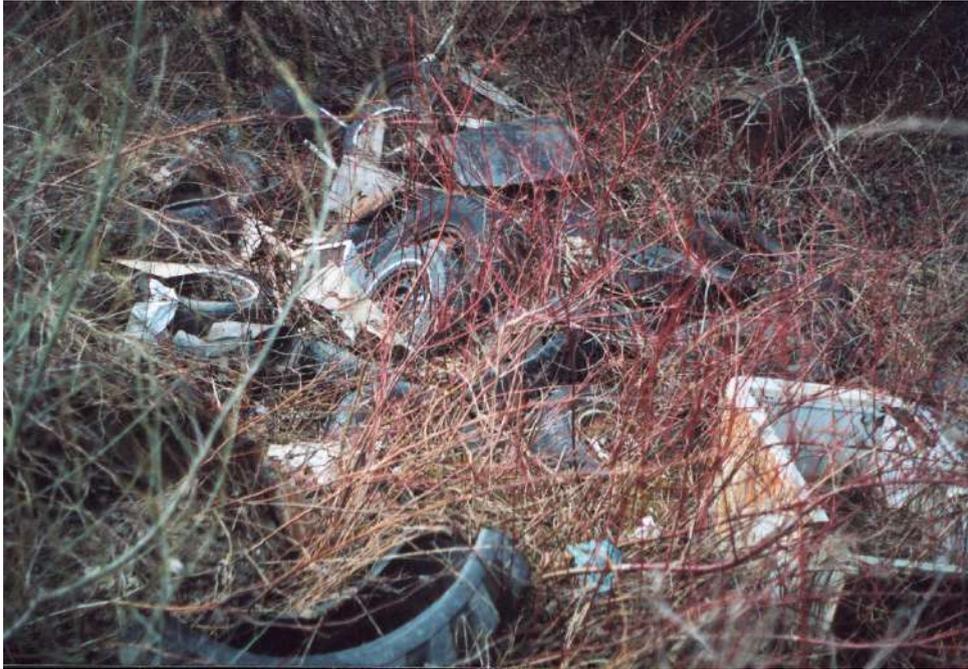
Photo 18 (30 avril 2002)

Vue des pneus accumulés au nord-ouest de la propriété de Succession Marquis. Vue vers l'ouest

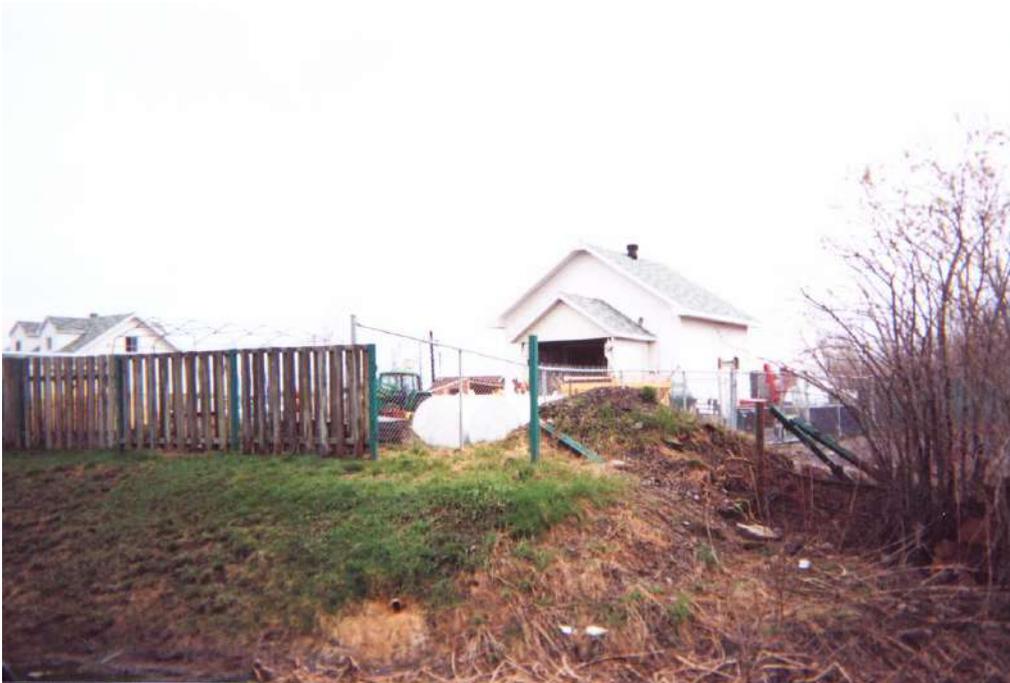
Photo 19 (30 avril 2002)

Aucune évidence de contamination du sol n'a été identifiée lors de la visite de terrain. Le risque environnemental est considéré modéré, à cause de la présence des réservoirs et de la manipulation de produits pétroliers, mais aucune action n'est recommandée.

Vue des réservoirs de carburant sur la propriété de Philippe Alcaraz. Vue vers le nord

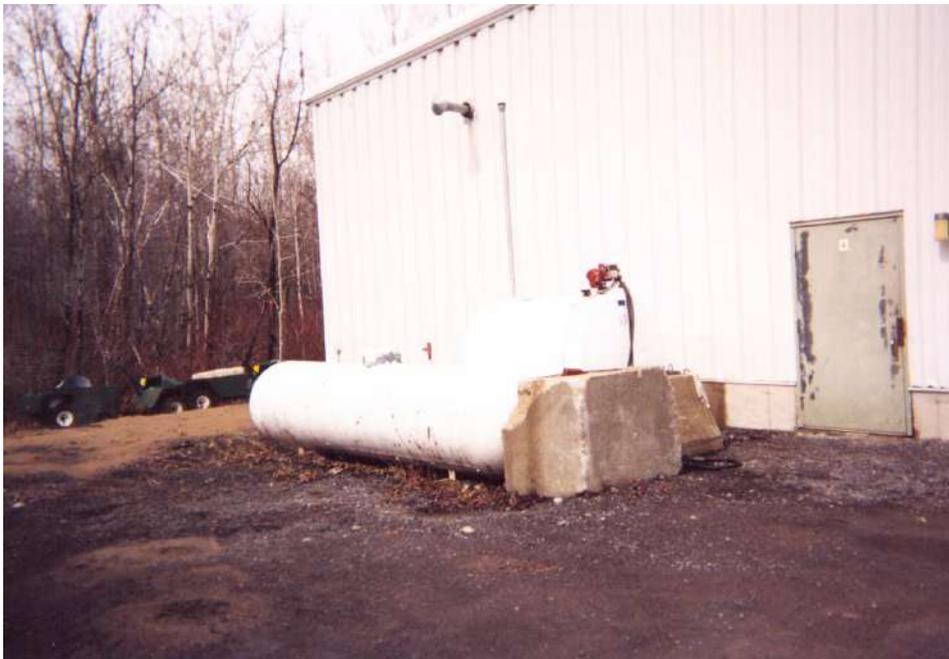
Le risque environnemental est considéré modéré, à cause de la présence du réservoir et de la manipulation de produits pétroliers, mais aucune action n'est recommandée.

Photo 21 (3 mai 2002)
Vue du réservoir de carburant attenant au garage de mécanique de Henri Labbé et Fils.
Vue vers le nord-ouest

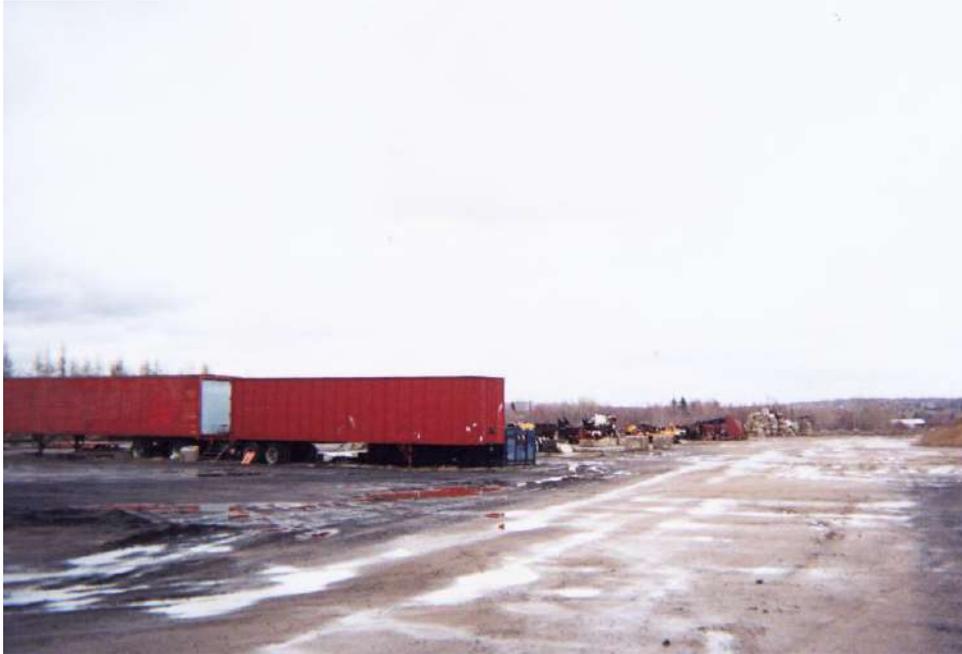
Photo 22 (3 mai 2002)
Aperçu des matériaux entreposés sur la propriété de Henri Labbé et Fils. Vue vers le sud-est

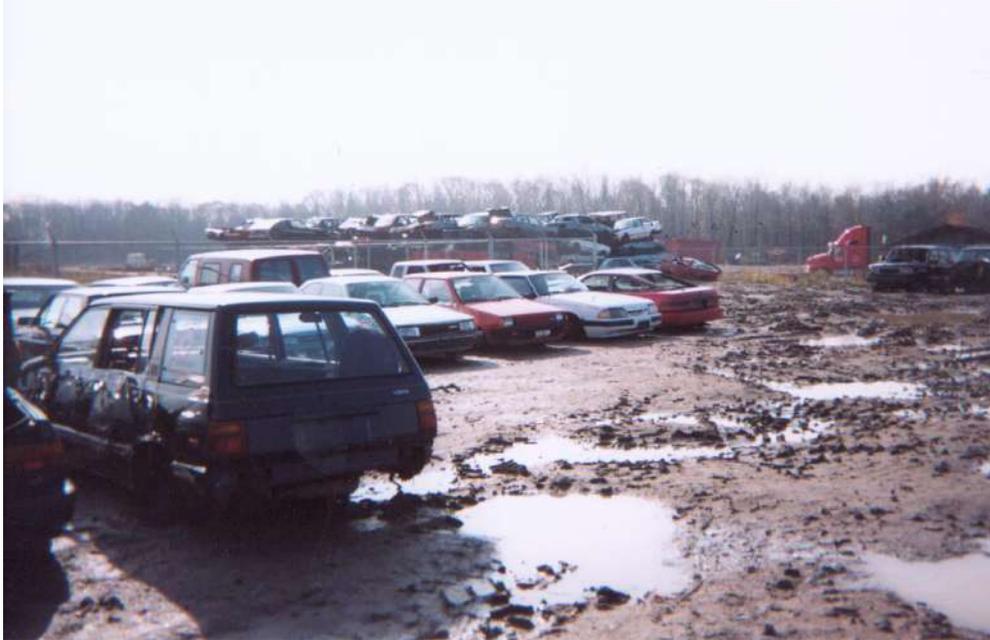
Photo 24 (octobre 2001)

Vue des véhicules entreposés derrière le garage de mécanique Les pièces Chevète enr.
Vue vers l'est

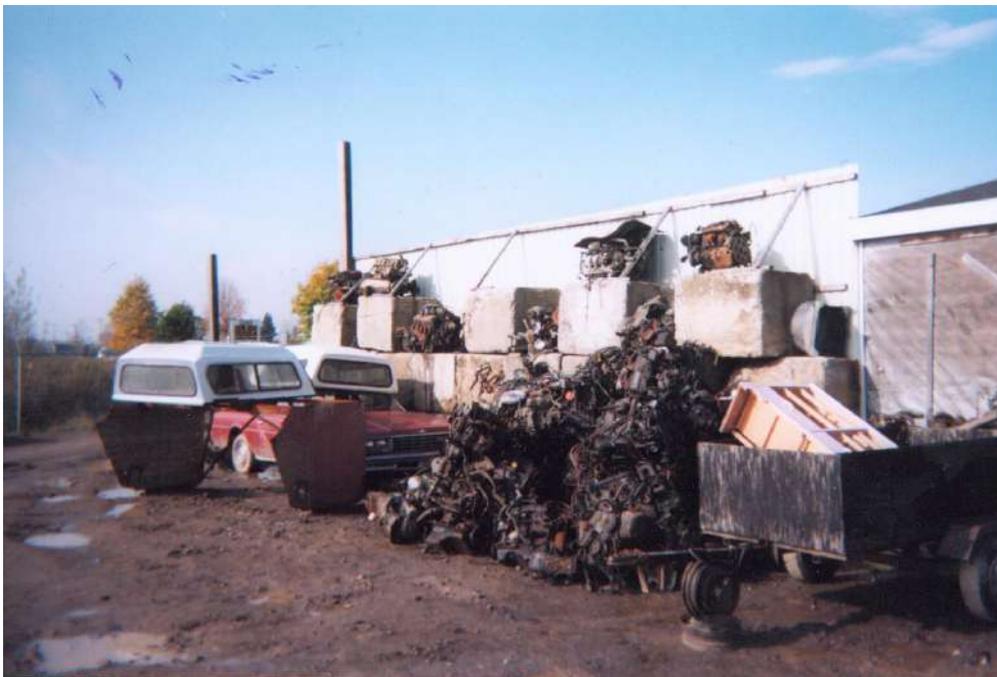
Photo 25 (octobre 2001)

Vue des pièces diverses entreposées derrière le garage de mécanique Les pièces Chevète enr. Vue vers l'ouest

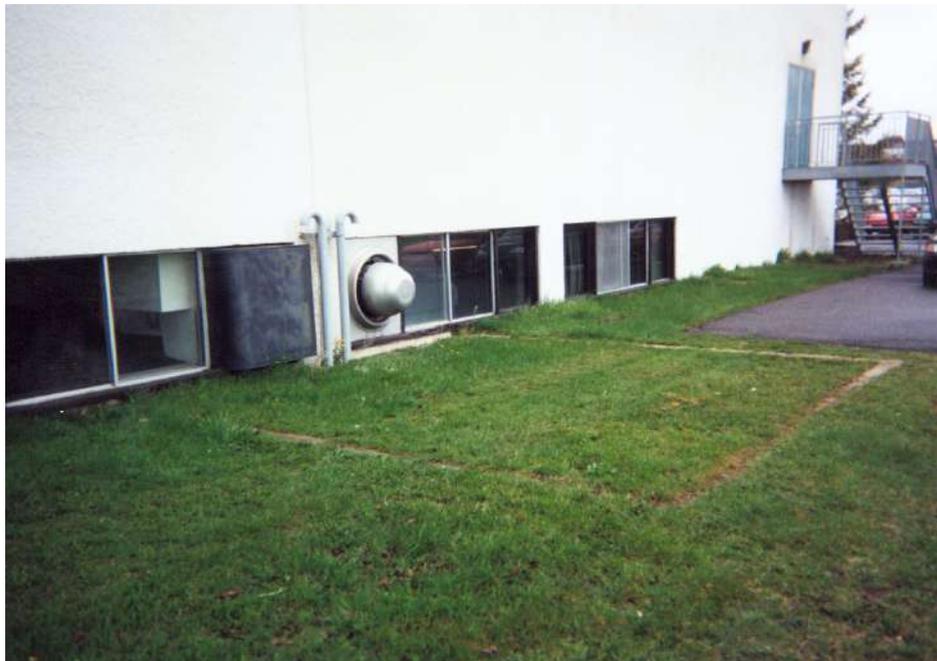
La présence des anciens réservoirs souterrains d'hydrocarbures de type bunker est un élément qui permet de croire que les sols sont possiblement affectés, même s'ils ne sont plus utilisés. De plus, selon l'article 130 du *Règlement sur les produits pétroliers* (c. U-1.1, r. 1), l'abandon de réservoirs n'est permis que pour certaines conditions, dont la difficulté d'accès, et à condition de procéder à une évaluation de la qualité des sols ou de l'eau souterraine à proximité. Le risque environnemental est par conséquent considéré élevé sur ce site et des travaux de caractérisation des sols ou de l'eau souterraine sont donc recommandés aux deux emplacements d'anciens réservoirs souterrains.

Photo 27 (3 mai 2002)
Vue de l'emplacement des réservoirs abandonnés du Pavillon de l'enseignement du
Campus Notre-Dame-de-Foy. Vue vers le sud-ouest

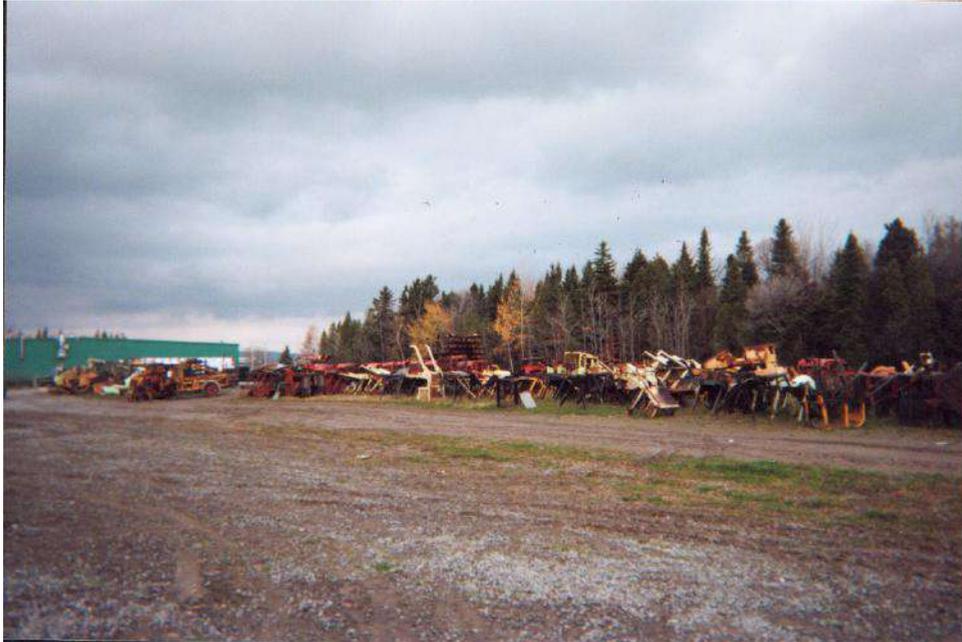
Photo 28 (octobre 2001)

Vue des matériaux entreposés derrière le bâtiment de F-4 Dion inc. Vue vers le sud-est

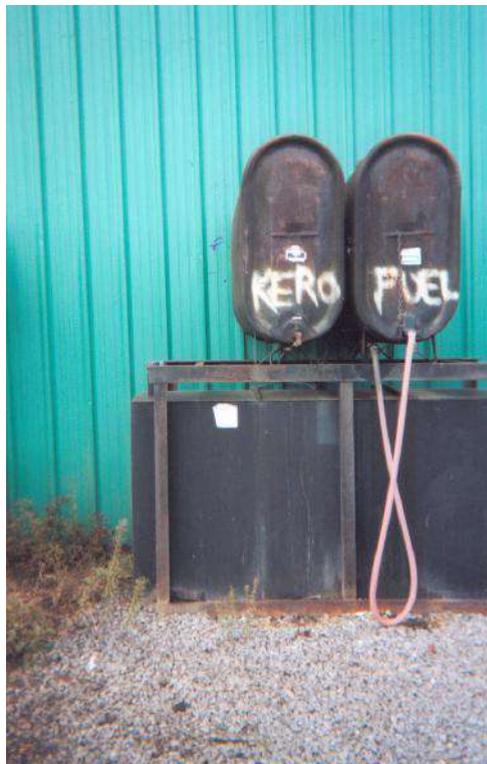
Photo 29 (octobre 2001)

Vue des réservoirs de carburant derrière le bâtiment de F-4 Dion inc. Vue vers le nord

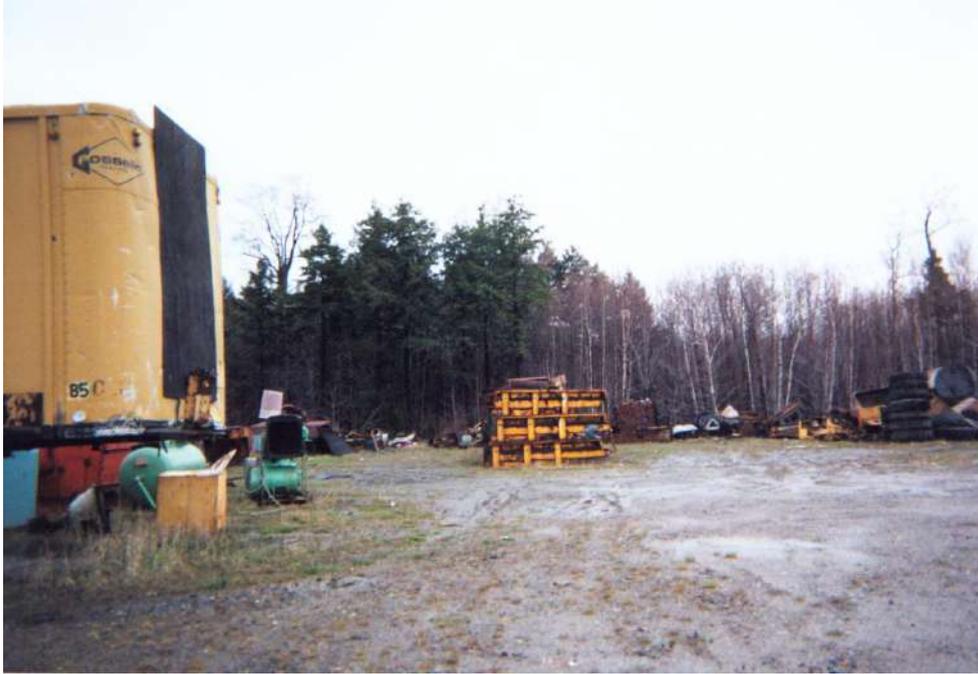
Photo 32 (3 mai 2002)

Vue des matériaux entreposés sur la propriété de Entreprises Superval. Vue vers le sud-est

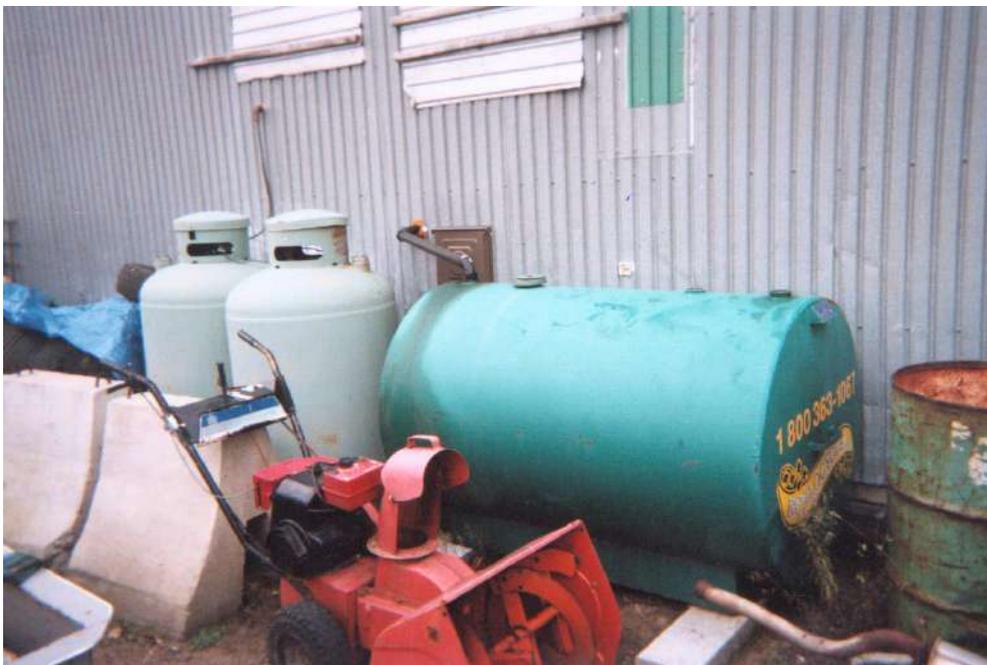
Photo 33 (3 mai 2002)

Vue du réservoir d'huiles usées et de matériaux entreposés derrière le bâtiment du garage Mar-And. Vue vers le nord

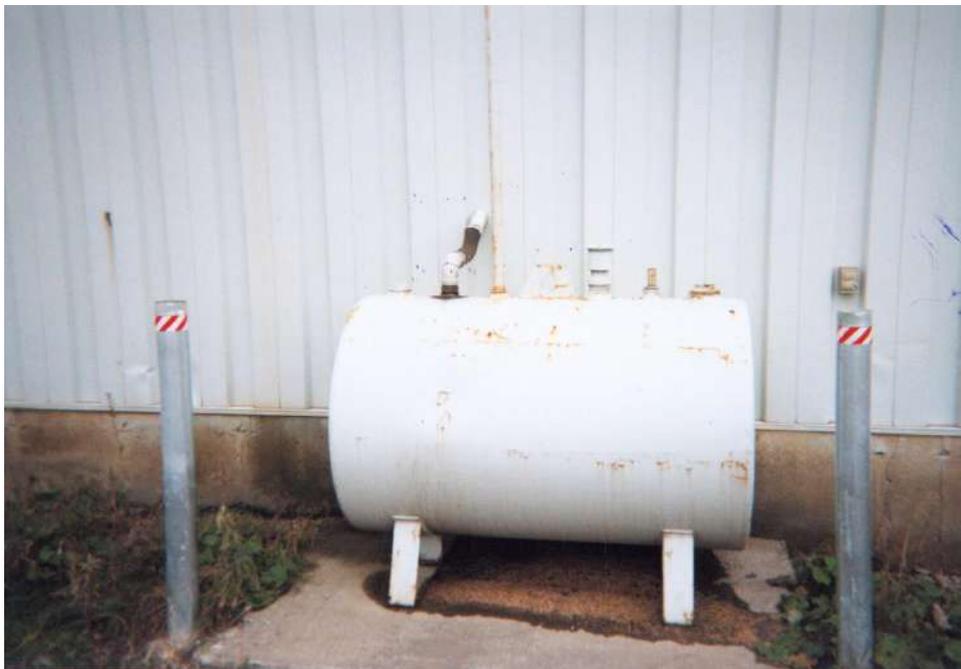
Photo 35 (octobre 2001)
Aperçu du déversement sous le réservoir d'huiles usées derrière la station service Shell.
Vue vers le nord
