# RAPPORT DE VISITE DES MARAIS ÉPURATEURS CONSTRUITS DE L'ARTIMON ET DU VERGER À SAINT-AUGUSTIN-DE-DESMANURES

**Version finale**

**Document présenté à :**  
Conseil de bassin du lac Saint-Augustin

1<sup>er</sup> novembre 2019

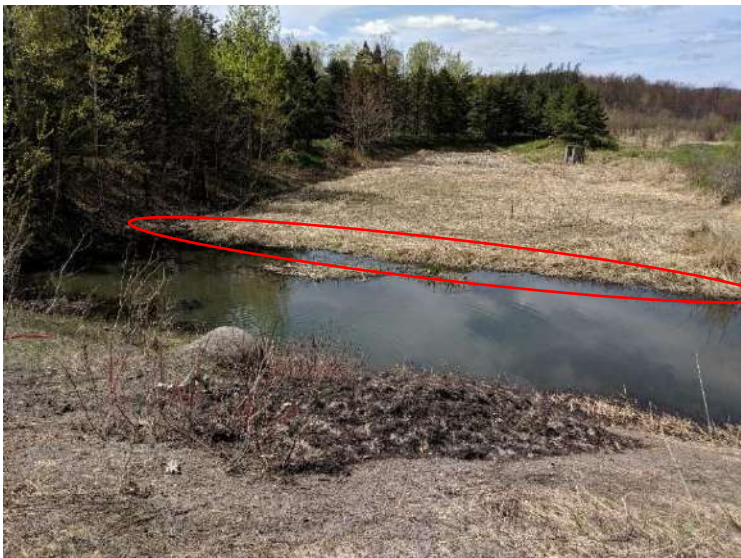
Figure 2 : Vue générale du Marais de l'Artimon.

Le bassin de sédimentation à l'entrée montre des signes de comblement (établissement de plantes aquatiques et accumulation de sédiments ; Figure 2 et Figure 3). La Figure 2 montre que les seuils en béton à l'aval du bassin de sédimentation ne sont pas exempts de végétation alors qu'ils le devraient (jusqu'à 1 mètre de chaque côté). Cela peut favoriser le passage de l'eau par des chemins préférentiels et ainsi nuire à l'objectif d'écoulement laminaire de l'eau à travers le marais.

La Figure 2 montre également de la neige issue du stationnement commercial riverain de l'ouvrage.

Le Marais de l'Artimon doit davantage être étudié avant d'intervenir car il fait l'objet de problèmes majeurs. Le rapport de ROCHE (2009) souligne notamment un mauvais dimensionnement du marais et une différence très importante entre la superficie du bassin versant de conception et la réelle. Il est recommandé de « réaliser une analyse détaillée du bassin versant afin de valider précisément les divers paramètres et de déterminer les débits pluviaux réels à gérer ». Les auteurs mentionnent également qu'il « faudrait aussi valider la présence de branchements de service croisés dans les bassins versants ». La nature des travaux de modifications est tributaire de ces actions. L'étude devrait également prendre en compte les données de qualité de l'eau disponibles au point d'entrée de l'ouvrage.

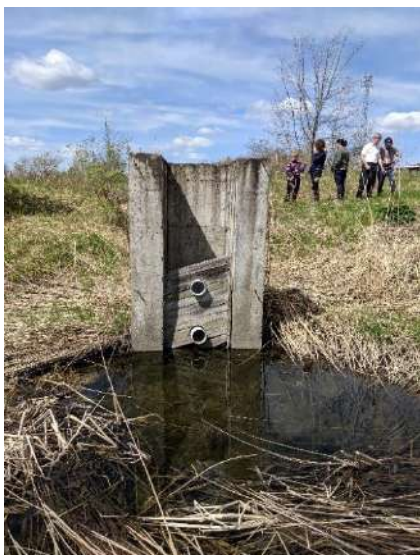
**Figure 4 : Dispositif de sortie d'eau.**

De plus, le dispositif de sortie d'eau du marais apparaît défectueux (Figure 4). Un canal semble avoir été creusé ou a été créé par l'érosion (Figure 5). Les fonctions de rétention du marais sont compromises, et aucun contrôle du niveau d'eau n'est possible.

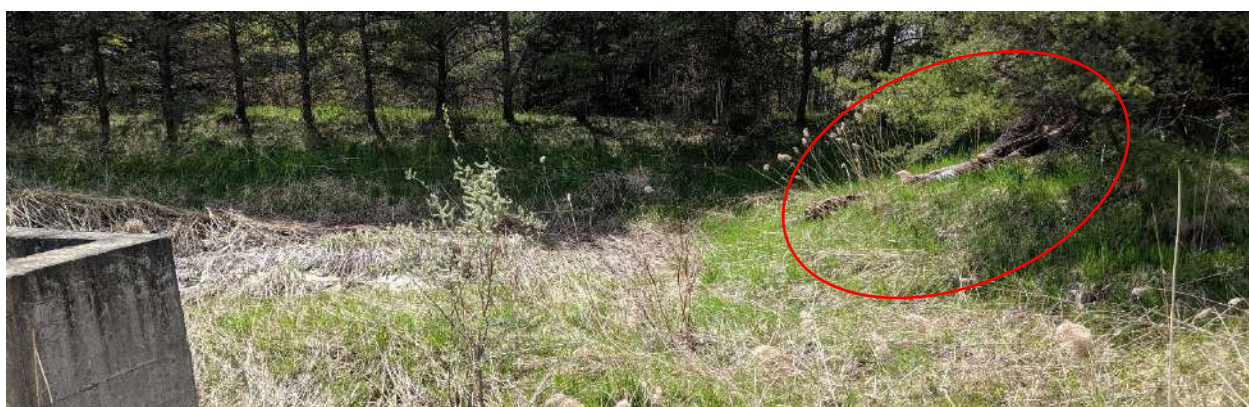
**Figure 6 : Conduites désuètes laissées en rive.**

De plus, des anciennes conduites semblent avoir été retirées et ont été laissées en rive (Figure 6).

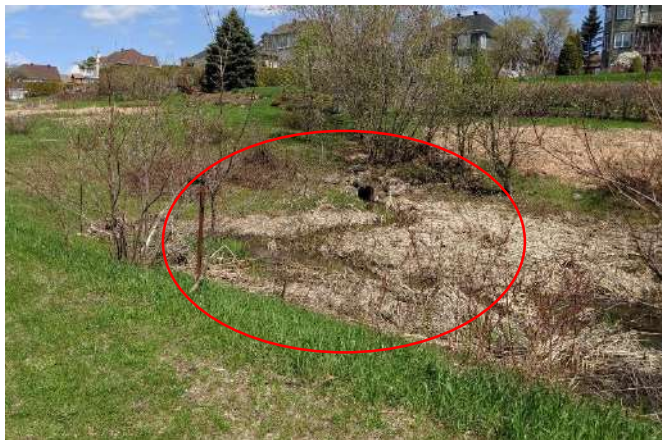
Le bassin de sédimentation à l'entrée du marais est comblé, et un chemin préférentiel s'est créé au fil du temps à travers la végétation qui s'est installée (Figure 7). Le seuil de surverse entre le bassin de sédimentation au bassin de filtration (Figure 8) n'a pas pu être repéré lors de la visite.

Figure 7 : Entrée du marais et bassin de sédimentation comblé.

Le Marais du Verger peut être remis en état en application des recommandations du rapport de ROCHE (2009) dès 2020 puisqu'aucune intervention majeure n'est nécessaire. Selon ROCHE (2009) et cela concorde avec les constats de la visite 2019, des travaux d'entretien doivent être réalisés sur le bassin de sédimentation et le seuil de surverse. Un protocole de suivi et d'entretien est disponible et devrait être suivi.

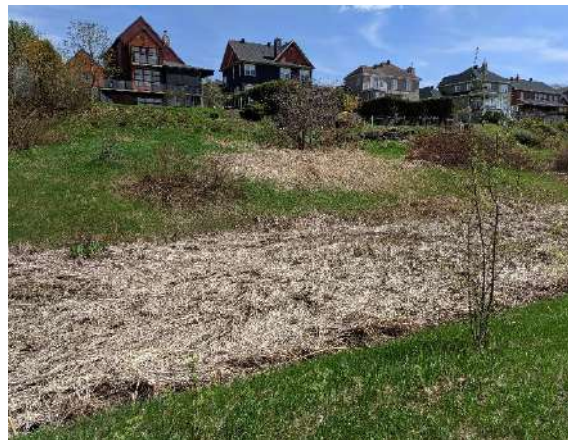
Figure 8 : Bassin de filtration du marais

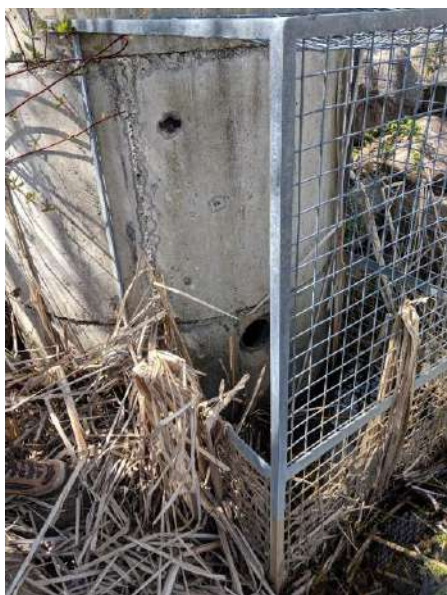
Figure 9 : Structure de sortie d'eau.

La structure de sortie du marais est en bon état (Figure 9 et Figure 10). Cependant, on nous a rapporté lors de la visite que le dispositif de contrôle du niveau d'eau aurait été bloqué à une hauteur fixe ne permettant plus de faire les ajustements saisonniers.
