Programme des lacs  
201 Est, Crémazie, Montréal

**LAC ST-AUGUSTIN, COMTE DE QUEBEC**  
**ETUDE DES FOYERS D'EROSION**

JUIN 1977

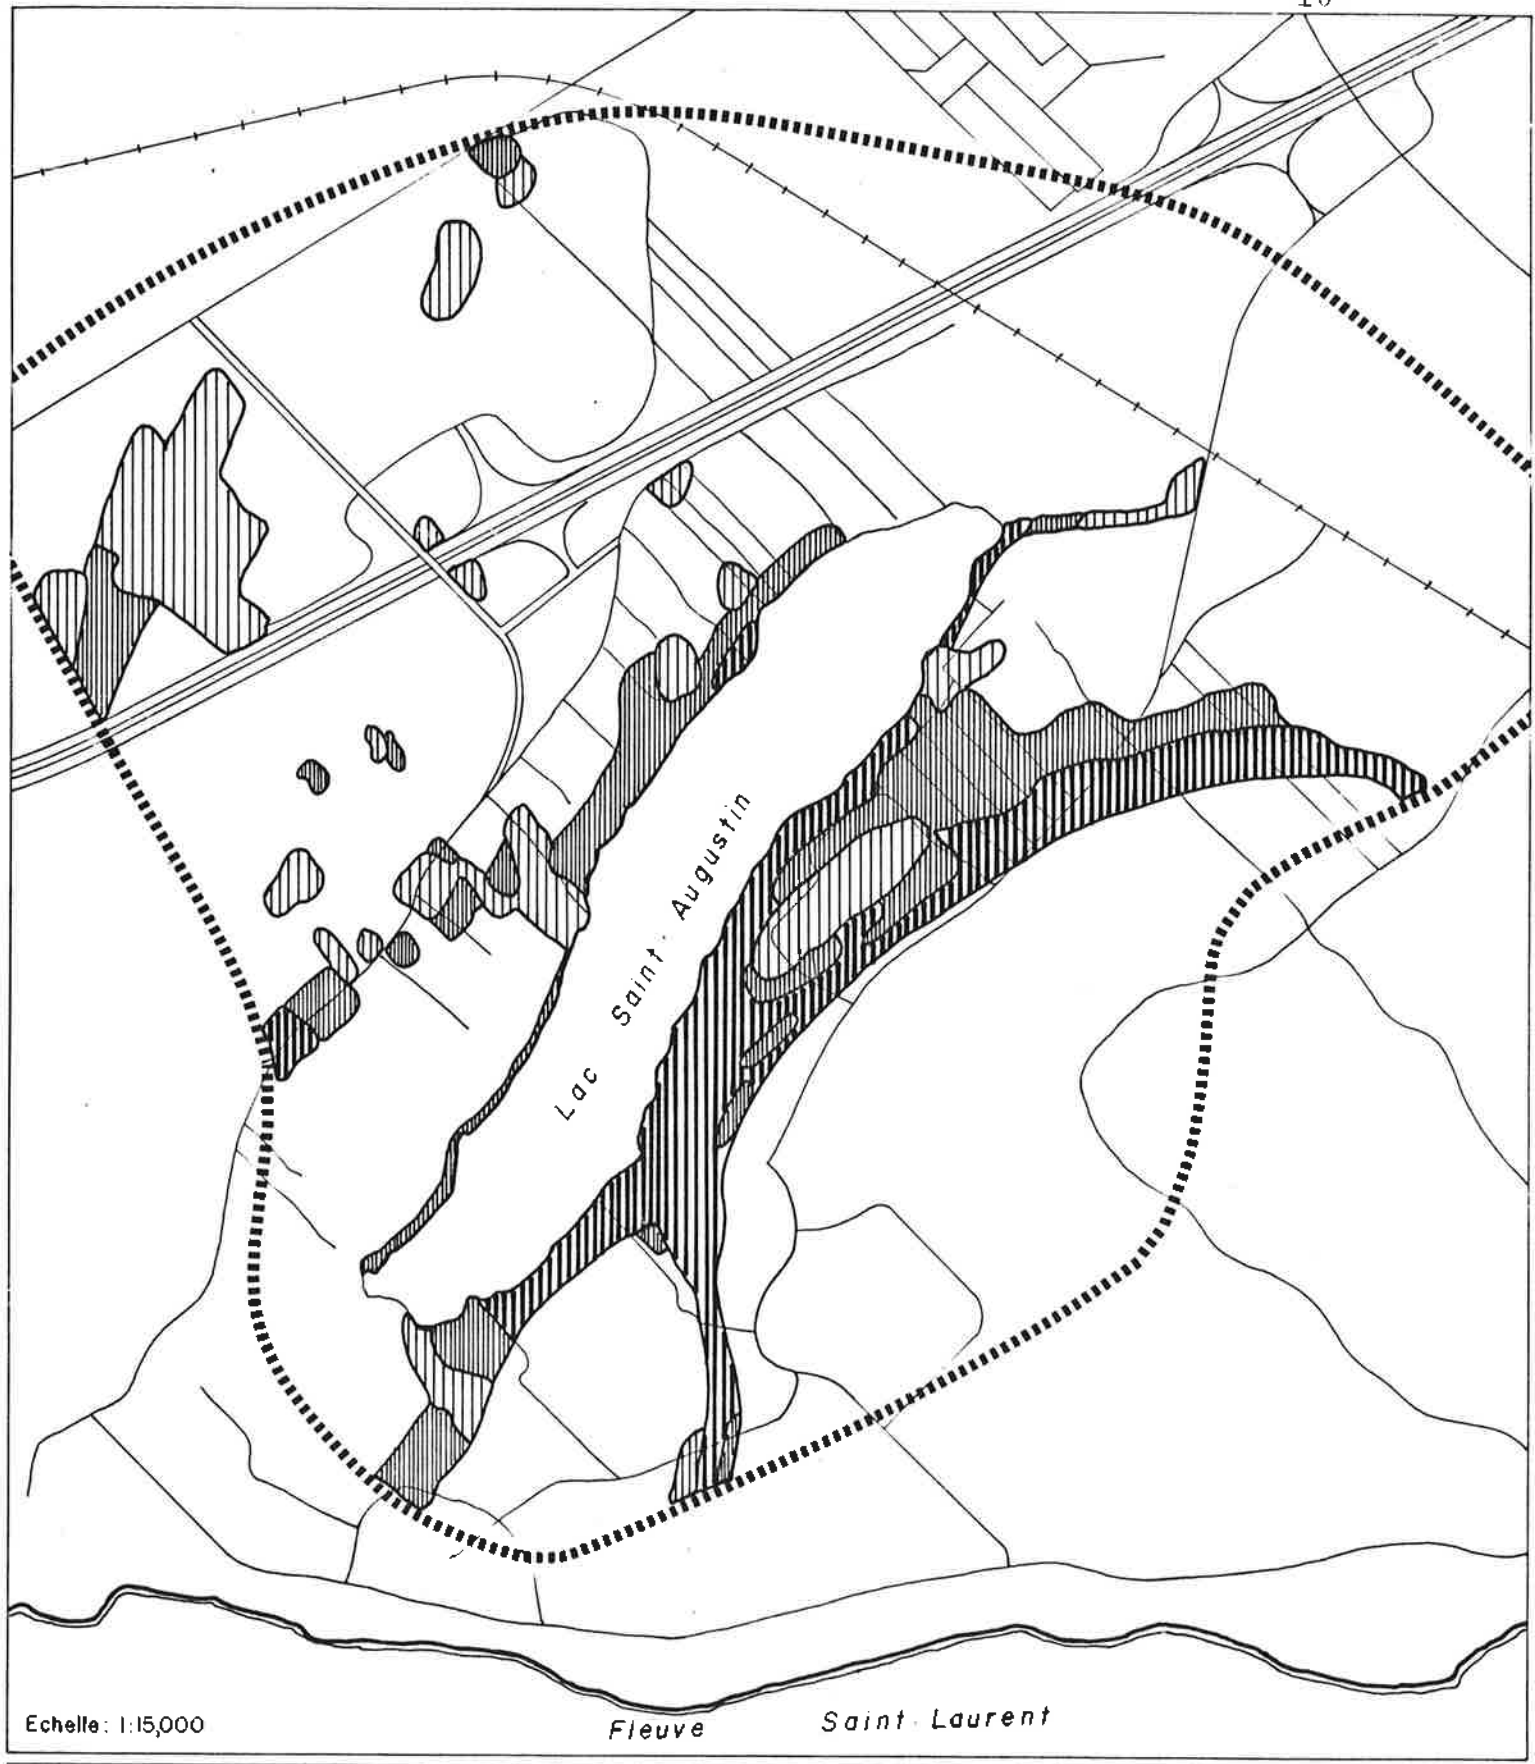
figure no 3

Le territoire du bassin hydrographique du lac Saint-Augustin présente dans son ensemble un modelé caractéristique des terrains faiblement vallonnés (figure 3). En effet, le pendage peut être qualifié de modéré (pentes de 0 à 9%) exception faite cependant de certains secteurs situés à proximité du lac où le terrain est fortement vallonné avec des pentes variant de 15% à 30% ou plus dans certains cas. Le bassin hydrographique repose sur une terrasse dont la dénivellation absolue n'est que d'environ 100 pieds.

**LES PENTES**

Cependant, l'intensité de ces phénomènes est de beaucoup diminuée si on considère le modelé global du secteur étudié (figure 3) qui, dans son ensemble, offre l'aspect de reliefs doux. Ainsi, les dangers d'érosion dans le territoire du bassin hydrographique du lac Saint-Augustin seront sectoriels et directement gouvernés par la pente du terrain.

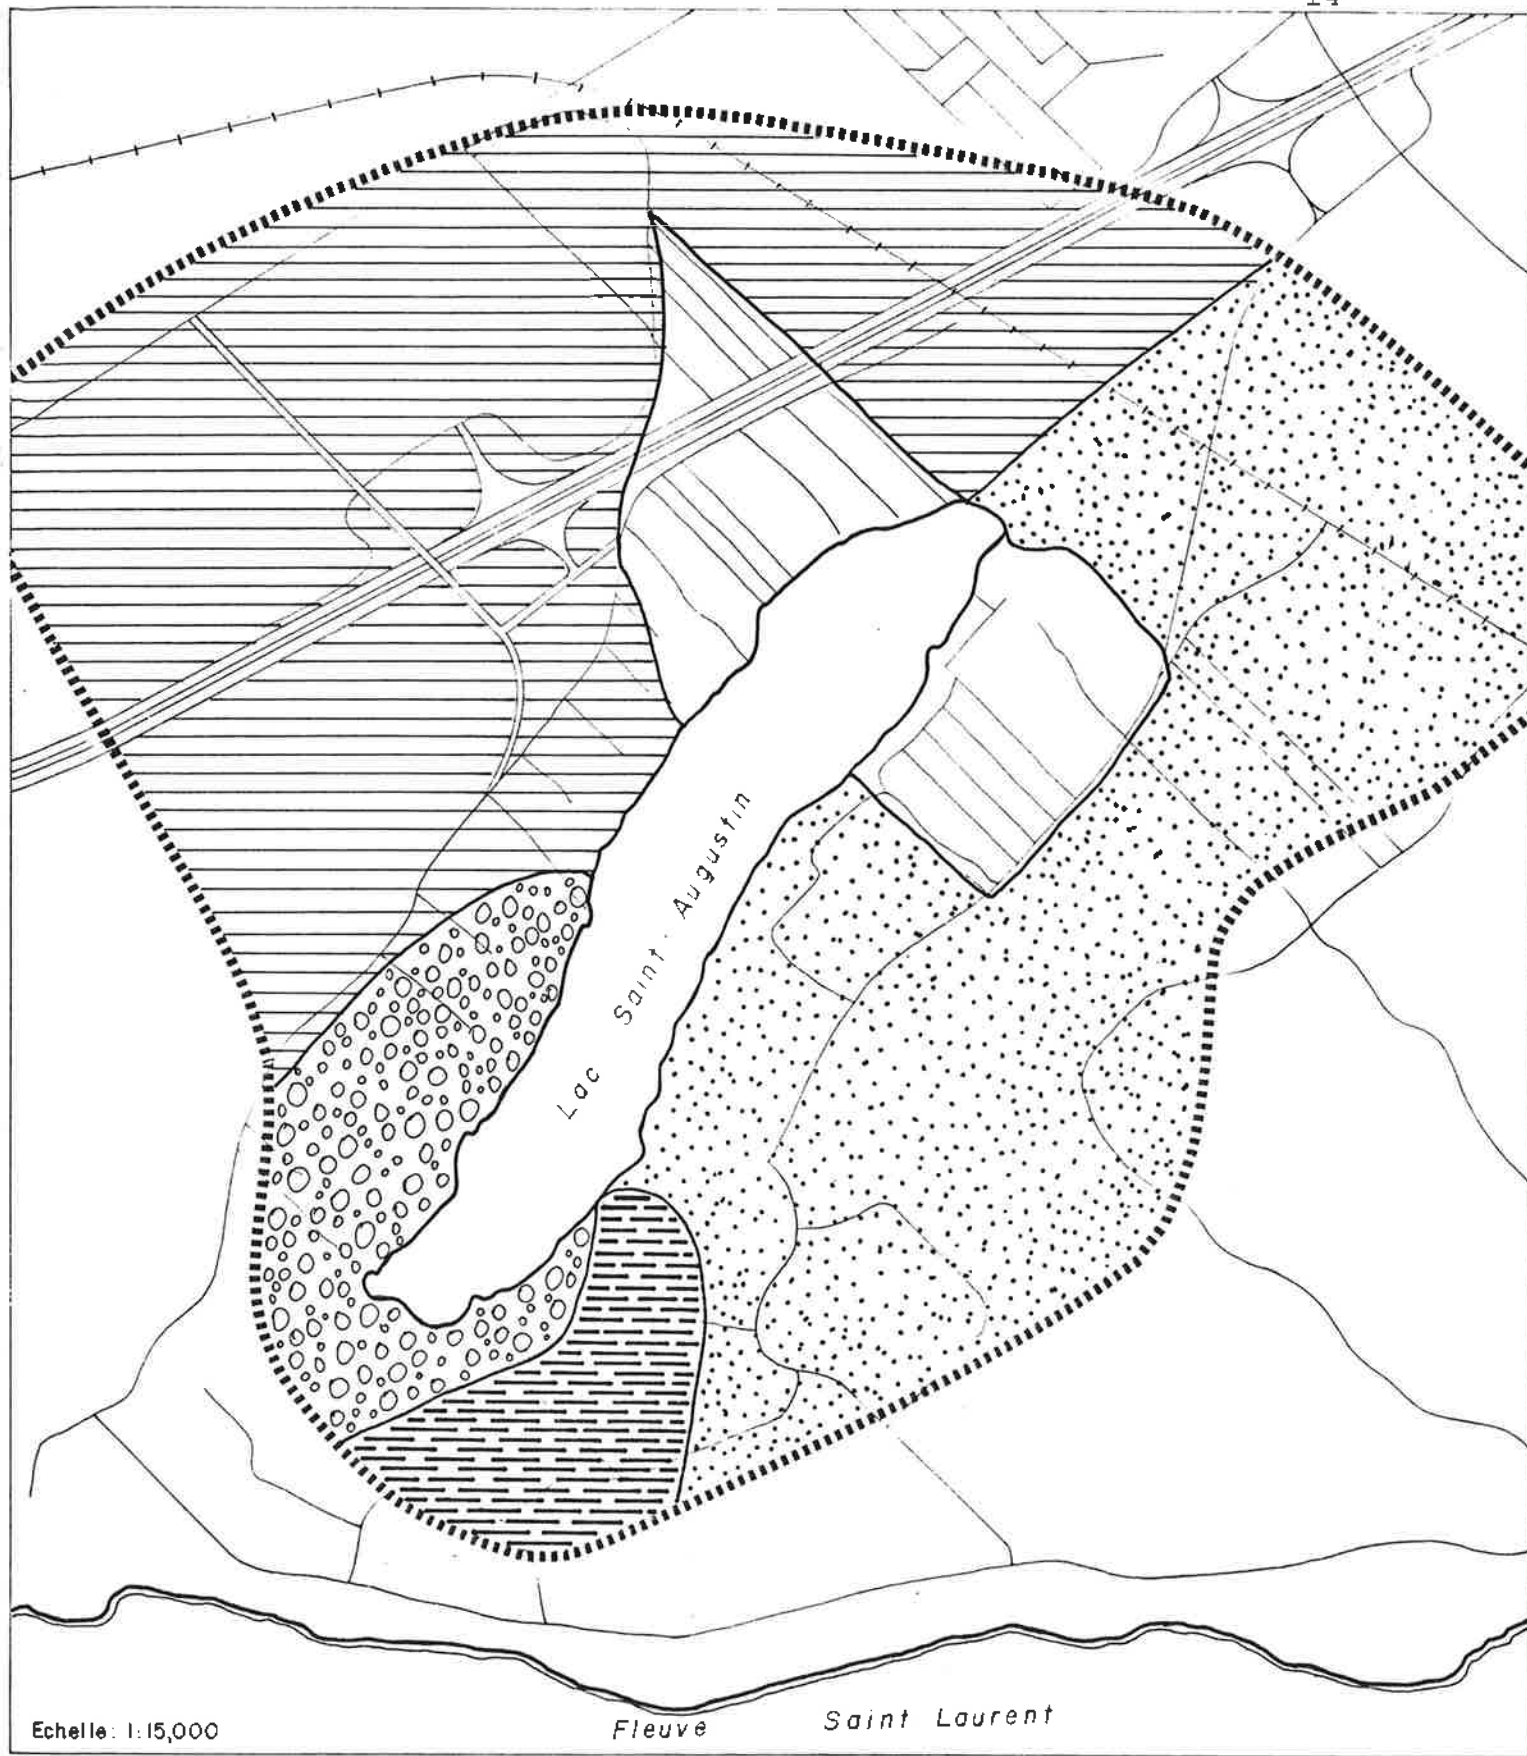
figure no 4

Du point de vue pédologique, le territoire du bassin hydrographique du lac Saint-Augustin peut être subdivisé en quatre secteurs correspondant aux séries de sols qu'on y rencontre: (Ref. figure 4).

# CARTE PÉDOLOGIQUE

Les sols de ce secteur sont issus de matériaux argileux sur schiste Utica et ont été classifiés comme appartenant à la série pédologique connue sous le vocable de "loam argileux à argile Joly". Ces sols qui contiennent près de 90% de limons et d'argiles, le reste étant constitué de sables, reposent sur un sous-sol argileux, compact, plastique et d'une structure particulièrement massive. Le drainage naturel de ces sols s'effectue très difficilement.

Les sols de ce secteur sont la résultante de l'Association de deux séries de sols, soit le "loam argileux à argile Joly" et le "loam argileux à argile Tilly". Bien que fondamentalement ces deux sols soient des sols argileux, ils se caractérisent, dans le secteur étudié, par le fait qu'ils renferment, l'un et l'autre, des dépôts de matériaux plus grossiers (matériau graveleux) qui augmentent la porosité de ces sols argileux ce qui se traduit par une légère amélioration du drainage naturel des sols.

Les sols de ce secteur sont formés de deux séries de sols, à savoir le "loam argileux à argile Joly" et le "loam argileux Tilly". C'est la présence de cette dernière série de sols qui, en raison de sa plus faible teneur en argile, contribue à améliorer la structure du sol favorisant d'autant le drainage naturel des terres.

Les sols de ce secteur sont formés d'alluvions non différenciées et pavés de cailloux. Ces dépôts sédimentaires surtout constitués de sable, limon et d'argile sont relativement fertiles et se drainent assez bien.
