ETUDE GLOBALE DE LA  
DEGRADATION DE L'ENVIRONNEMENT  
AU LAC ST-AUGUSTIN  
REGION DE QUEBEC

Richard Sanfaçon

Mémoire présenté au département  
de Géographie en vue de l'obtention  
d'un baccalauréat spécialisé en géographie

Québec, juillet 1978

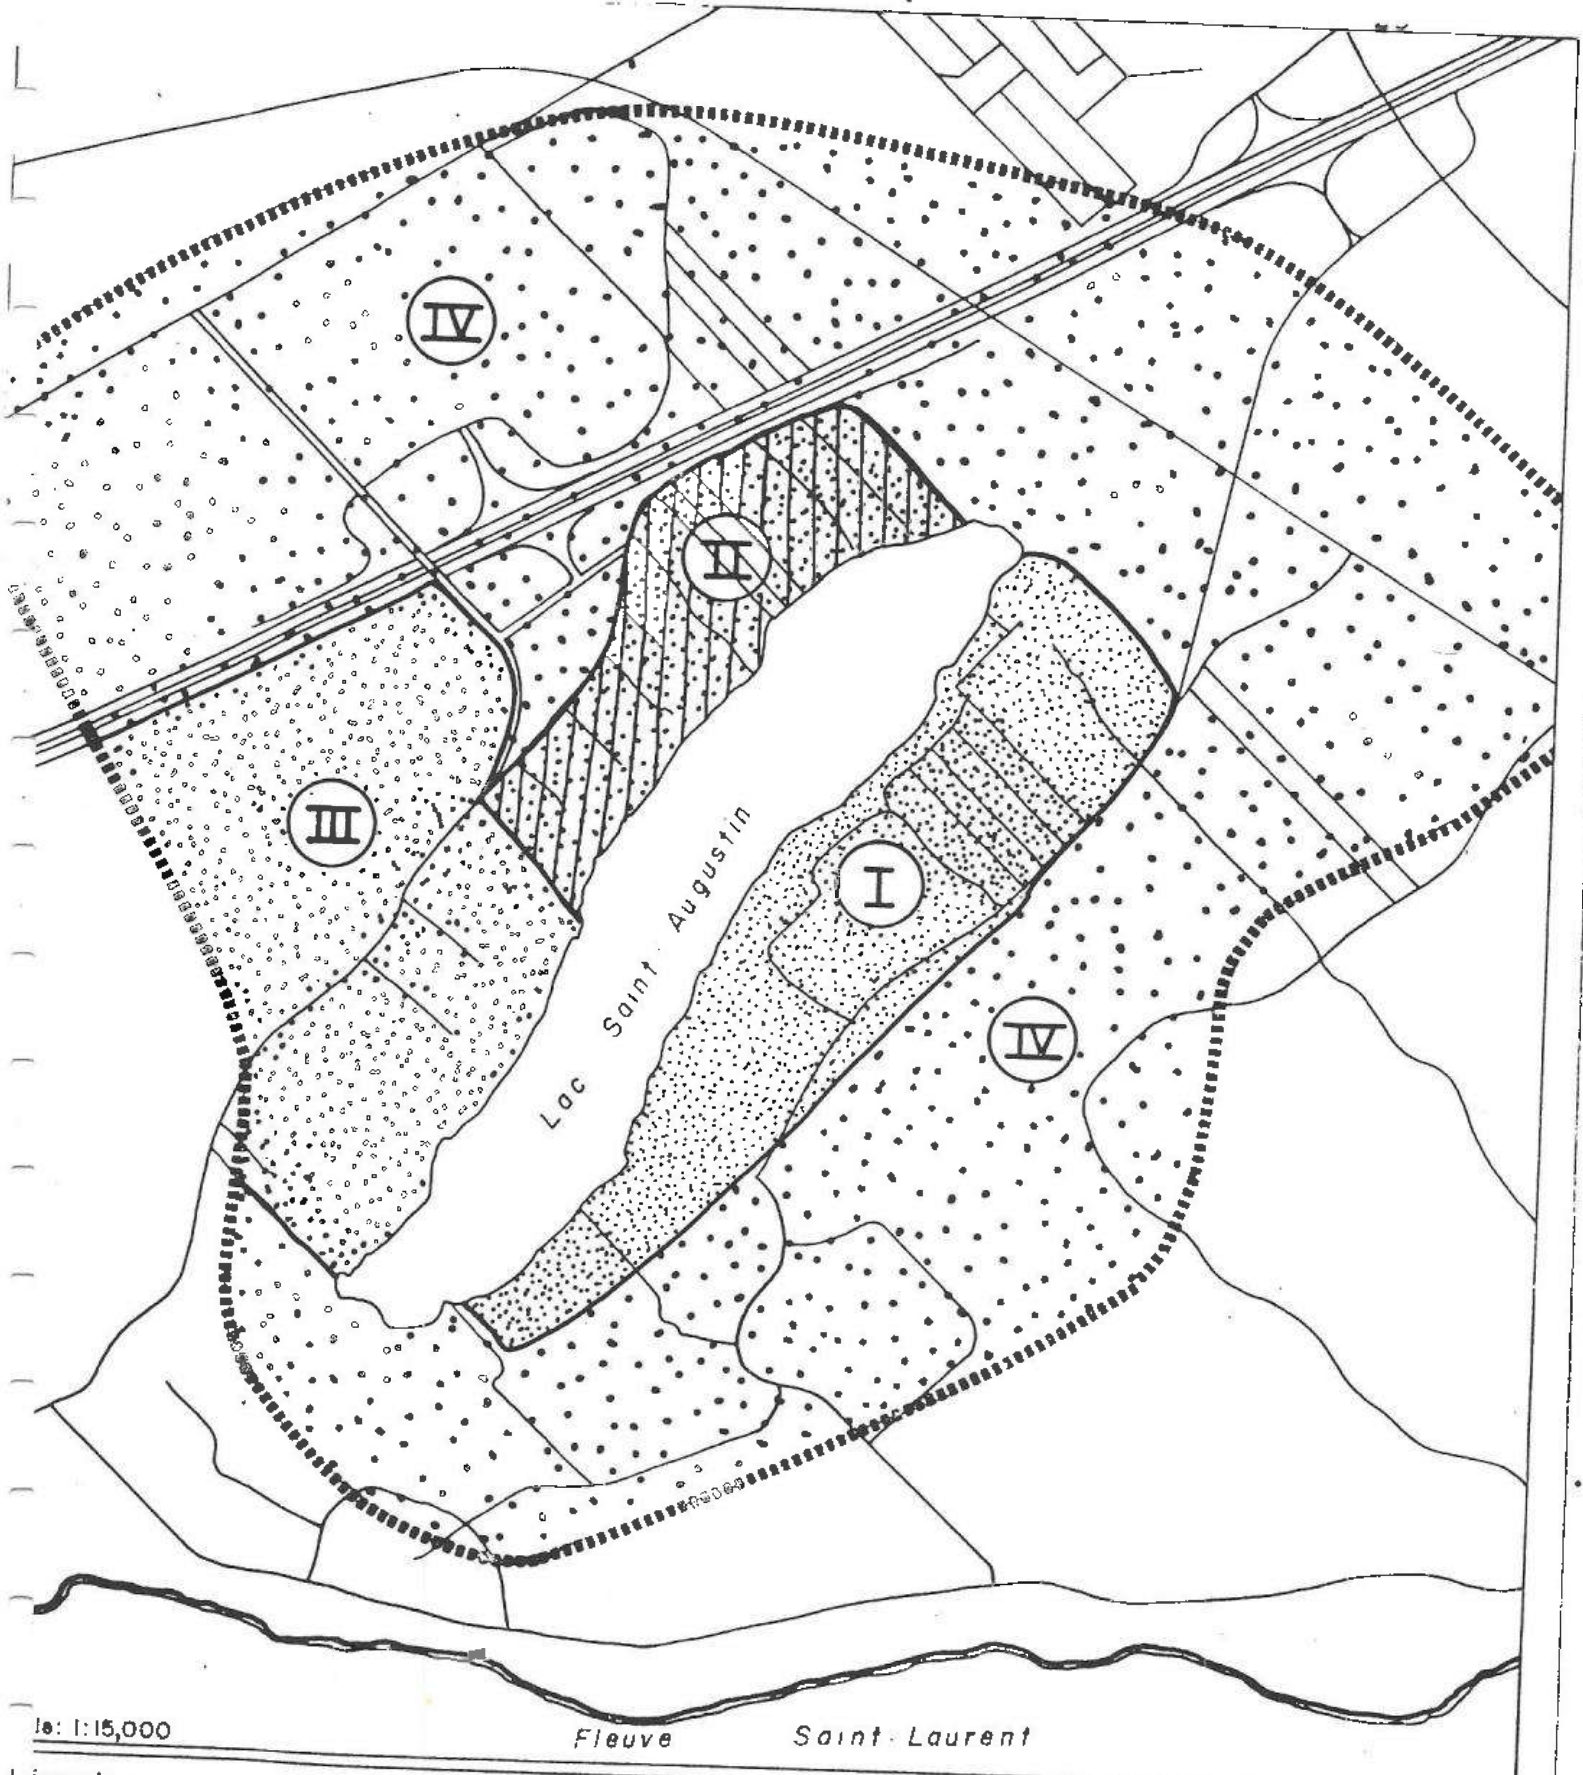
carte 3.

**CARTE  
PÉDOLOGIQUE**

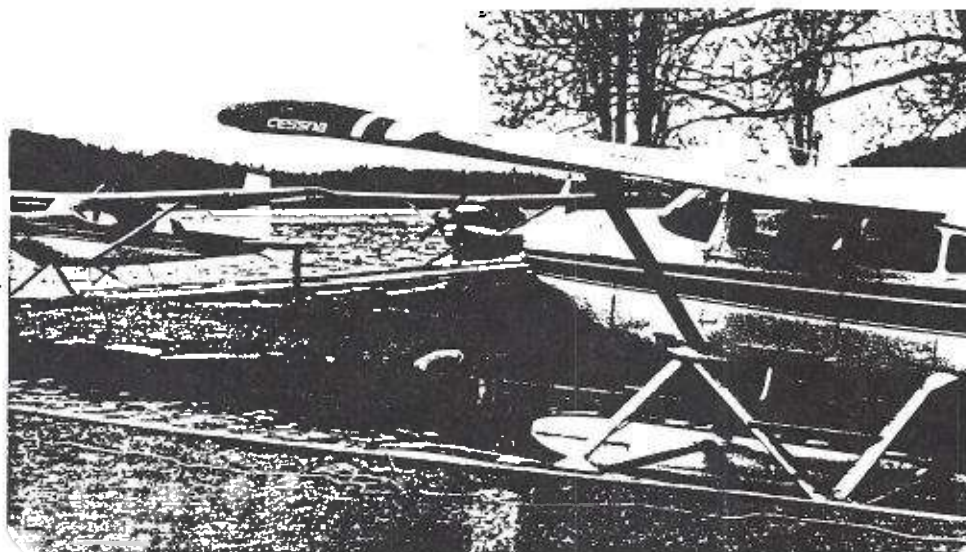
*Photo 3. Sur le quai de la base, regardant vers le sud, on peut voir au premier plan quelques hydravions.*

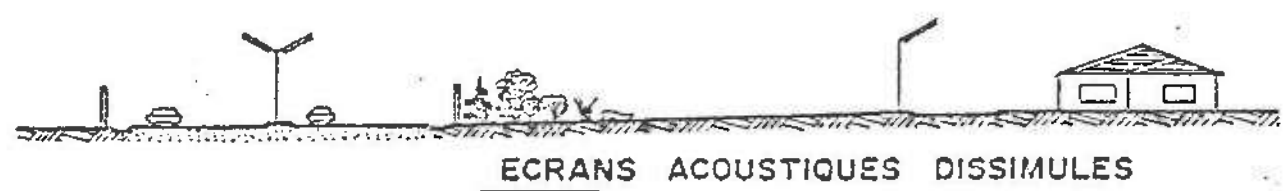
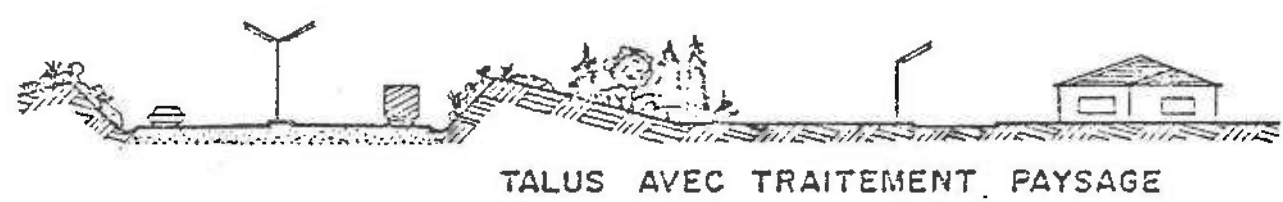
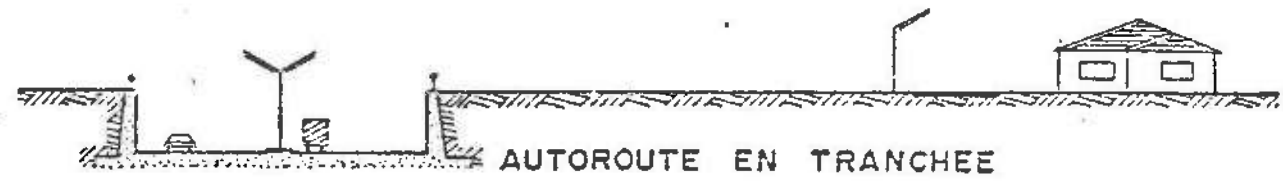
figure 1

# DIFFERENTES DISPOSITIONS POUR LE CONTROLE DE L'ENVIRONNEMENT ACOUSTIQUE DES AUTOROUTES

Figure 1	Différentes dispositions pour le contrôle de d'environnement acoustique . . . . .	81
----------	--	----

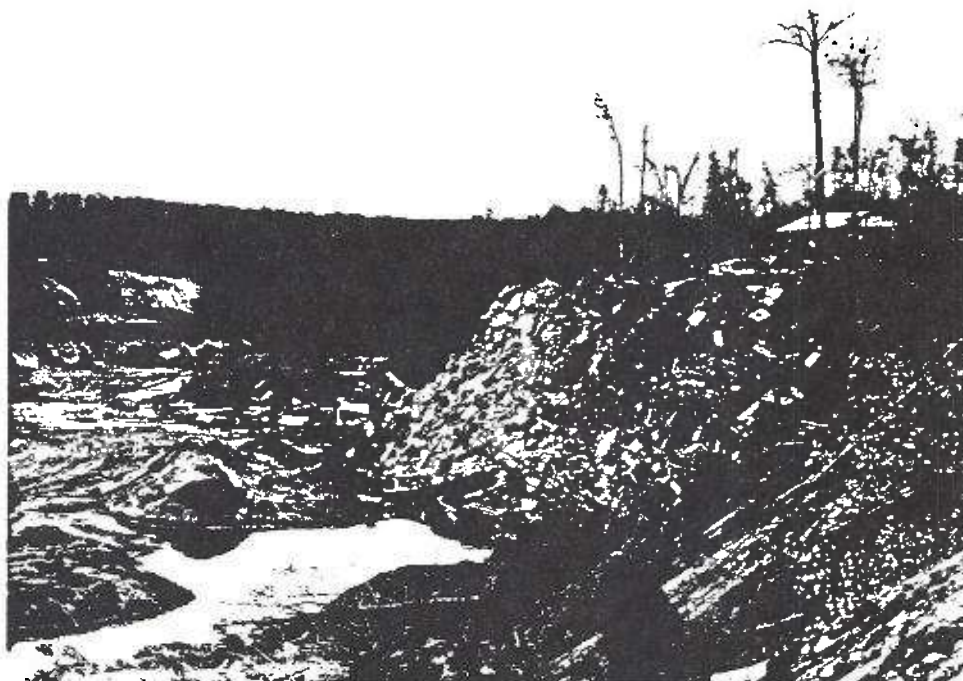
*Photo 7. Cette sablière porte le numéro 2 dans le tableau-VII. Des gens s'en servent comme dépotoir et il ne fait aucun doute qu'elle contribue à la dégradation de l'environnement.*

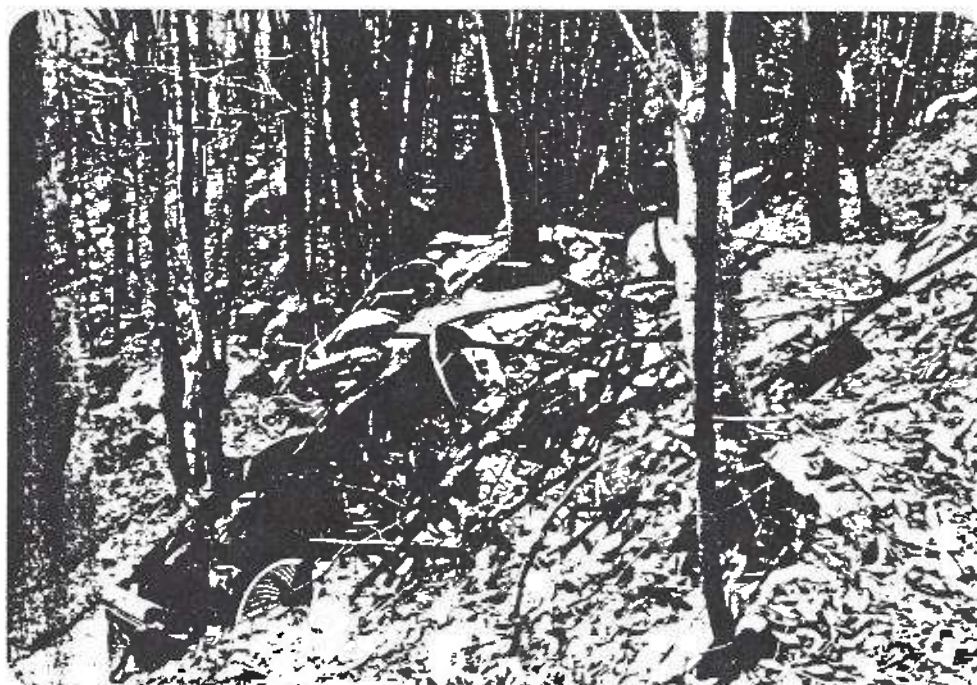
Photo 8. Photo du point numéro 4 se trouvant dans la hêtraie.

-Les points 4 et 5 dans la hêtraie n'ont aucune raison d'être. Ces sites sont moins à la vue des passants, mais il reste qu'une si belle forêt mérite d'être respectée.

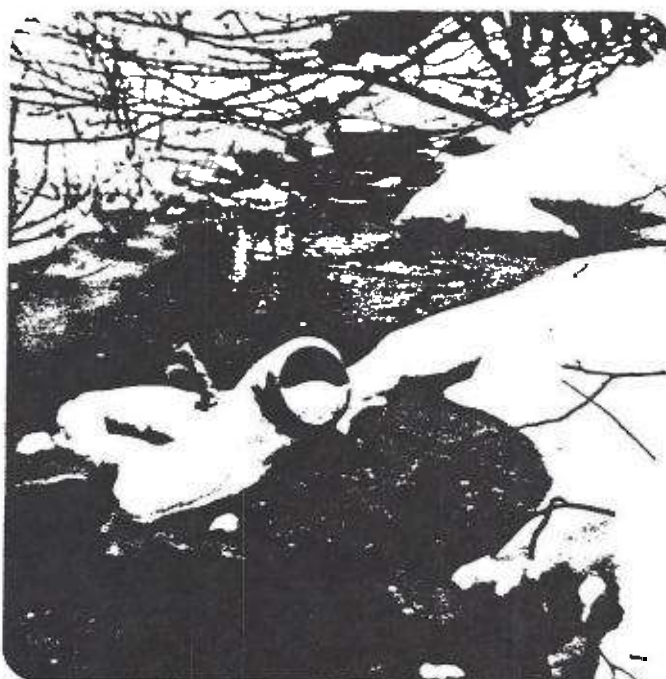
*Photo 21. (Janvier 1978) Cette chaudière en métal traînant dans le cours d'eau déversoir a-t-elle vraiment sa place?*
