EXPERTISE
ET
AMENAGEMENTS REALISES
AU
LAC ST-AUGUSTIN ET A L'INTERIEUR
DE SON BASSIN DE DRAINAGE
ENTRE LE 7 JUIN ET LE 13 AOUT 1993

Rapport rédigé
par
Pierre L. Landry M.Sc. Bio. et Agr.

Le 18 octobre 1993

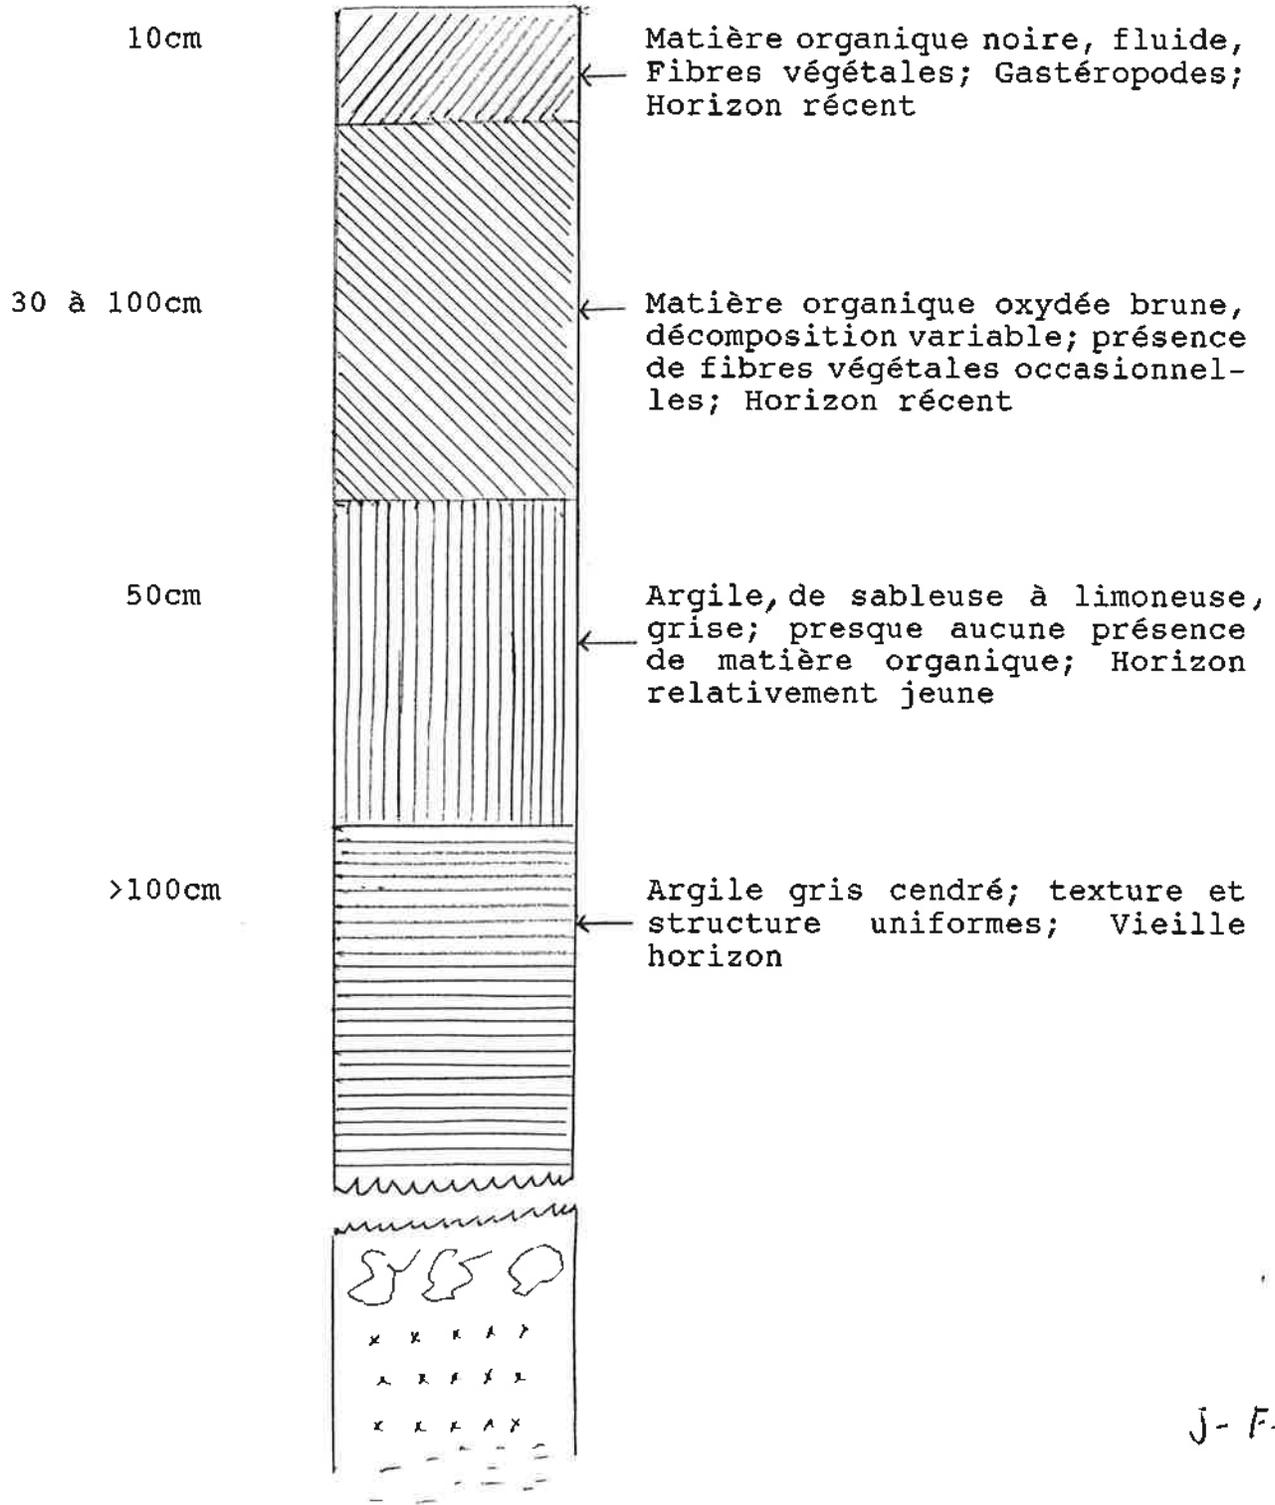
**MODELE TYPE D'UN ECHANTILLON DES
DEPOTS DE SEDIMENTS RETROUVES
DANS LE LAC ST-AUGUSTIN**

La carotte de sol moyenne se présente comme suit: dans les dix premiers centimètres on identifie souvent une matière organique noire fluide avec fibres végétales. Des gastéropodes y sont présents. C'est un horizon récent où il y a décomposition (voir en annexe 7-1, modèle type d'un échantillon des dépôts de sédiments retrouvés dans le lac St-Augustin).

Dans les trente à cent centimètres qui suivent, il y a présence de matière organique oxydée brune, avec décomposition variable.

Le troisième horizon montre souvent une argile limoneuse grise avec peu de matière organique.

Dans le quatrième horizon, l'argile est gris cendré, la texture et la structure sont uniformes, c'est un vieil horizon.

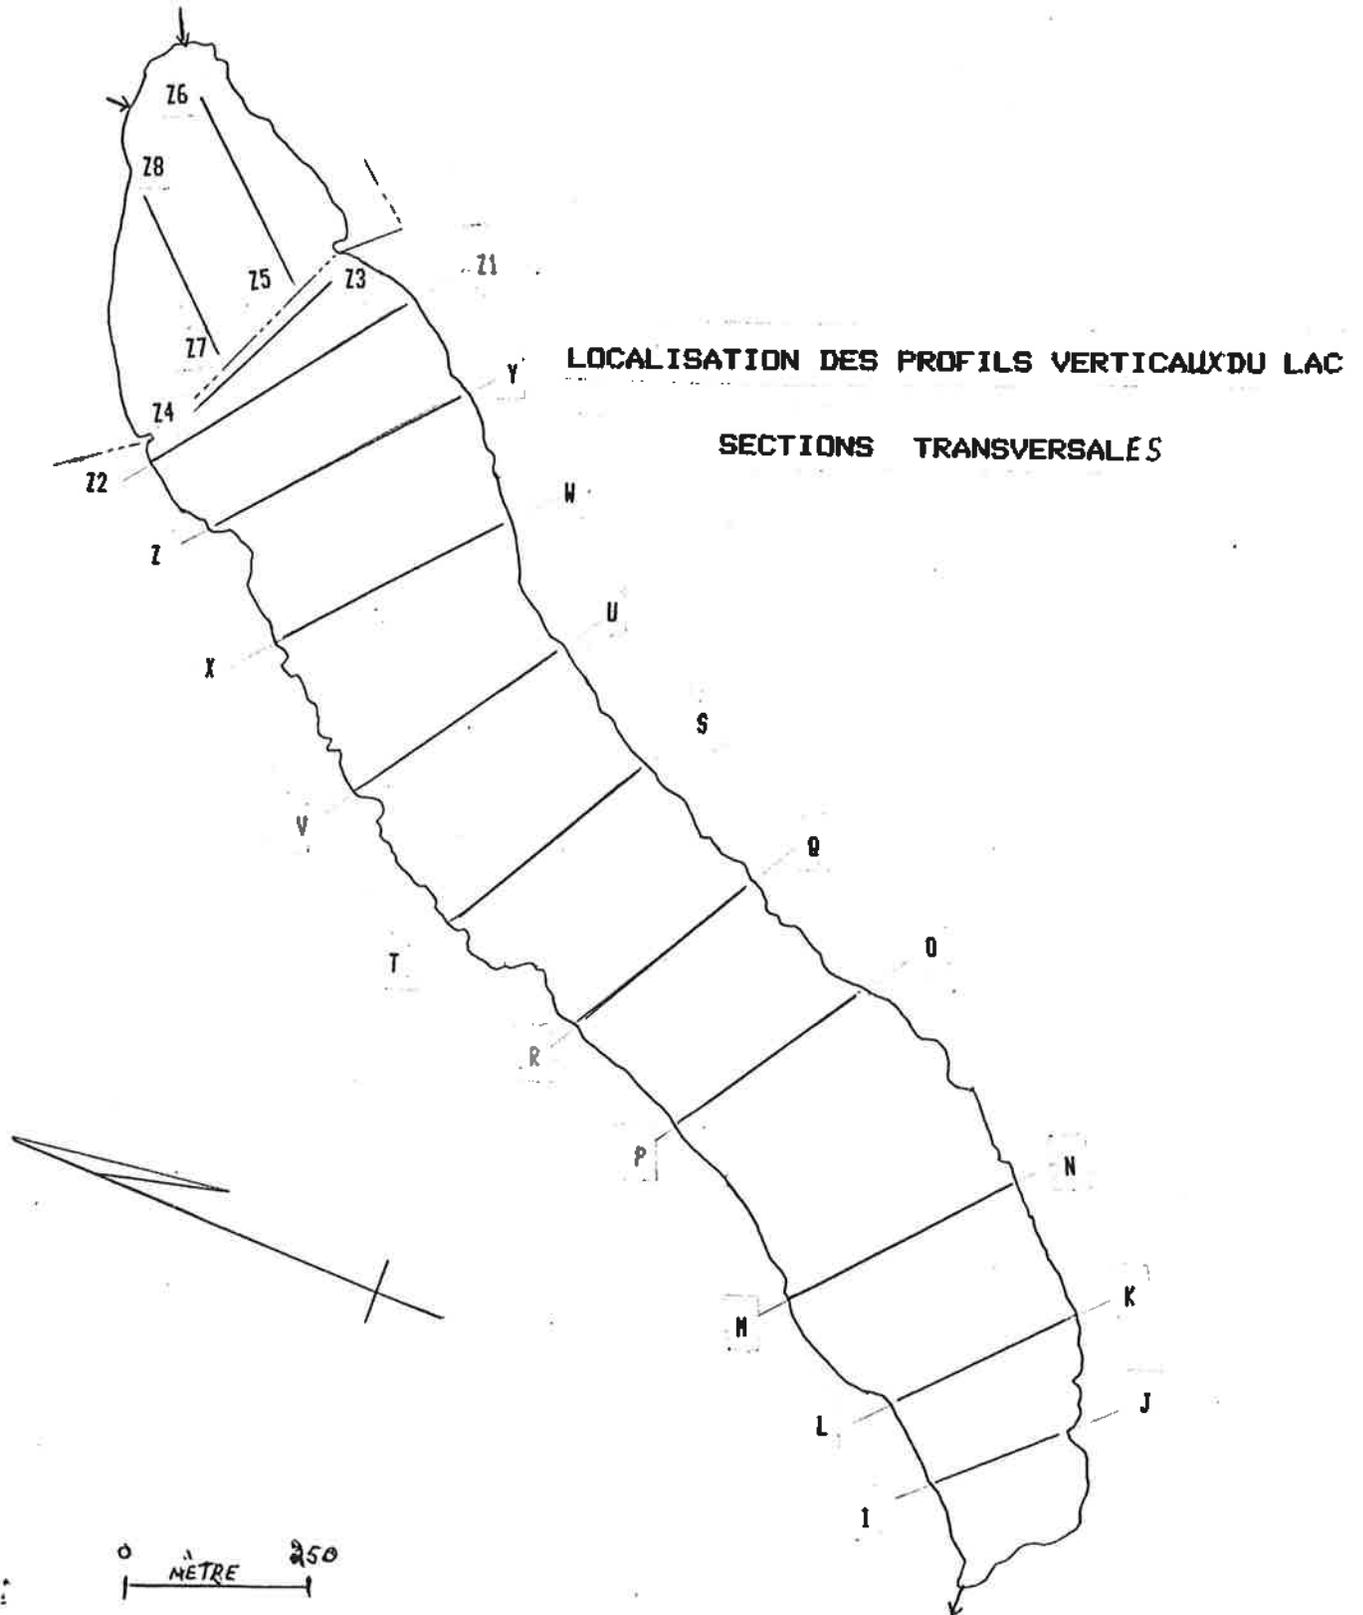
RESULTATS DE LA BATHYMETRIE DU LAC ST-AUGUSTIN
ET DE LA PROFONDEUR DES SEDIMENTS

BATHYMETRIE
PROFILS VERTICAUX
LAC SAINT-AUGUSTIN

Toujours à l'annexe 7-2, on retrouve la carte bathymétrique réalisée suite aux sondages.

Chaque isobathe (ligne de profondeur) est aux deux pieds. En les consultant, il est facile de conclure que les pentes du lac sont plus accentuées au sud qu'au nord. Au fond de cette étendue d'eau on n'a pas localisé de grandes fosses; on en retrouve une toutefois au sud du lac, près du centre.

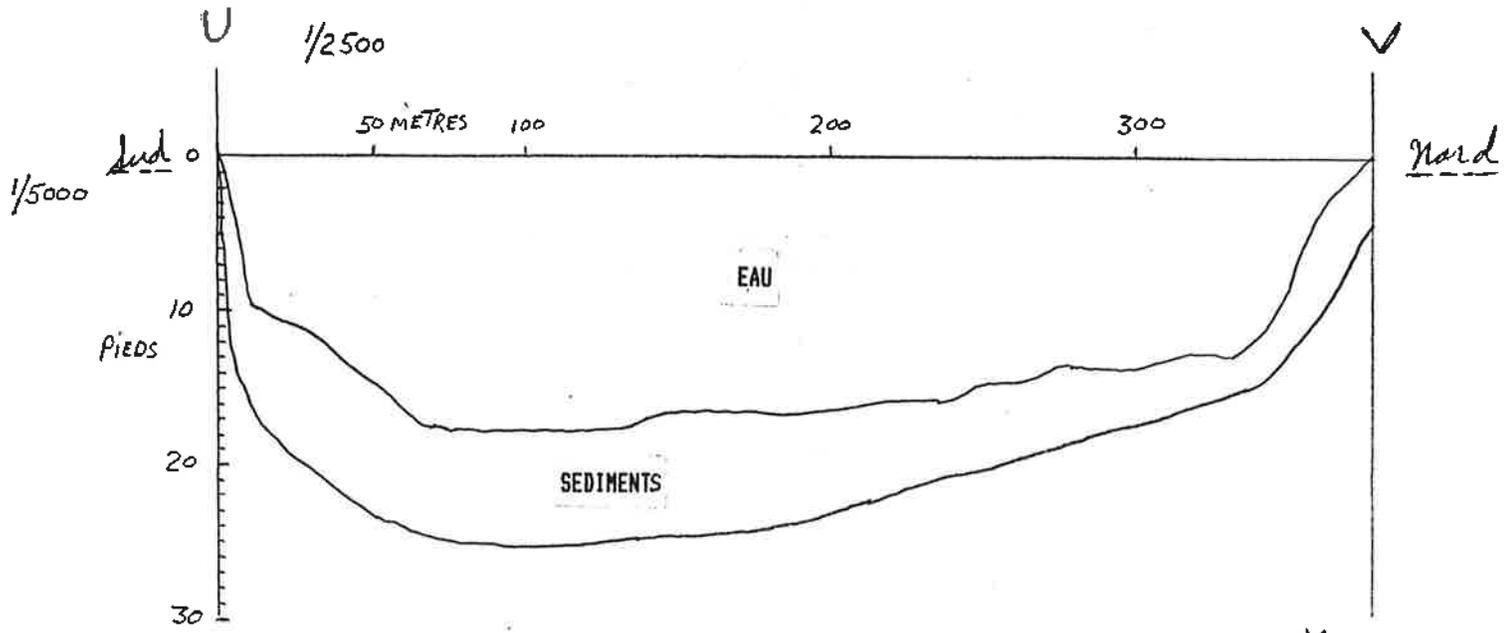
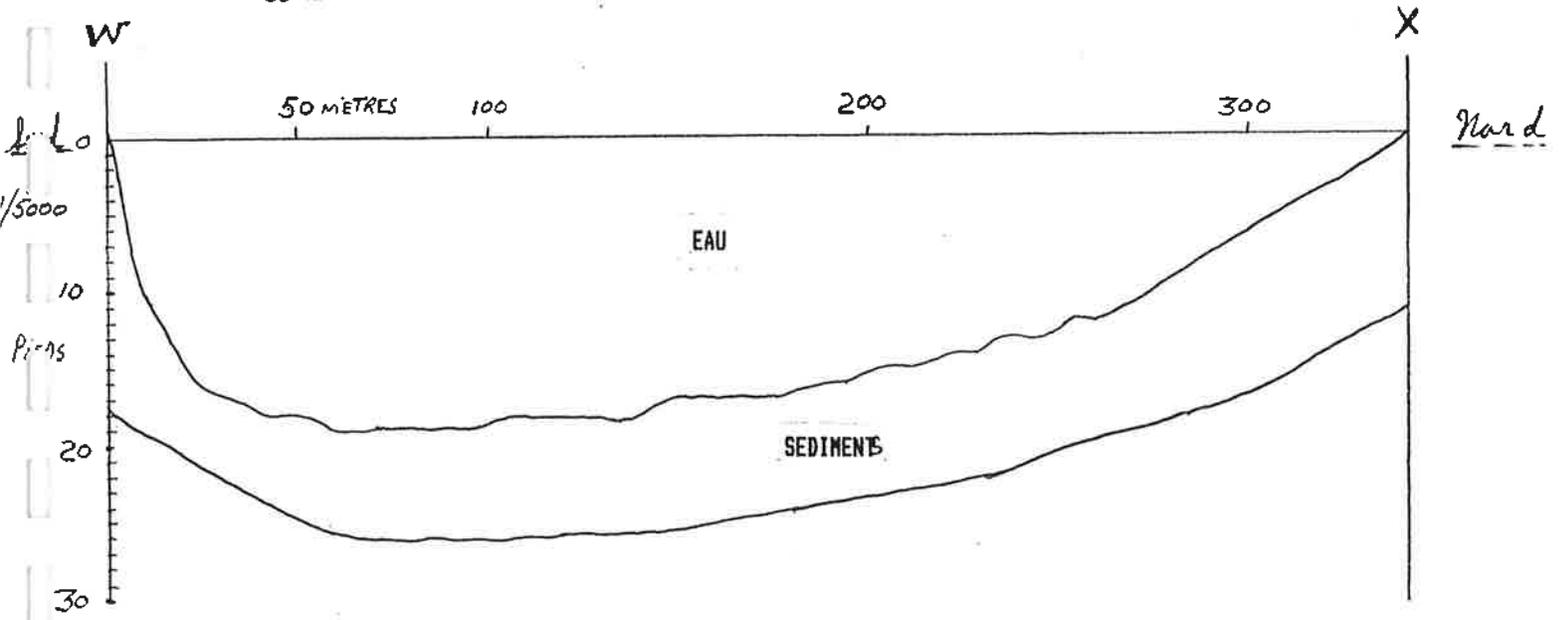
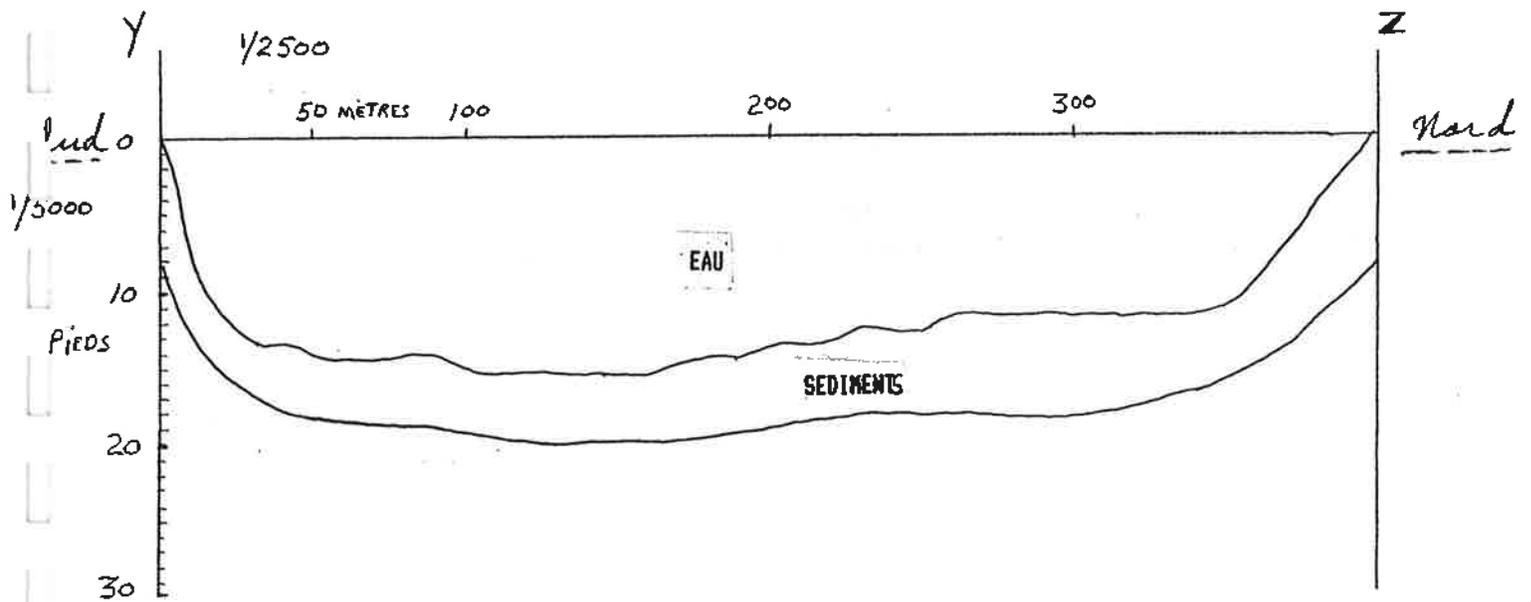
BATHYMETRIE
PROFILS VERTICAUX
LAC SAINT-AUGUSTIN

En annexe 7-2, on constate que des lignes ont été tirées d'un bout à l'autre du lac sur sa longueur soit les lignes A-B, C-D et E-F. D'autres lignes furent également tracées sur la largeur du lac: il y en a

Les cartes que nous avons tracées permettent d'évaluer l'épaisseur d'eau et celle des sédiments dans tous les sens du lac (profils en large et en travers). (Annexe 7-2)

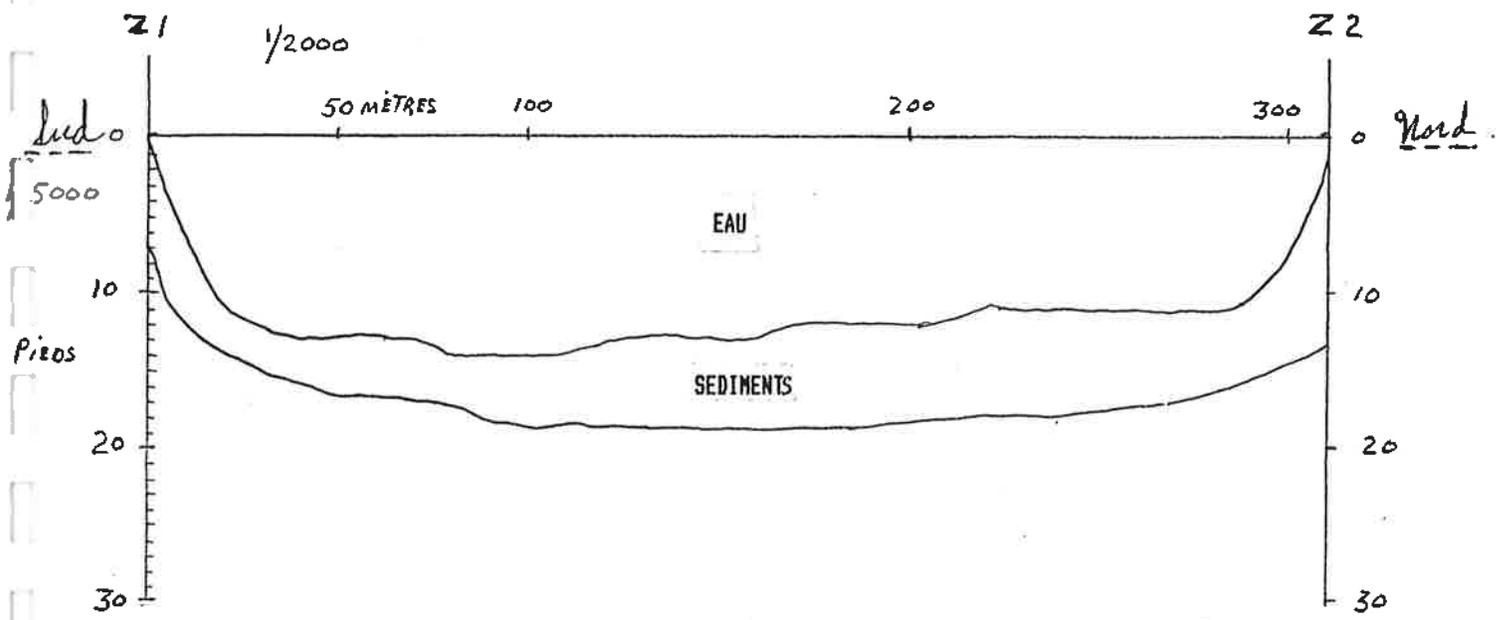
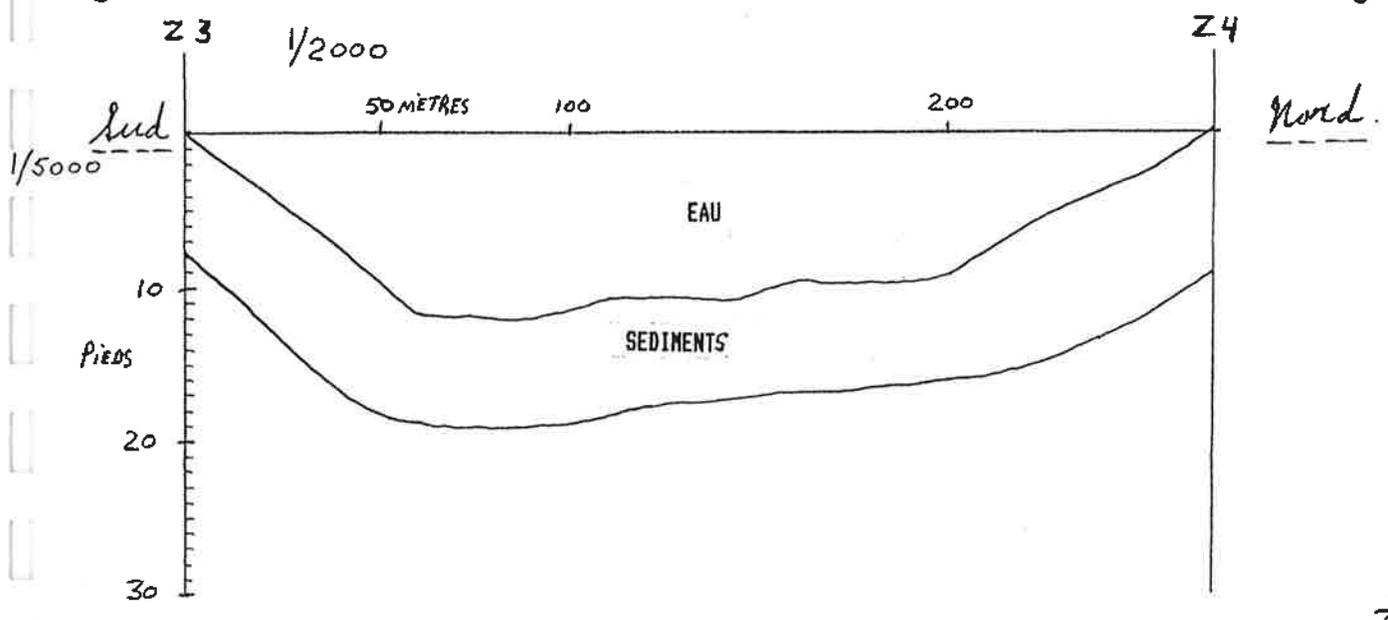
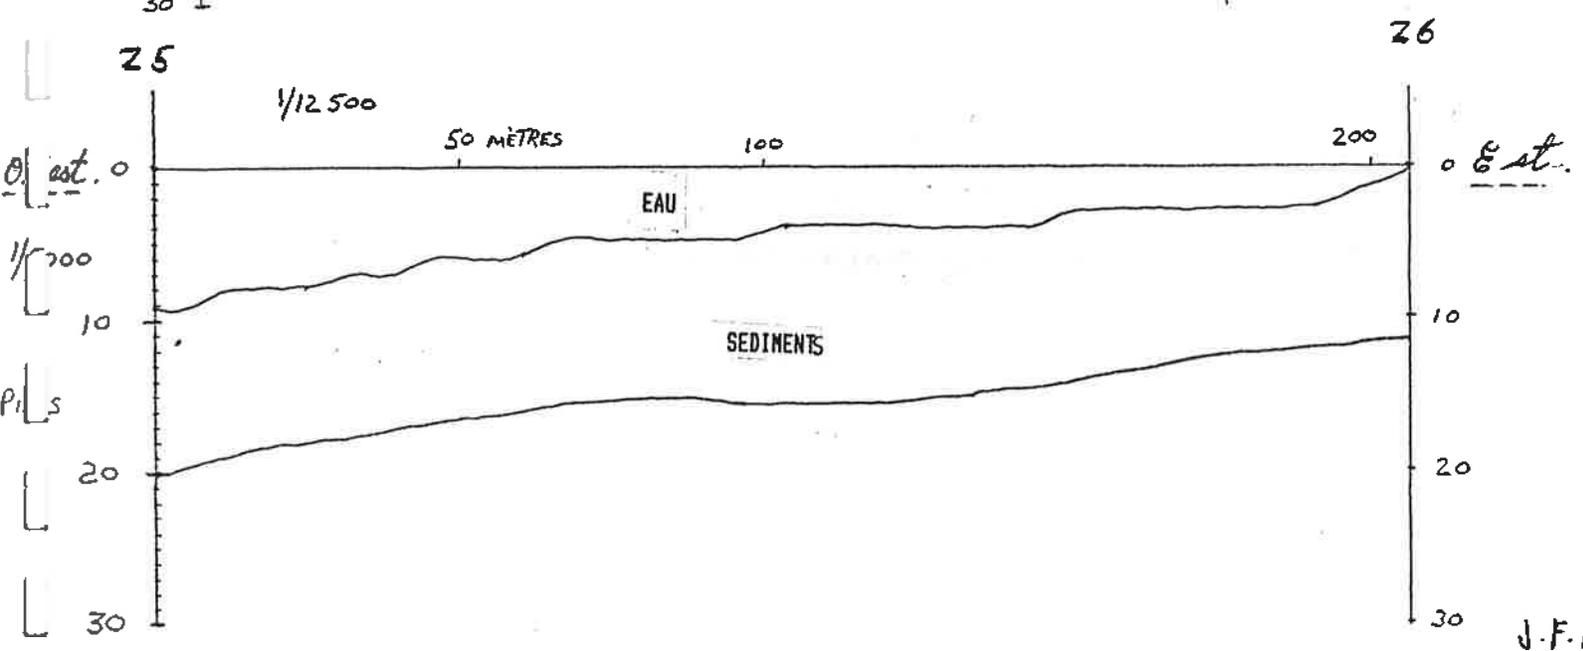
BATHYMETRIE
 PROFILS VERTICAUX
 LAC SAINT-AUGUSTIN

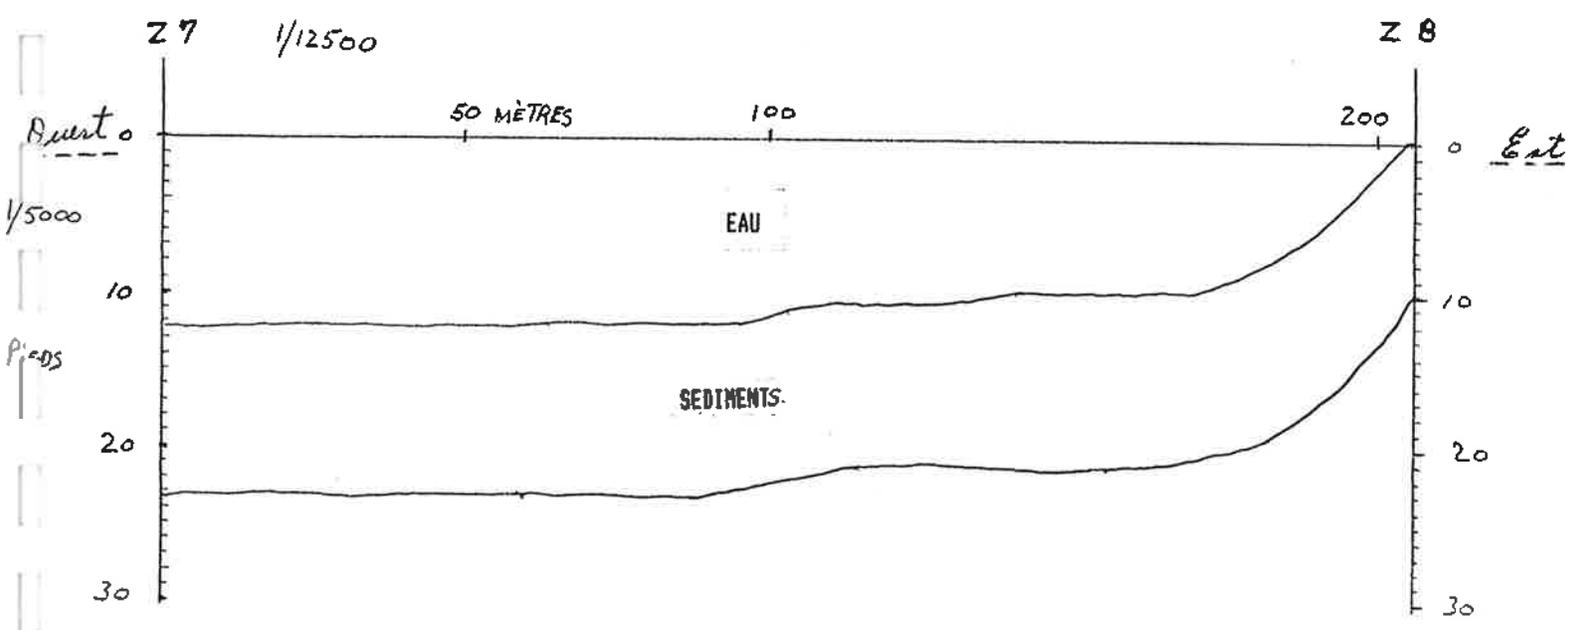
BATHYMETRIE
 PROFILS VERTICAUX
 LAC SAINT-AUGUSTIN

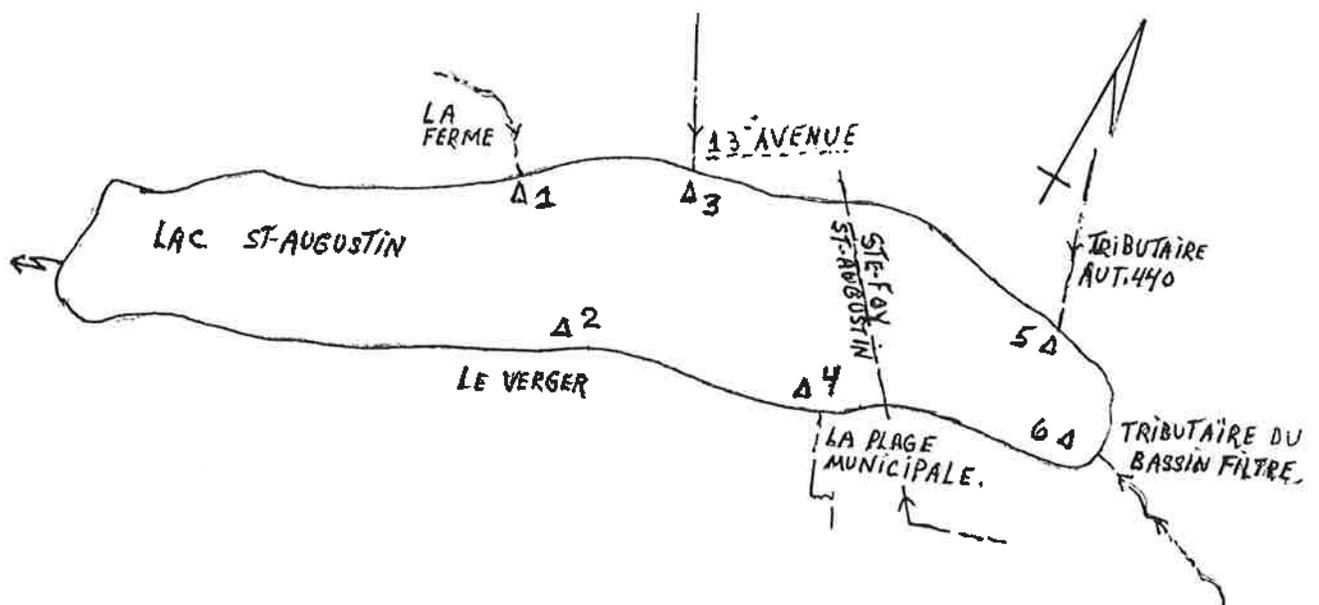
No. Echant.	Localisation
1-	La Ferme
2-	Le Verger
3-	Gauthier
4-	La Plage Municipale
5-	Ste-Foy (sortie du tributaire autoroute 40)
6-	Ste-Foy (sortie du tributaire bassin filtre)

LOCALISATION CARTOGRAPHIQUE DES ECHANTILLONS

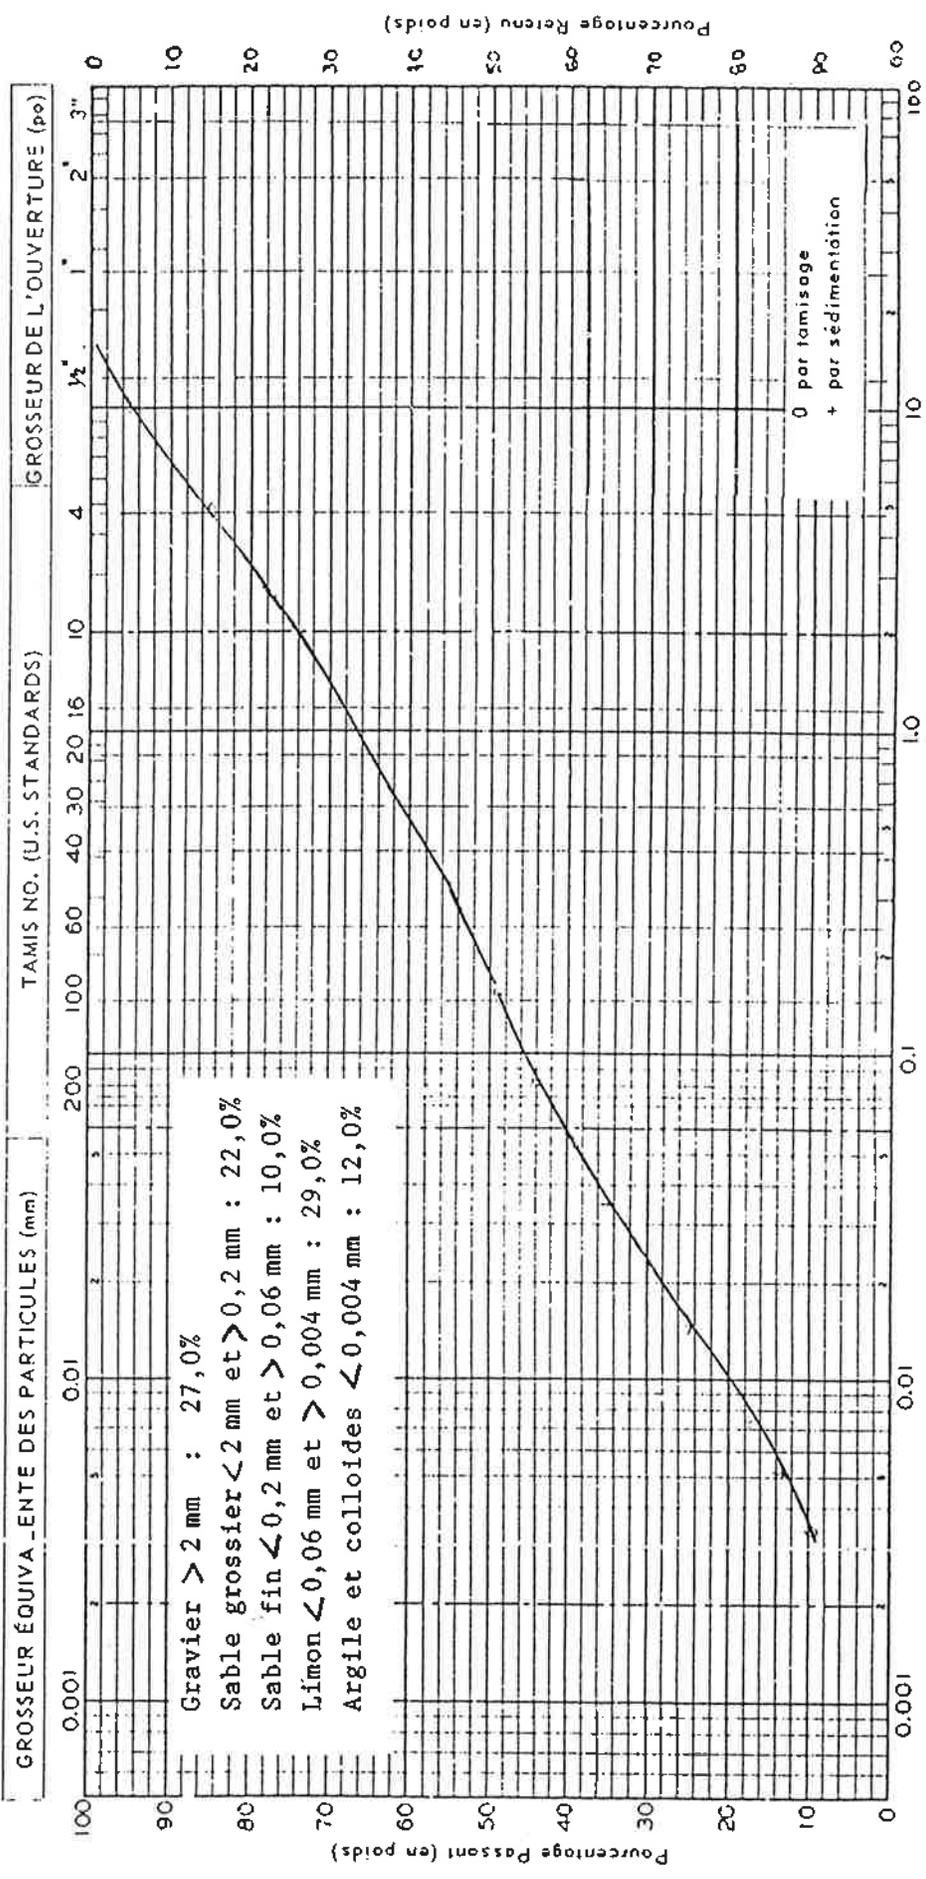
COURBE GRANULOMÉTRIQUE

Contrat No.: LE932082 Date: 29 juillet 1993
 Endroit: PIERRE LANDRY Analysé par: _____
 Sandage No: _____ Vérifié par: G.H.L.
 Profondeur: _____ pi. Échantillon No.: 14806 Essai No.: _____ Approuvé par: D.C.

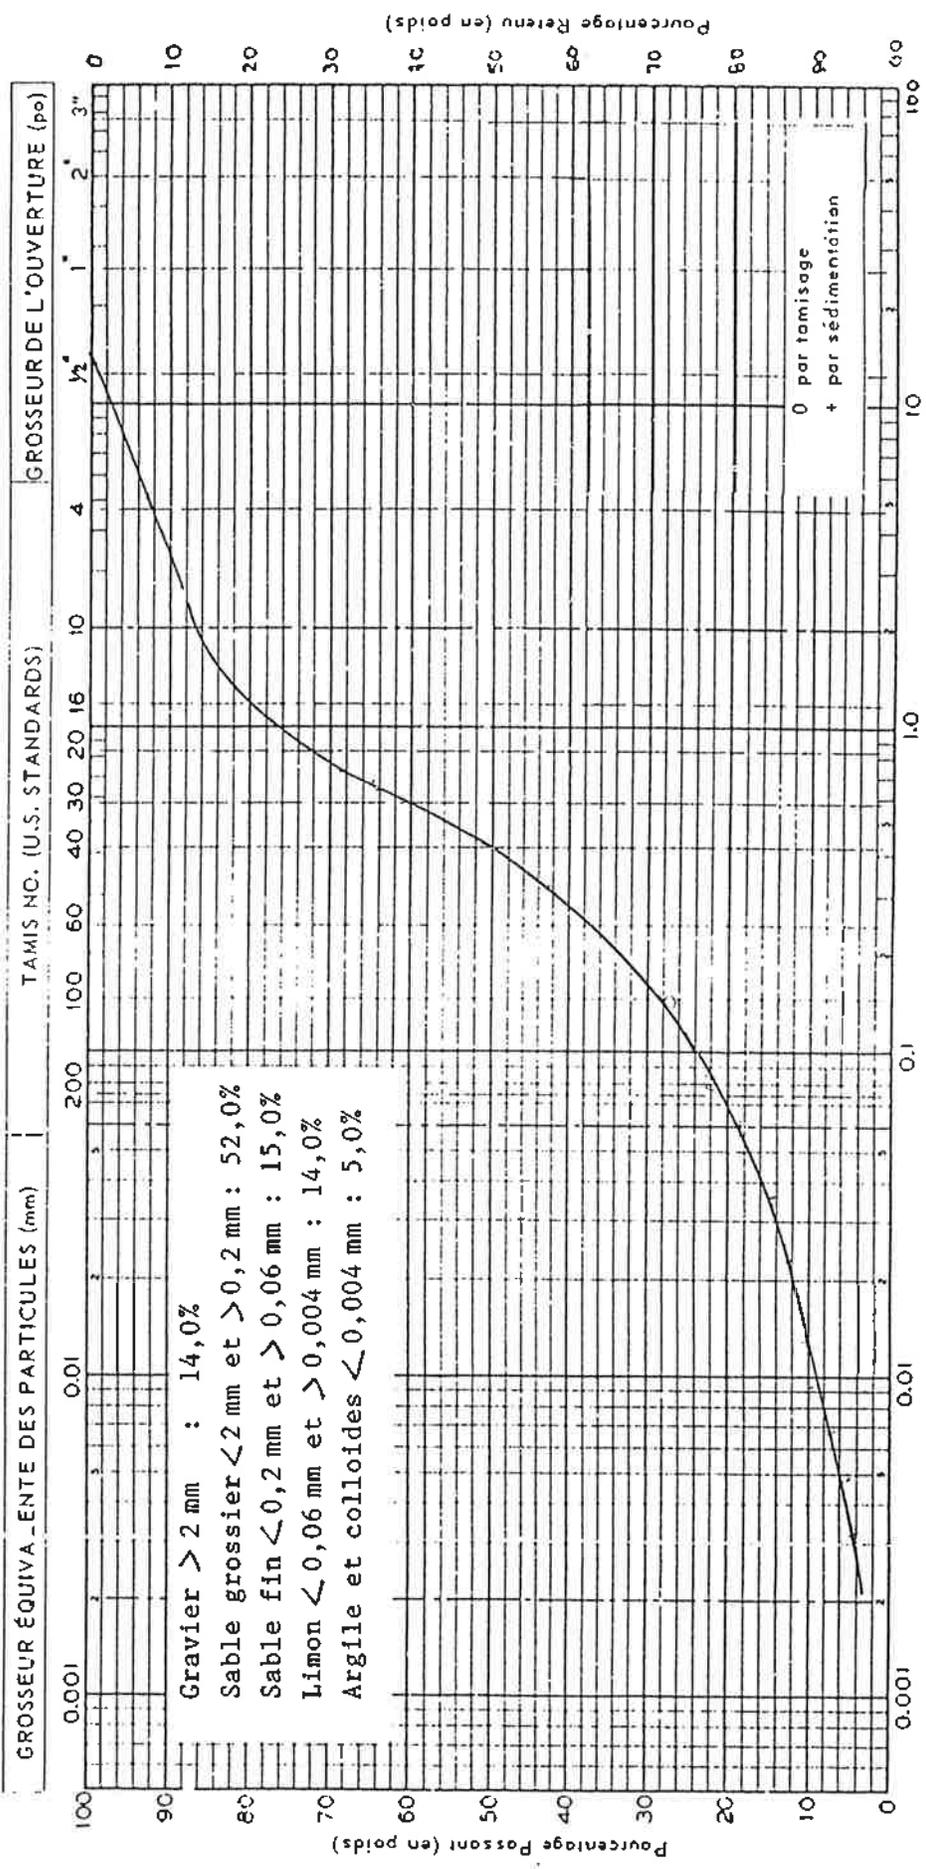
COURBE GRANULOMÉTRIQUE

Contrat No.: LE932082 Sol: Echantillon no 2 Date: 29 juillet 1993
 Endroit: PIERRE LANDRY
 Sondage No.: _____ Échantillon No.: 14807 Analysé par: G.H.L.
 Profondeur: _____ pi. Essai No.: _____ Vérifié par: D.C.
 Approuvé par: _____

Gravier > 2 mm : 14,0%
 Sable grossier < 2 mm et > 0,2 mm : 52,0%
 Sable fin < 0,2 mm et > 0,06 mm : 15,0%
 Limon < 0,06 mm et > 0,004 mm : 14,0%
 Argile et colloïdes < 0,004 mm : 5,0%

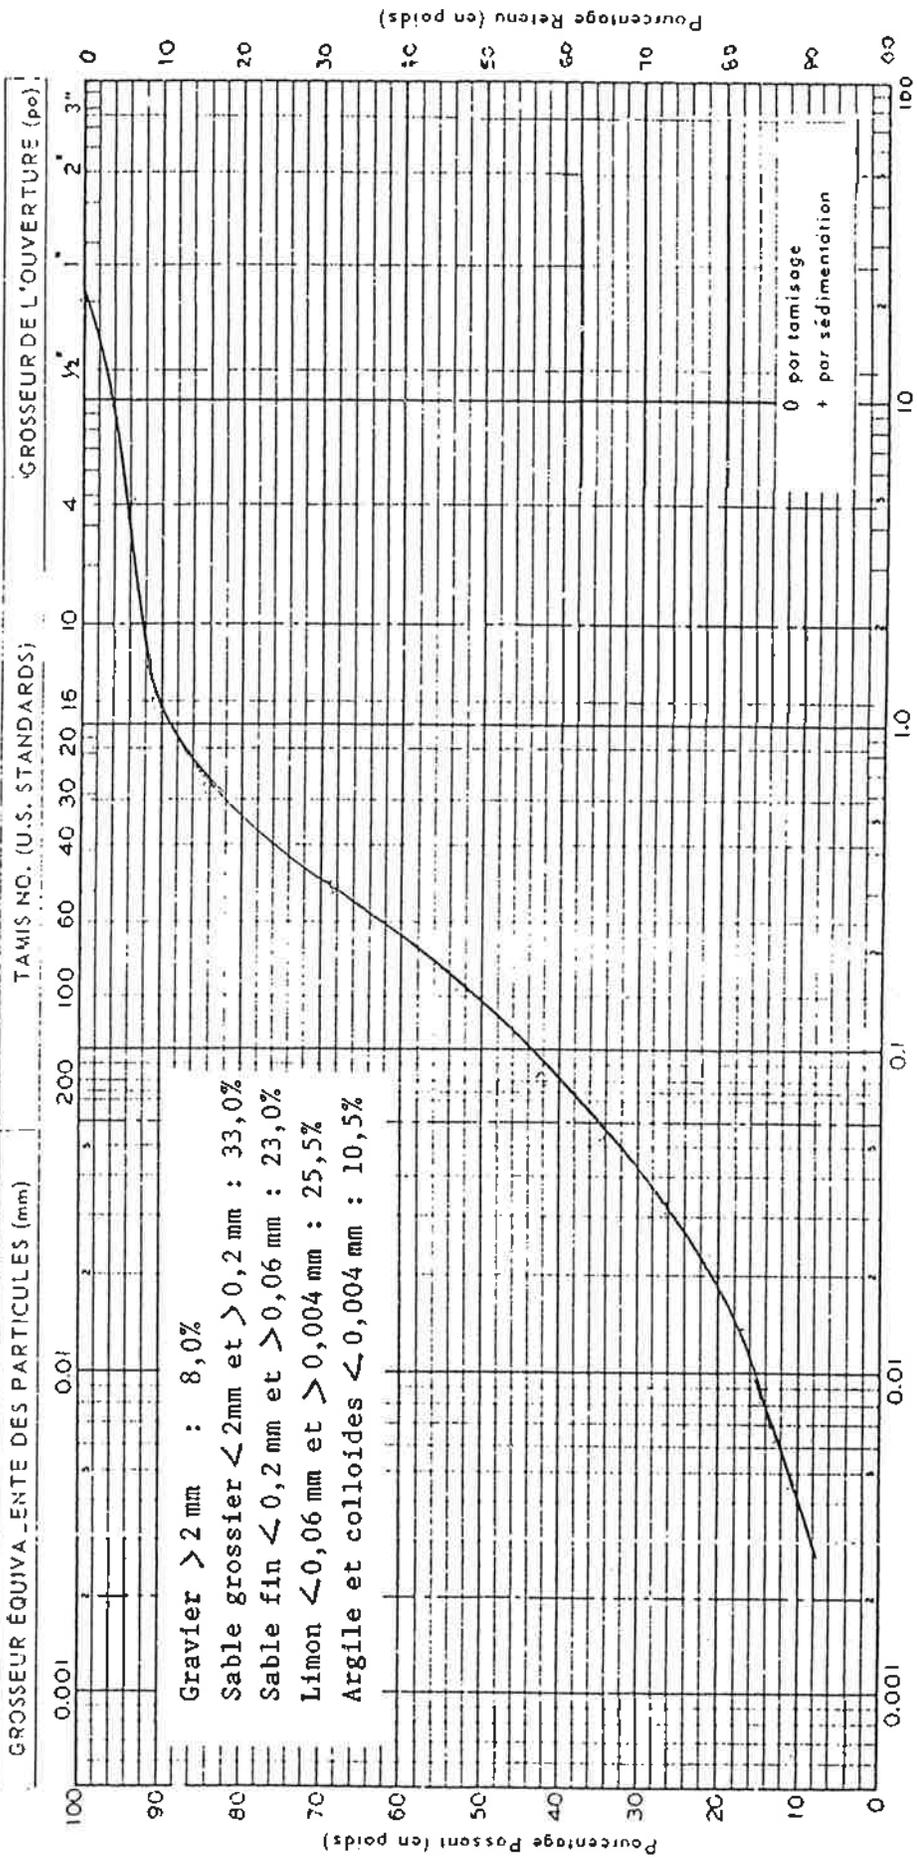
COURBE GRANULOMÉTRIQUE

Contrat No.: LE932082 Sol: Echantillon no 3 Date: 29 juillet 1993
 Endroit: PIERRE LANDRY Essai No.: 14808 Analyse par: G.H.L.
 Sondage No: pi. Échantillon No.: 14808 Vérifié par: G.H.L.
 Profondeur: Approuvé par: D.C.

Gravier > 2 mm : 8,0%
 Sable grossier < 2mm et > 0,2 mm : 33,0%
 Sable fin < 0,2 mm et > 0,06 mm : 23,0%
 Limon < 0,06 mm et > 0,004 mm : 25,5%
 Argile et colloïdes < 0,004 mm : 10,5%

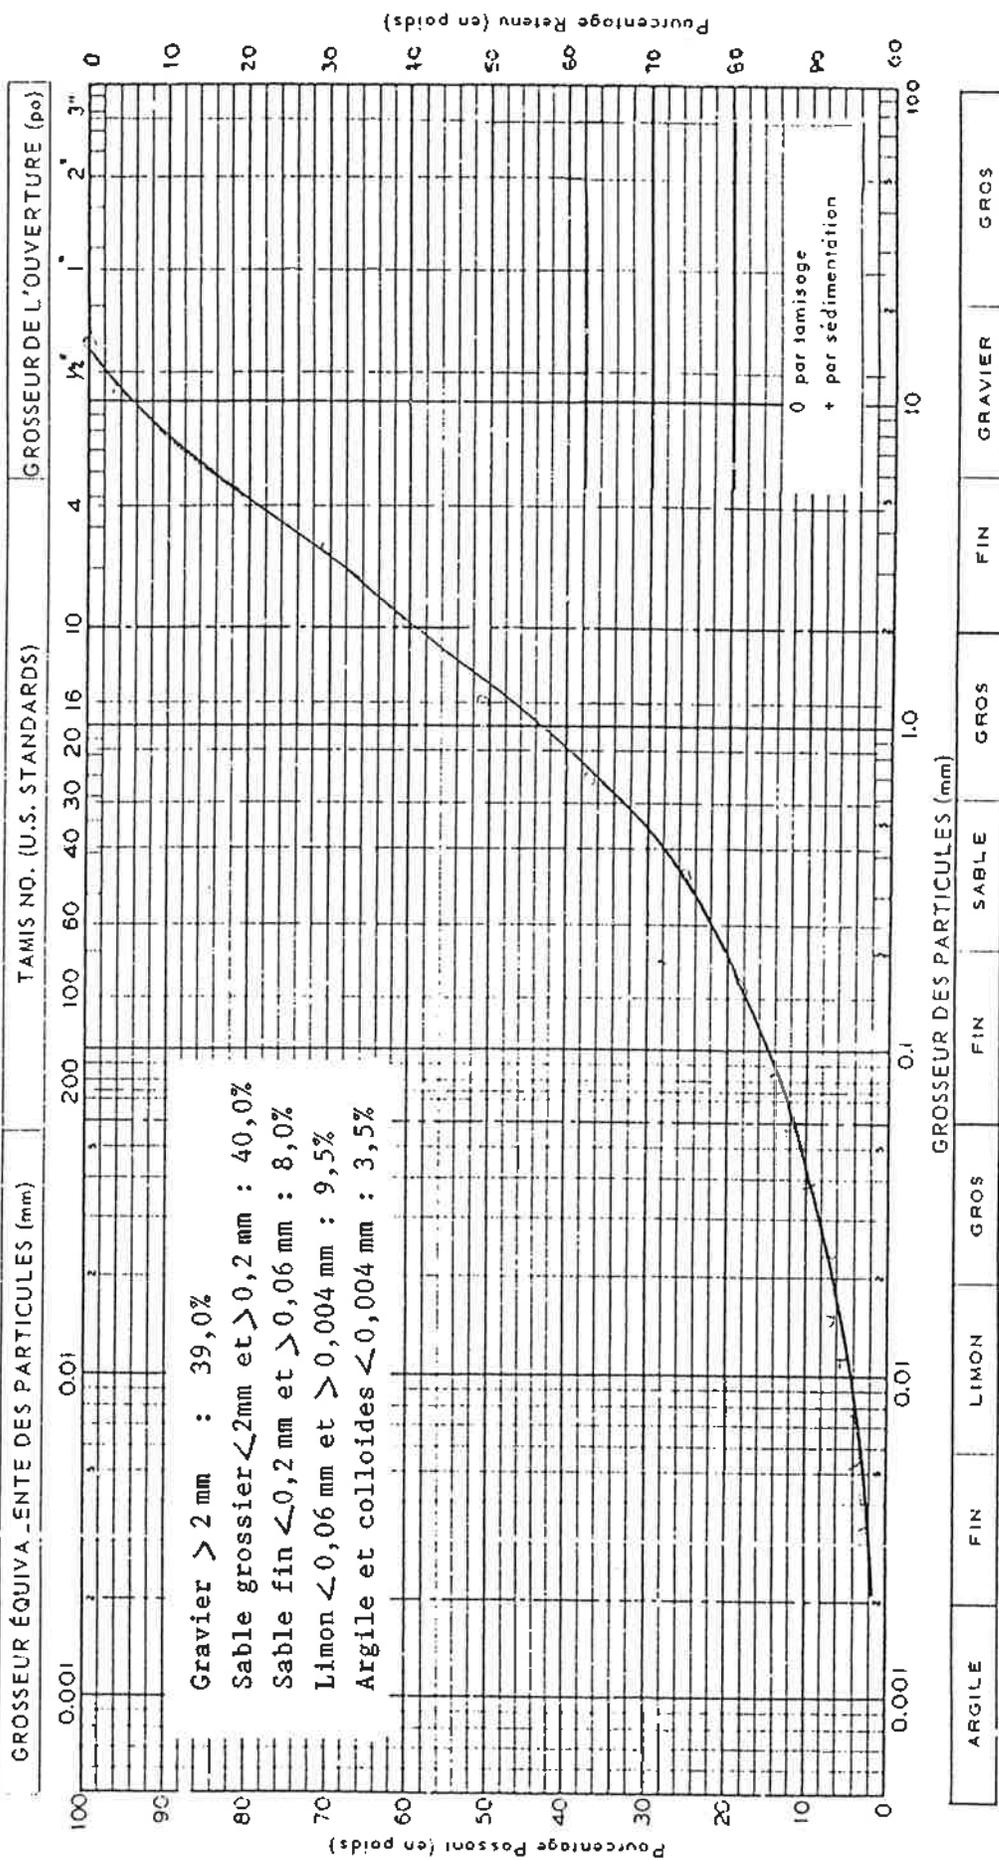
COURBE GRANULOMÉTRIQUE

Contrat No.: LE932082 Date: 29 juillet 1993
 Endroit: PIERRE LANDRY Analyse par: _____
 Sondage No.: _____ Vérifié par: G.H.L.
 Profondeur: _____ pi. Échantillon No.: 14810 Essai No.: _____
 Sol: Echantillon no. 5 Approuvé par: D.C.

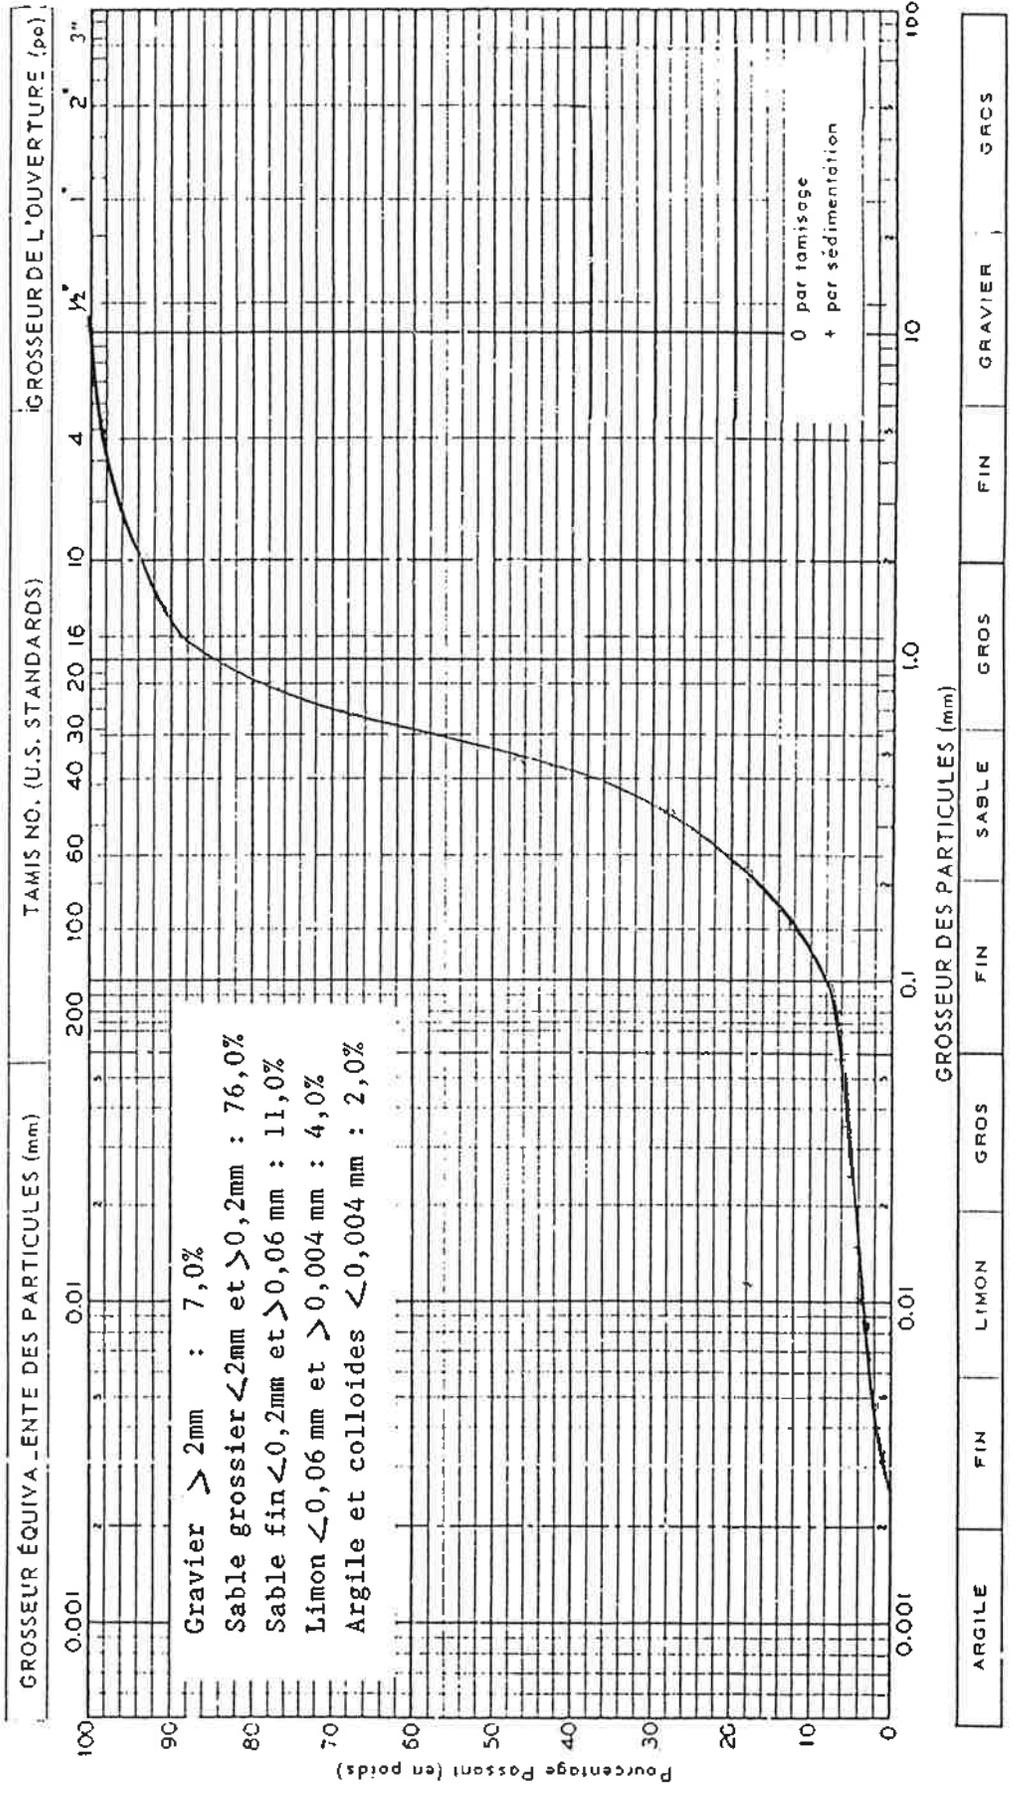
COURBE GRANULOMÉTRIQUE

Contrat No.: LE932082 Date: 29 juillet 1993
 Endroit: PIERRE LANDRY Analysé par: _____
 Sondage No: _____ Vérifié par: G.H.L.
 Profondeur: _____ pi. Échantillon No.: 14811 Essai No.: _____
 Sol: Echantillon no. 6 Approuvé par: D.C.

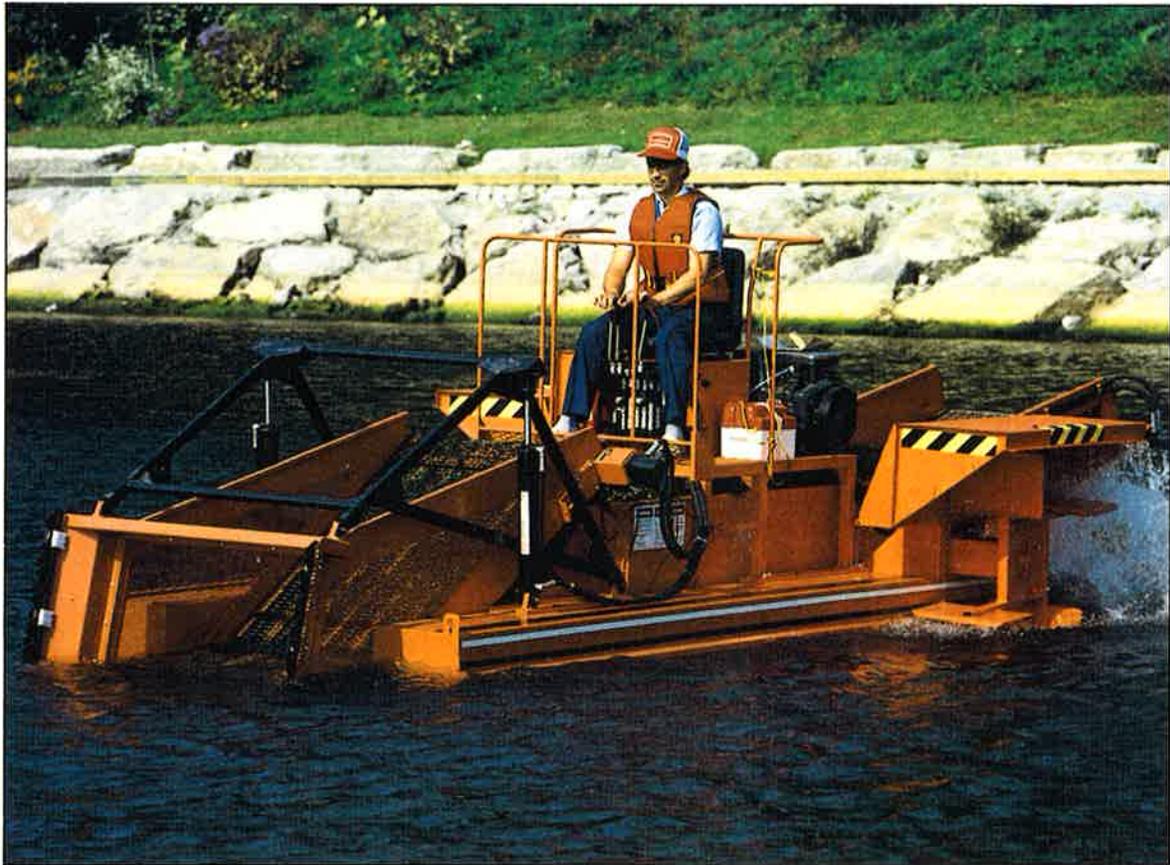
H4-100 Aquatic Plant Harvester

The H4-100 is the smallest, most nimble and most manoeuvrable Aquamarine Harvester and the one most suited to working in confined areas such as canals and small ponds. It is ideal for towing behind small pickup trucks and for launching and retrieving from beaches.

The H4-100 has excellent cutting capability with its standard, zinc plated, serrated, 4" (100 mm) knife system. Its suspended, pivoted harvesting head is well protected against damage from underwater hazards.

A low centre of gravity is assured by the unique drop centre five compartment barge which is fitted with dual purpose, self lubricating, high density polyethylene slider pads for easy trailer assisted launch and retrieval and for barge protection in abrasive conditions.
