EXPERTISE
ET
AMENAGEMENTS REALISES
AU
LAC ST-AUGUSTIN ET A L'INTERIEUR
DE SON BASSIN DE DRAINAGE
ENTRE LE 7 JUIN ET LE 13 AOUT 1993

Rapport rédigé
par
Pierre L. Landry M.Sc. Bio. et Agr.

Le 18 octobre 1993

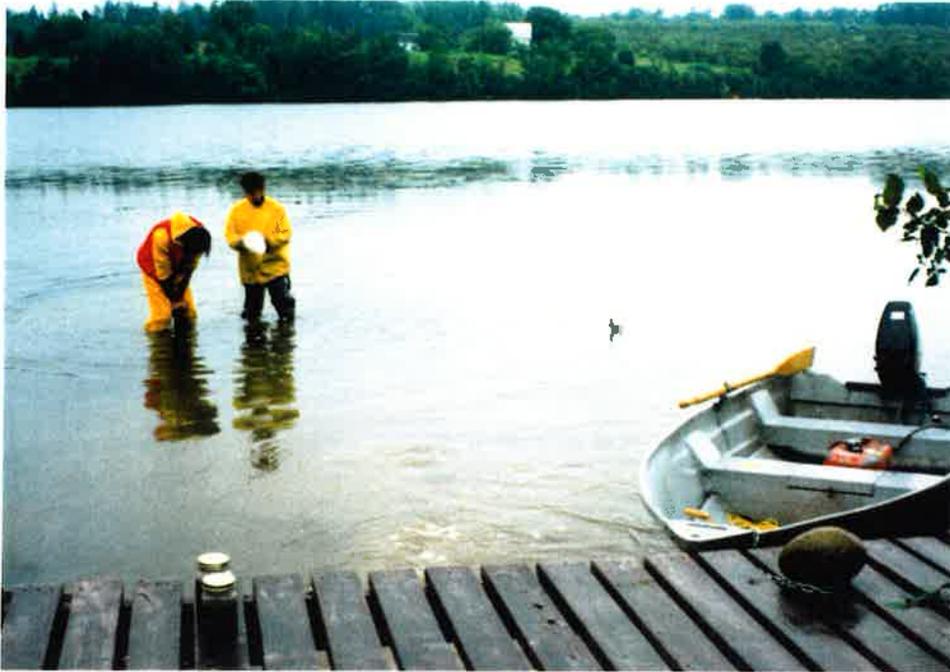
Figure 7-11-1 Etude des sédiments du lac St-Augustin

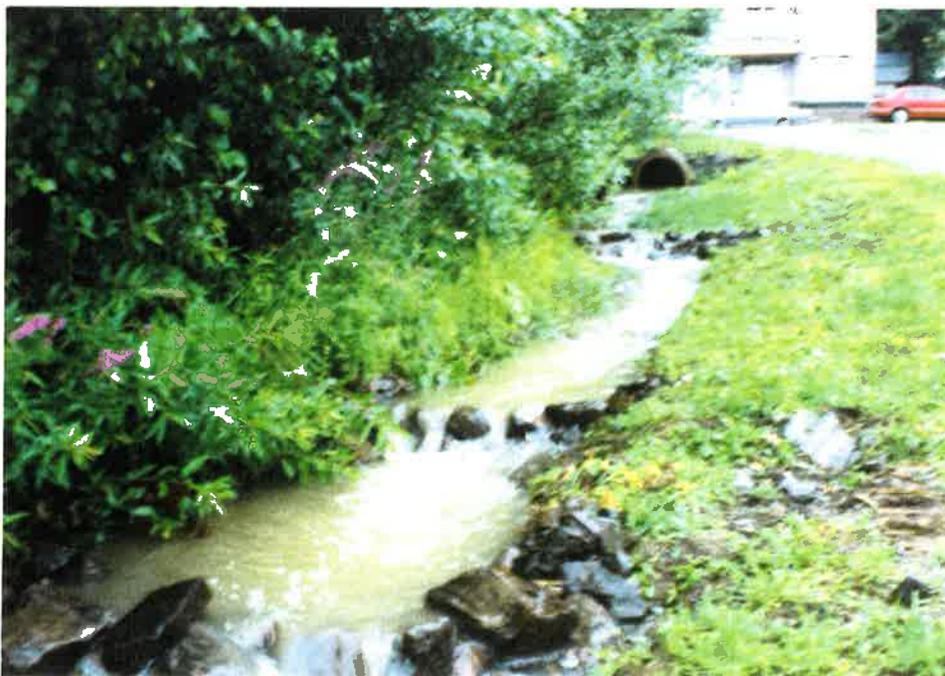
Figure 7-11-2 L'érosion mal contrôlée favorise le développement des plantes aquatiques en leur fournissant le calcium et le magnésium dont elles ont besoin pour se développer

Nous avons débuté un contrôle de l'érosion cet été en ensemençant des fossés, il faudrait continuer ce travail en reboisant le tour du lac par la plantation de plusieurs arbres et arbrisseaux.

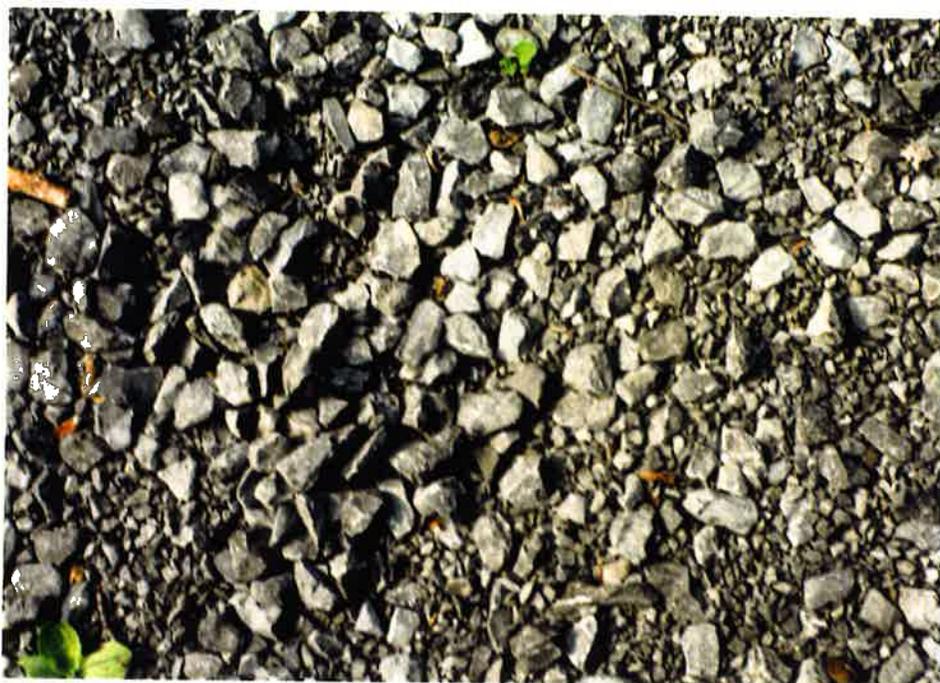
Figure 7-11-3 Pour contrôler l'érosion, il est important de sélectionner un produit qui ne libère pas de calcium et de magnésium. La pierre concassée à base de granit est supérieure à celle à base de calcaire (la photographie ci-dessus montre de la pierre concassée à base de calcaire)

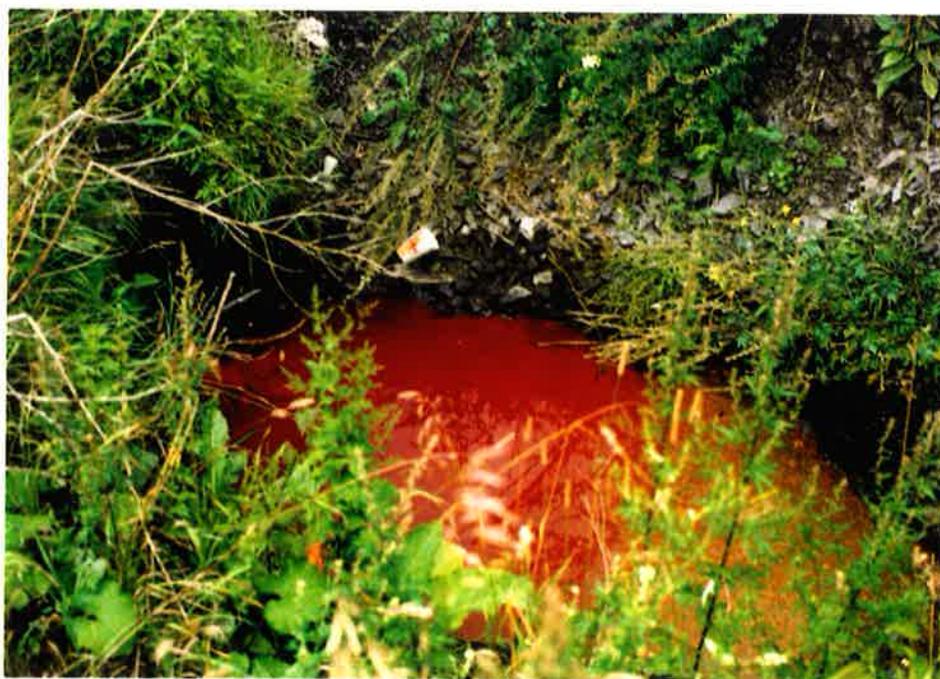
Figure 7-11-4 Produit polluant déversé dans un fossé près de la route 138; ces eaux parviennent au lac St-Augustin

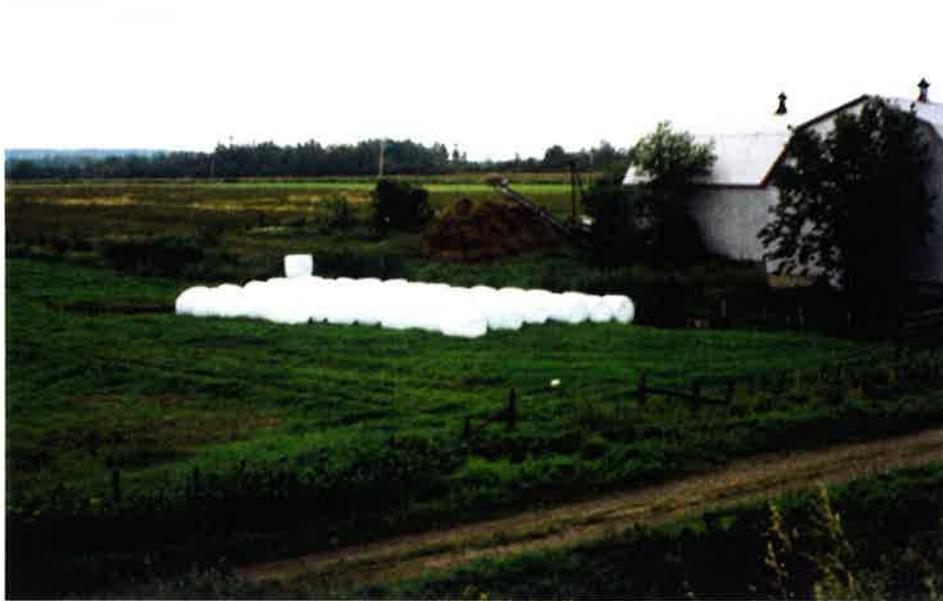
Figure 7-11-5 Tas de fumier situé près de la route 138 à Ste-Foy. Ses eaux de délavage se drainent dans le lac St-Augustin

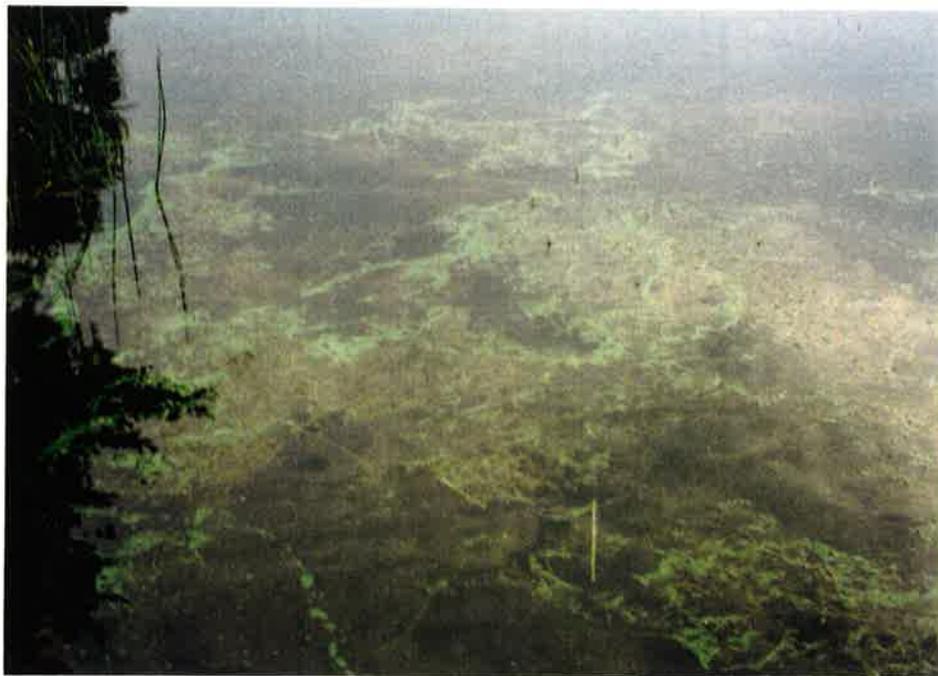
Figure 7-11-6 Suite au déversement dans le lac St-Augustin d'une forte quantité d'engrais, il en résulte une grande prolifération de plantes aquatiques supérieures et inférieures; telles des algues filamenteuses, la Myriophylle et l'Elodée du Canada

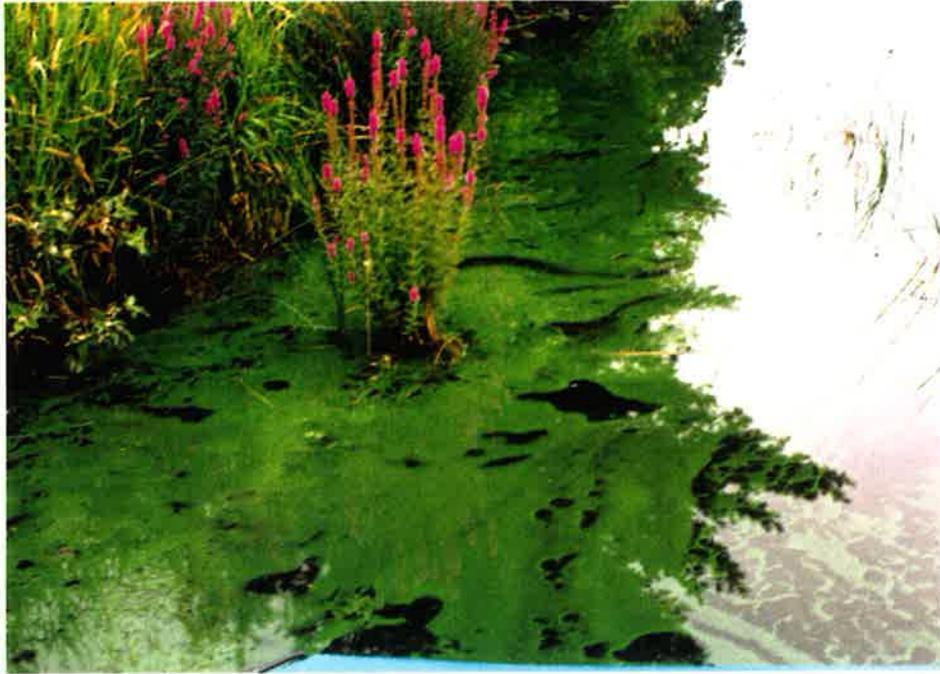
Figure 7-11-7 Des algues unicellulaires semblables à de la peinture verte ont envahi le lac St-Augustin à l'été de 1993; environ une semaine plus tard, elles s'étaient décomposées. On remarque au centre de la photographie (en rose) la plante *Lythrum salicaria* qui commence à s'implanter au lac St-Augustin

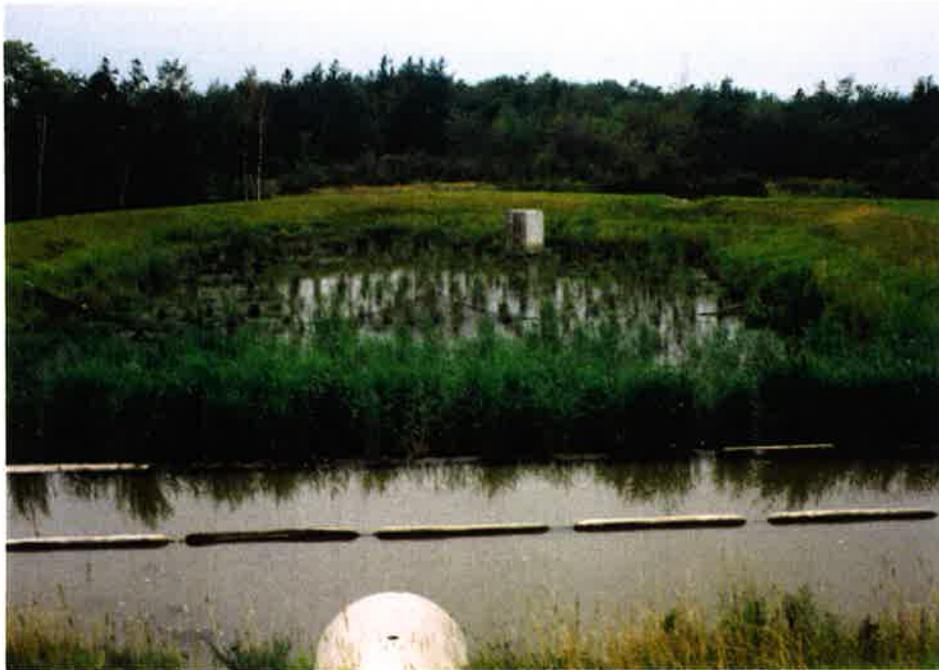
Figure 7-11-8 Le bassin filtre de l'Hétrière fut nettement amélioré en 1993. Plus de 2000 nouvelles phragmites furent plantées. On a ajouté un autre écran à sédimentation; les boudins à filtration furent changés et plusieurs centaines de plans d'épinettes plantés

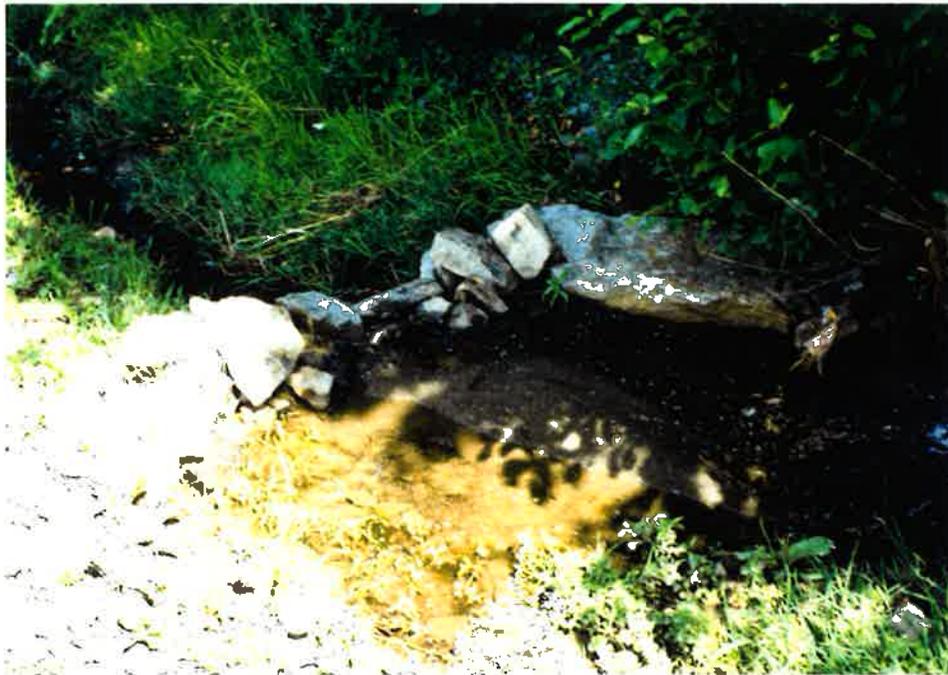
Figure 7-11-9 Aménagement de seuils expérimentaux pour capter une partie des sédiments avant qu'ils précipitent dans le lac

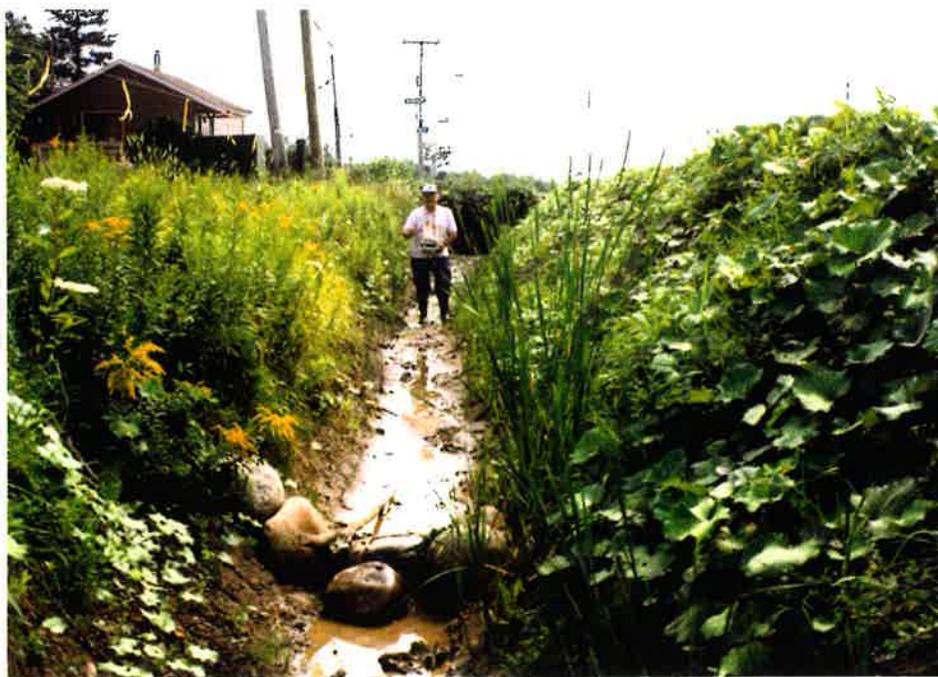
Figure 7-11-10 Ensemencement de fossés dans le but de contrôler les méfaits de l'érosion pour le lac
