Recommandations et Évaluation des Coûts
pour la Mise en Valeur
du Lac St-Augustin

Rapport
présenté à
La Municipalité
de
St-Augustin-de-Desmaures

par
AquaPlantes

Le 2 novembre 1998

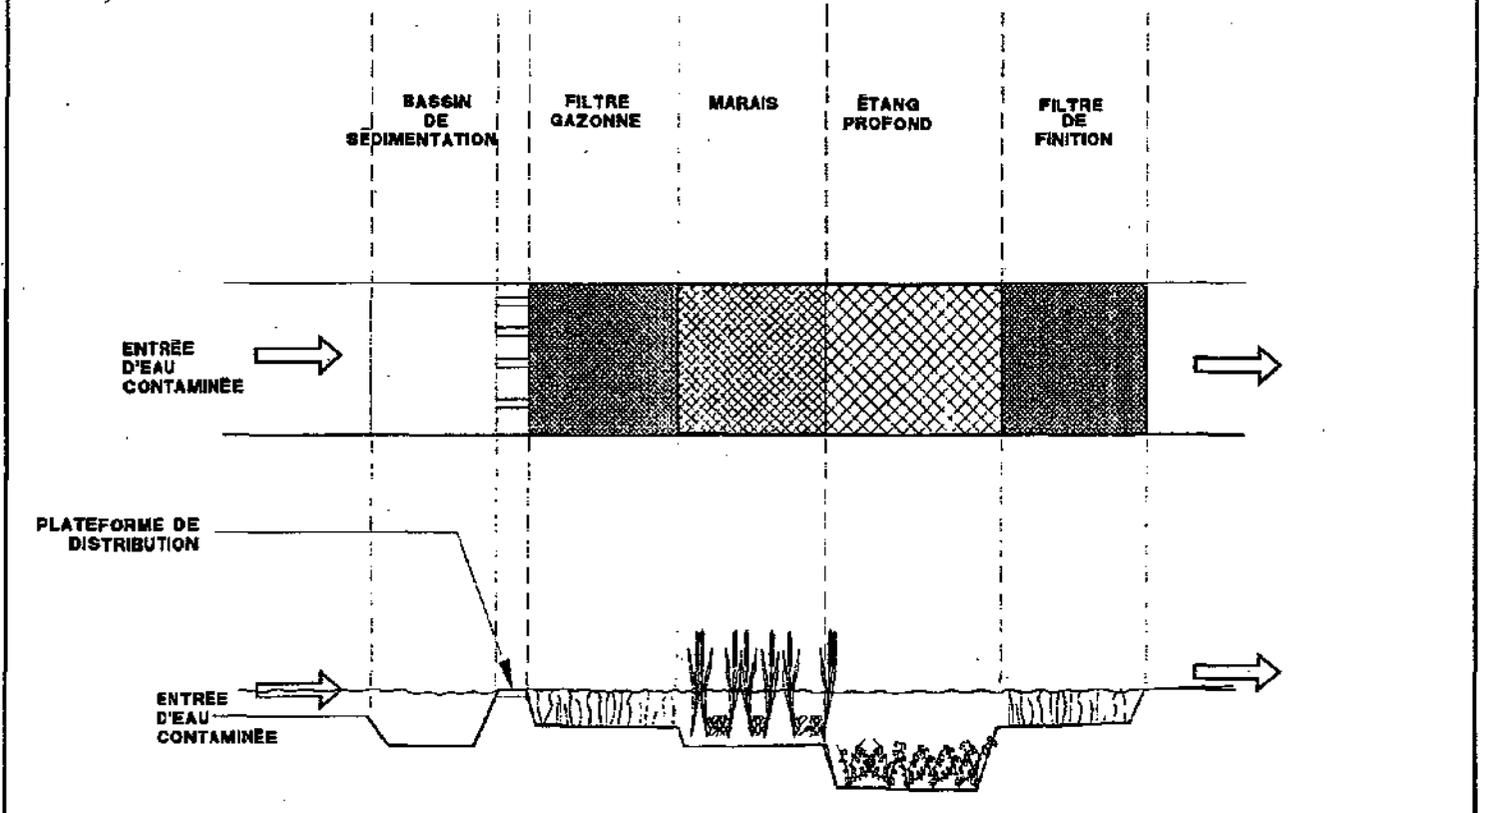
ANNEXE 12-7

VUE EN PLAN ET VUE DE COUPE DES MARAIS A AMÉNAGER

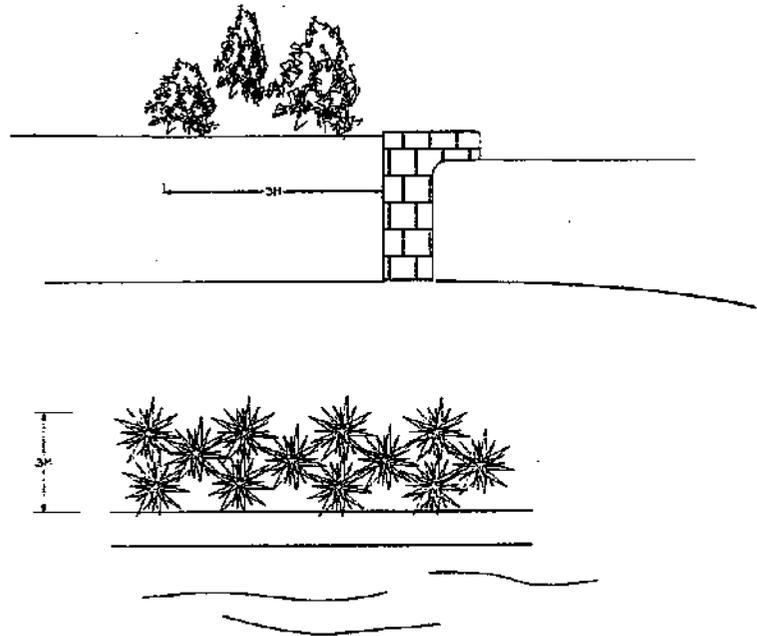
ANNEXE 12-8-1

BERGE AVEC PRÉSENCE DE QUAI

DISTANCE DE 1.5 METRES ENTRE
LES ARBUSTES SUR UNE
PROFONDEUR DE 3METRES

ARBUSTES DE RIVE : MYRICA GALE, PARTHENOCESSUS QUINQUEFOLIA

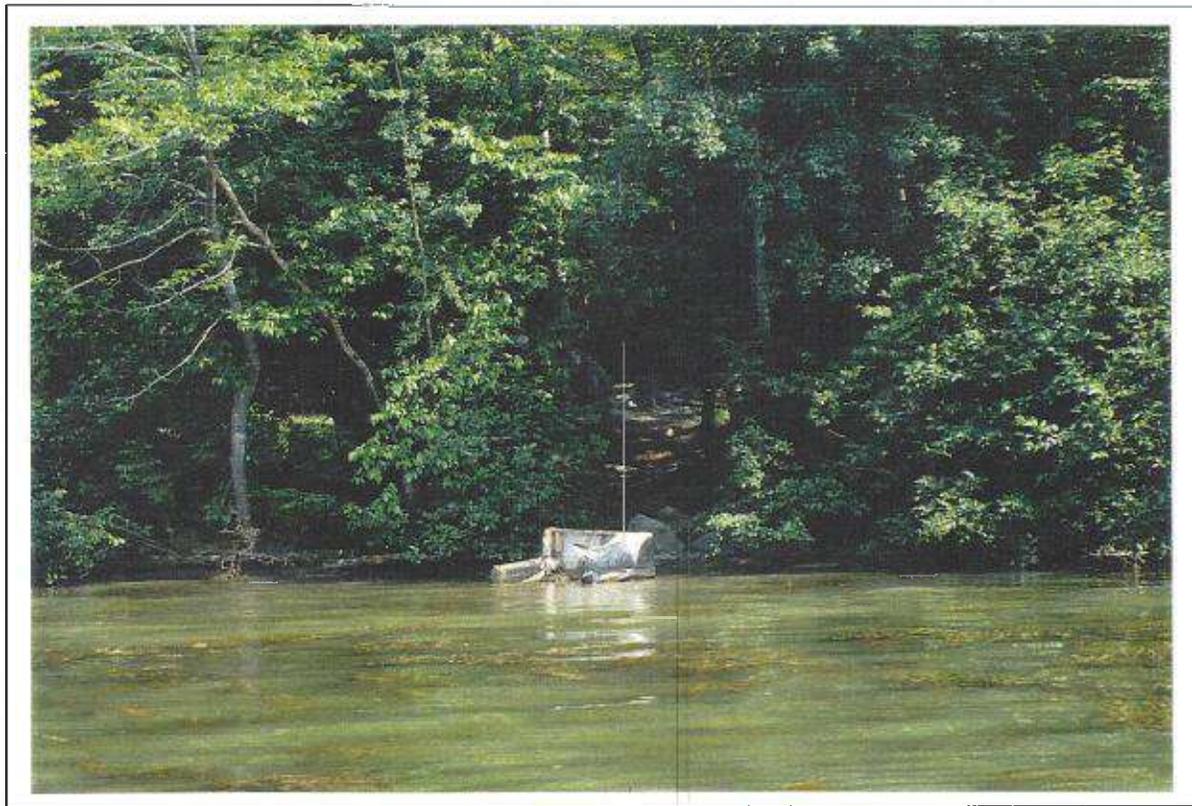
Fig. : 12.1.

Le boisé est demeuré intact sur les rives. Malheureusement on a jeté à cet endroit un vieux divan

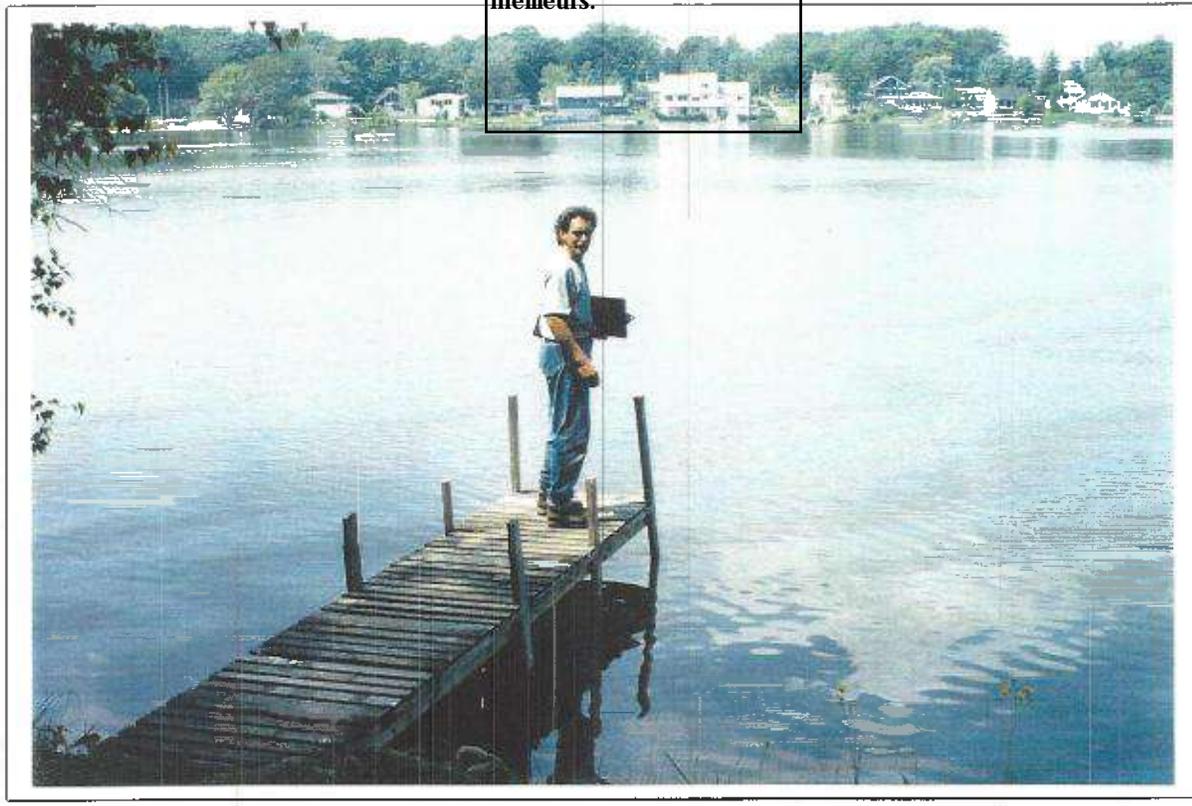
Fig: 12.1 2

L'eau peut circuler facilement sous ce quai. On en prévient le réchauffement

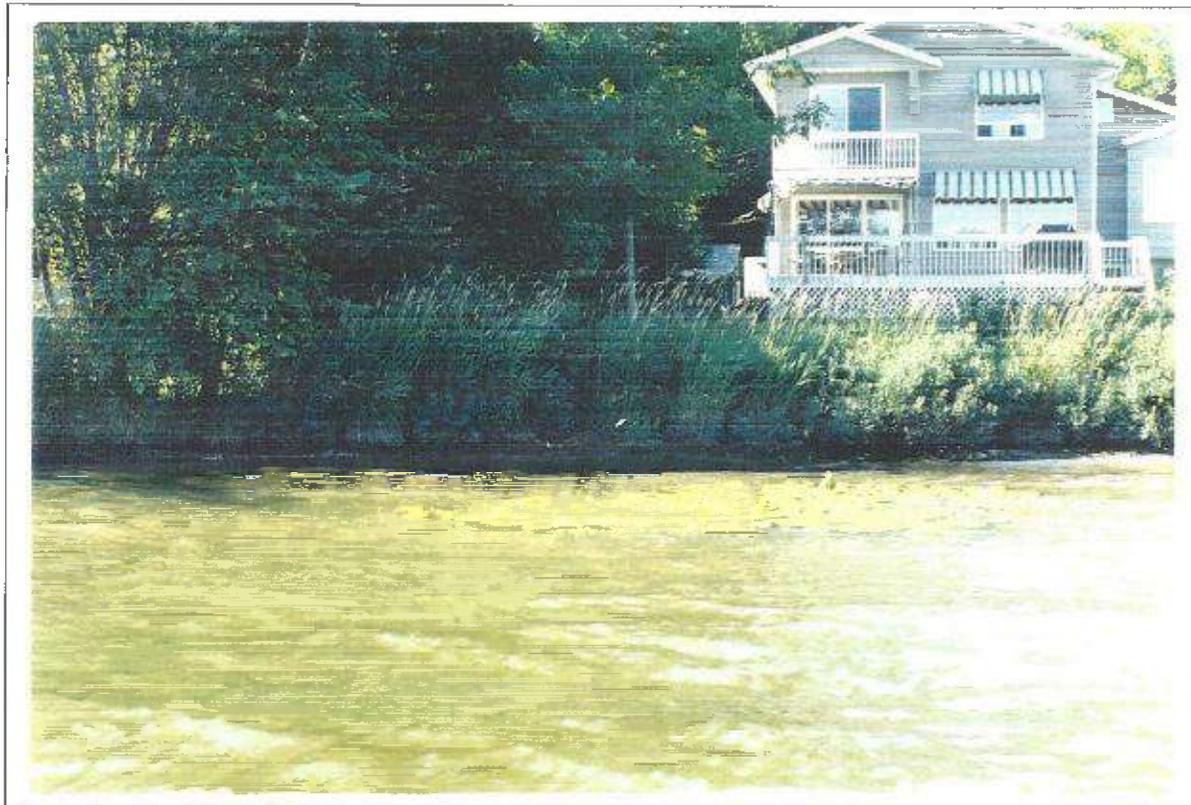
Fig. : 12.1.3

Cette rive est protégée par des plantes qui favorisent la captation des minéraux, la sédimentation et le contrôle de l'érosion. En avant plan, on aperçoit des nymphéas dont le rôle consiste à prévenir le réchauffement de l'eau.

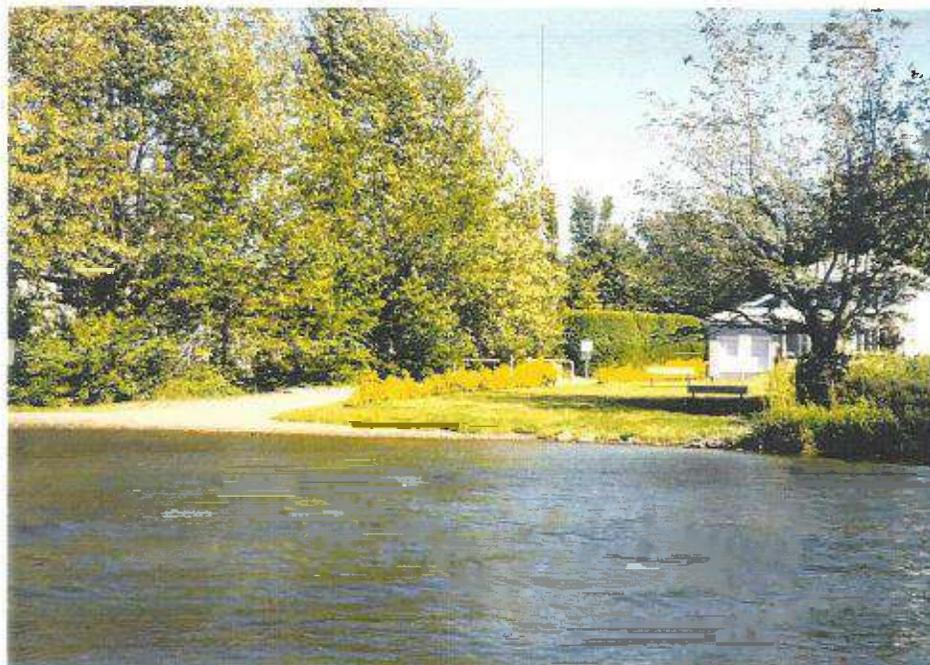
Fig: 12.1.4

À droite de cette photographie, on aperçoit des plantes filtrantes conservées sur la rive. À gauche, de grands arbres sont toujours en place; malheureusement au centre tout est dénudé.

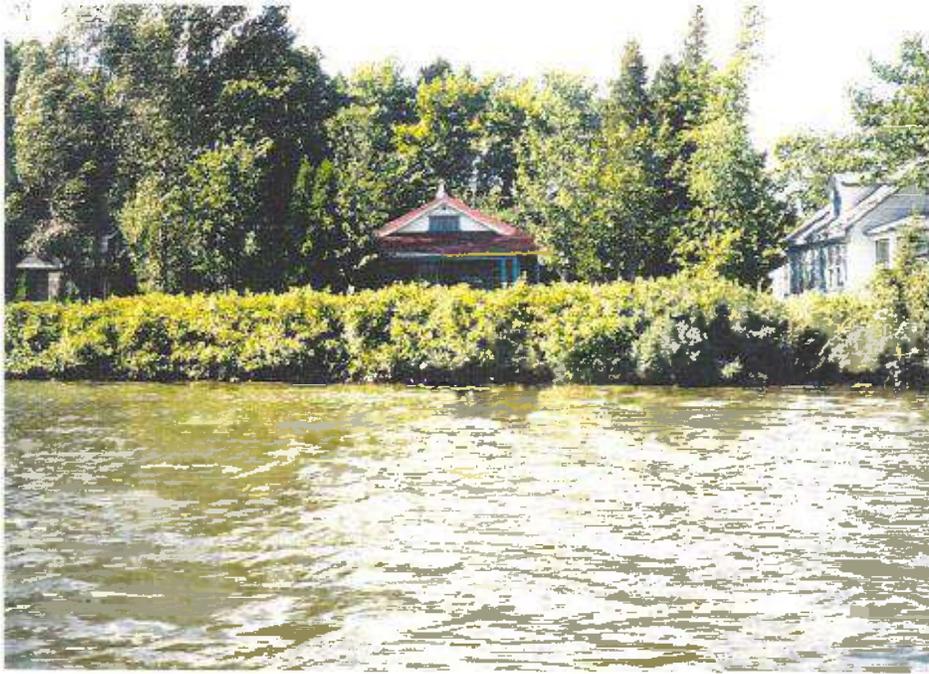
Fig : 12.1.5

Ces arbrisseaux furent plantés sur la rive du Lac il y a quelques années pour capter les minéraux, empêcher l'érosion et freiner les sédiments.

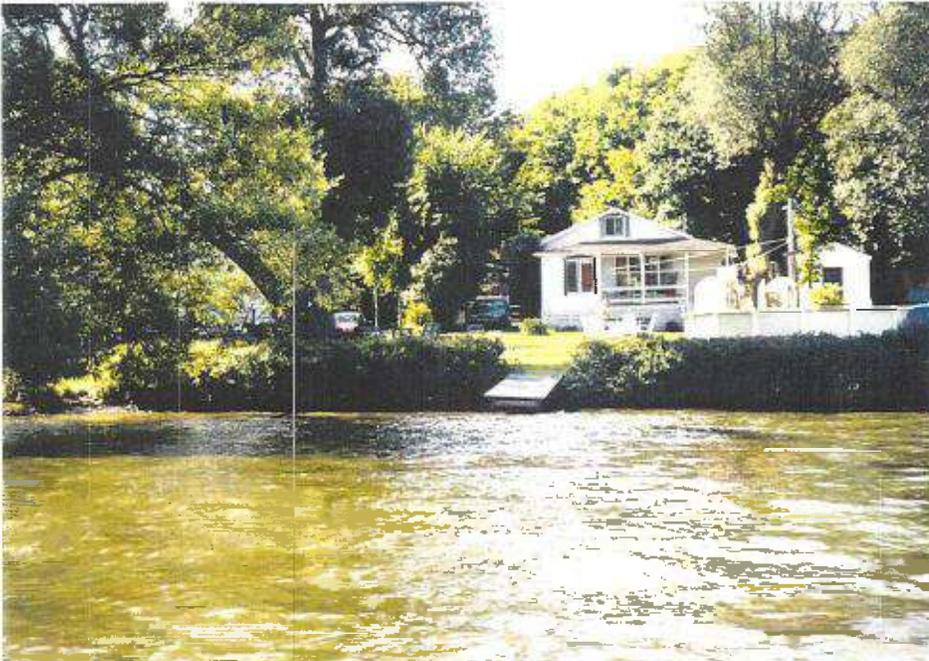
Fig: 12.1.6

Voici un exemple d'un aménagement efficace. On a laissé un passage restreint pour se rendre au Lac et on a planté des arbustes riverains.

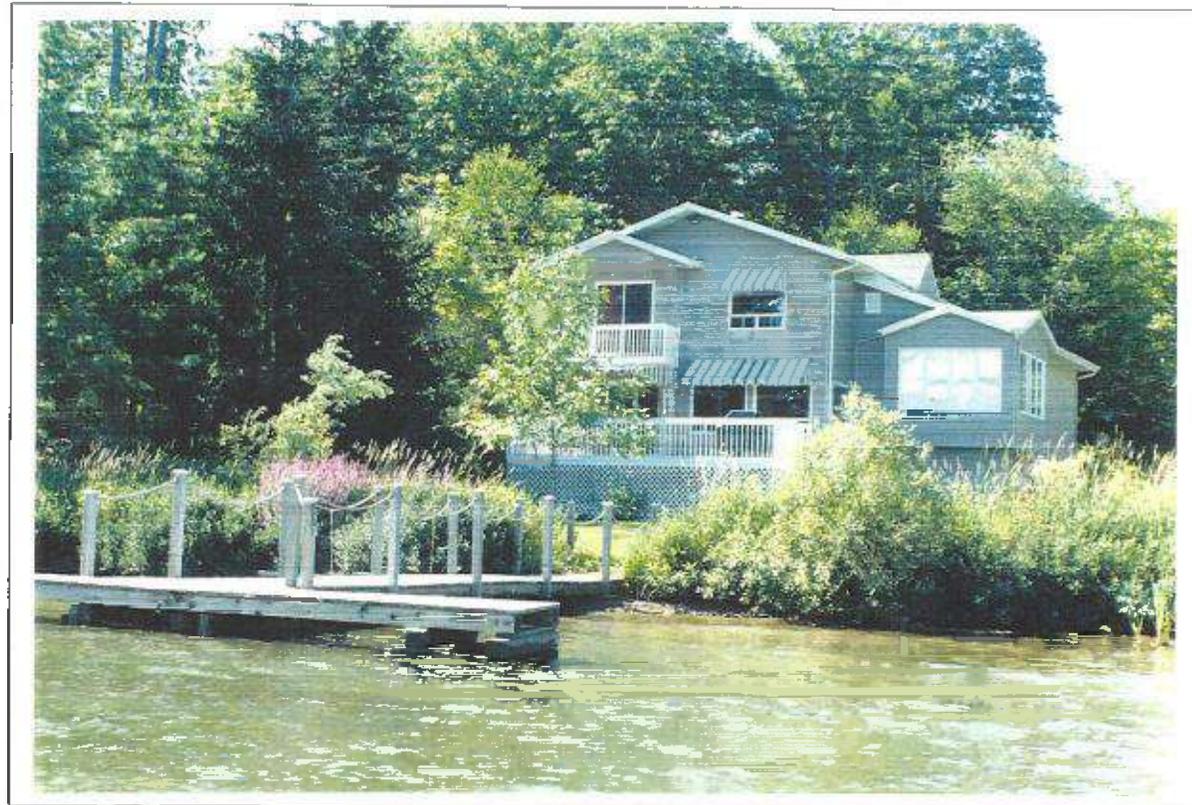
Fig : 12.1.7

Voici un aménagement comparable à ceux décrits aux figures 12.1.2 et 12.1.6

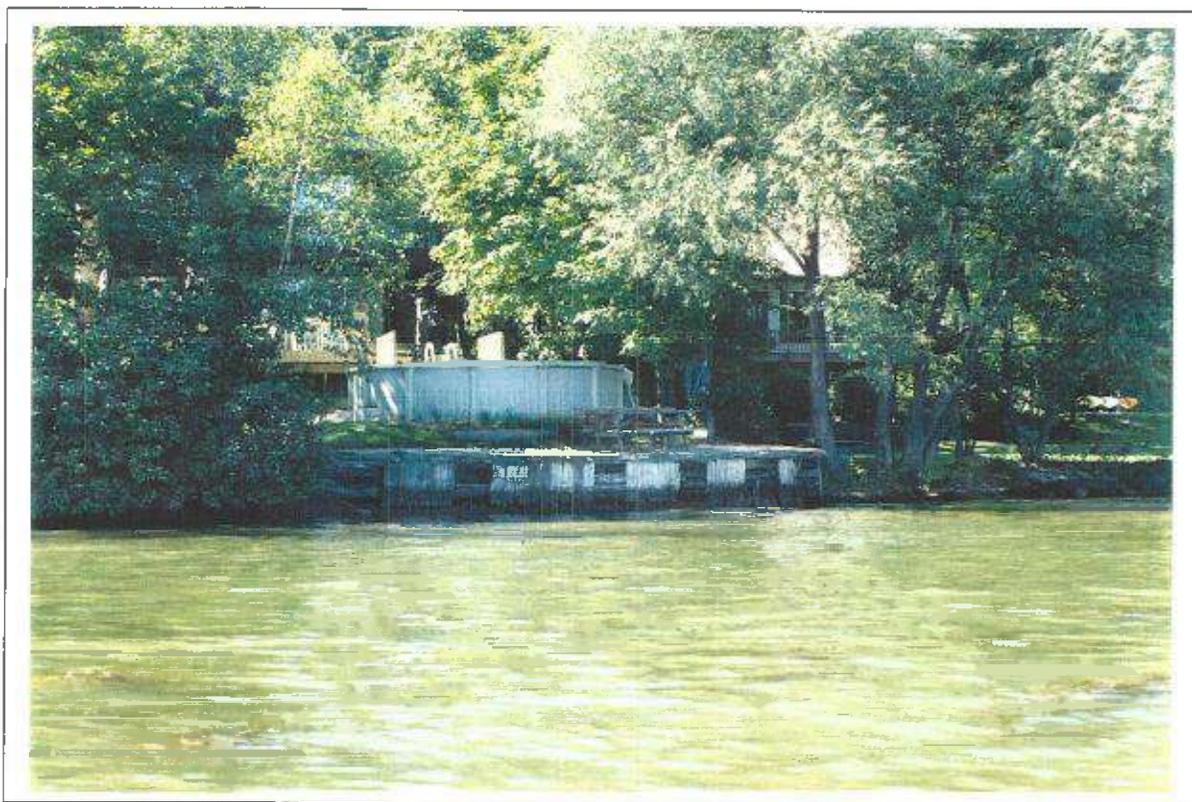
Fig: 12.1.8

Quai de bois laissé à l'abandon.

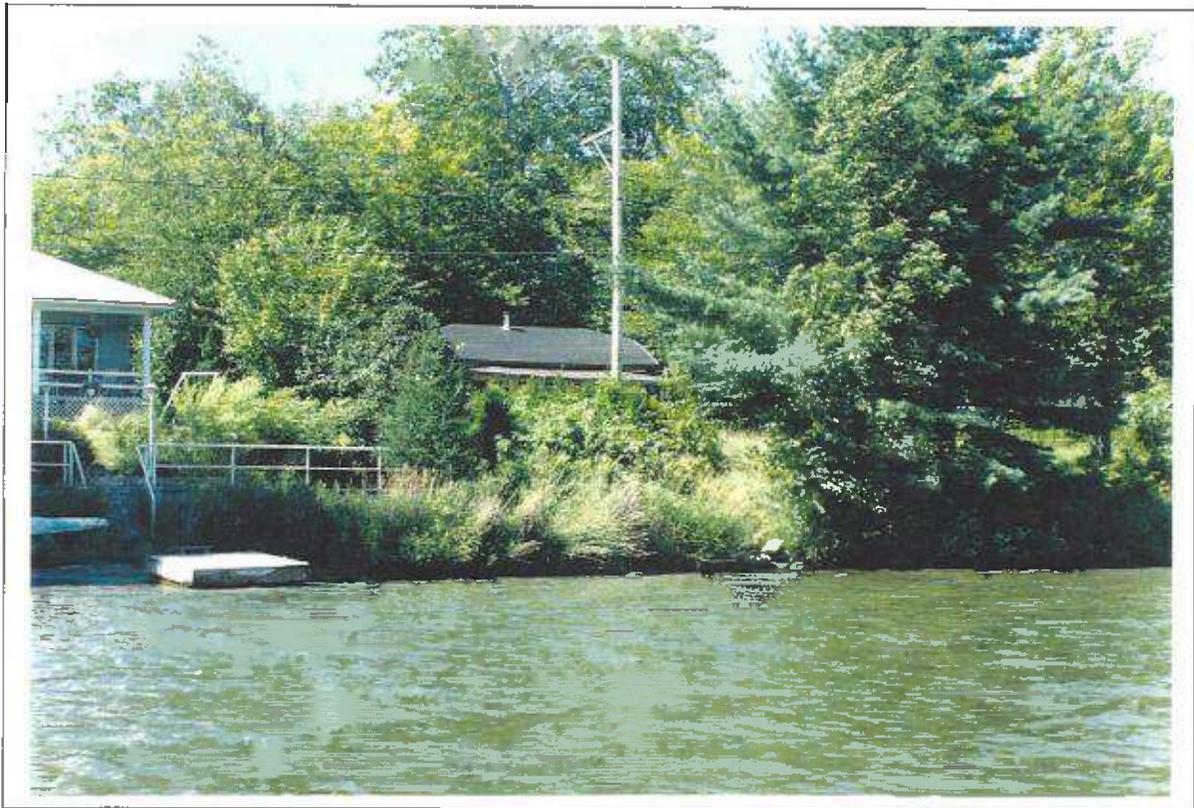
Fig : 12.1.9 Quai empêchant l'eau de circuler.

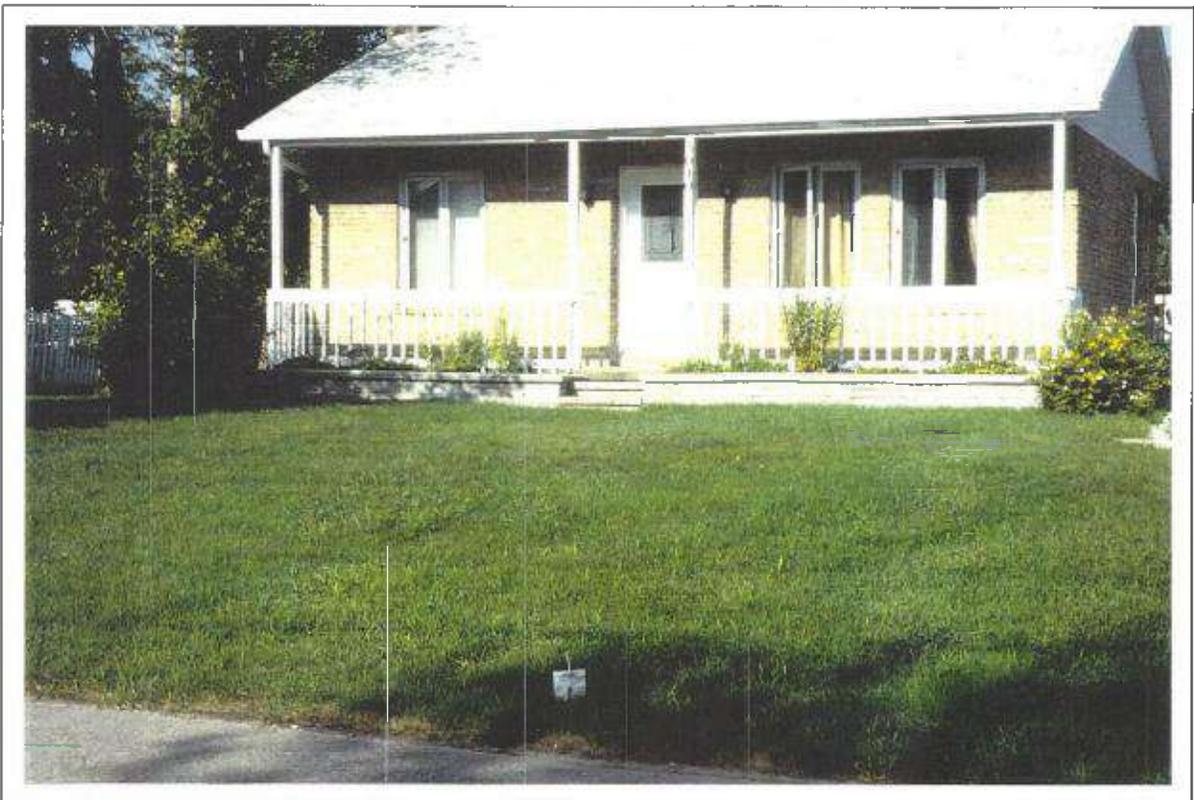
Fig: 12.1.10 On a engraisé cette pelouse dont les eaux se drainent au Lac.

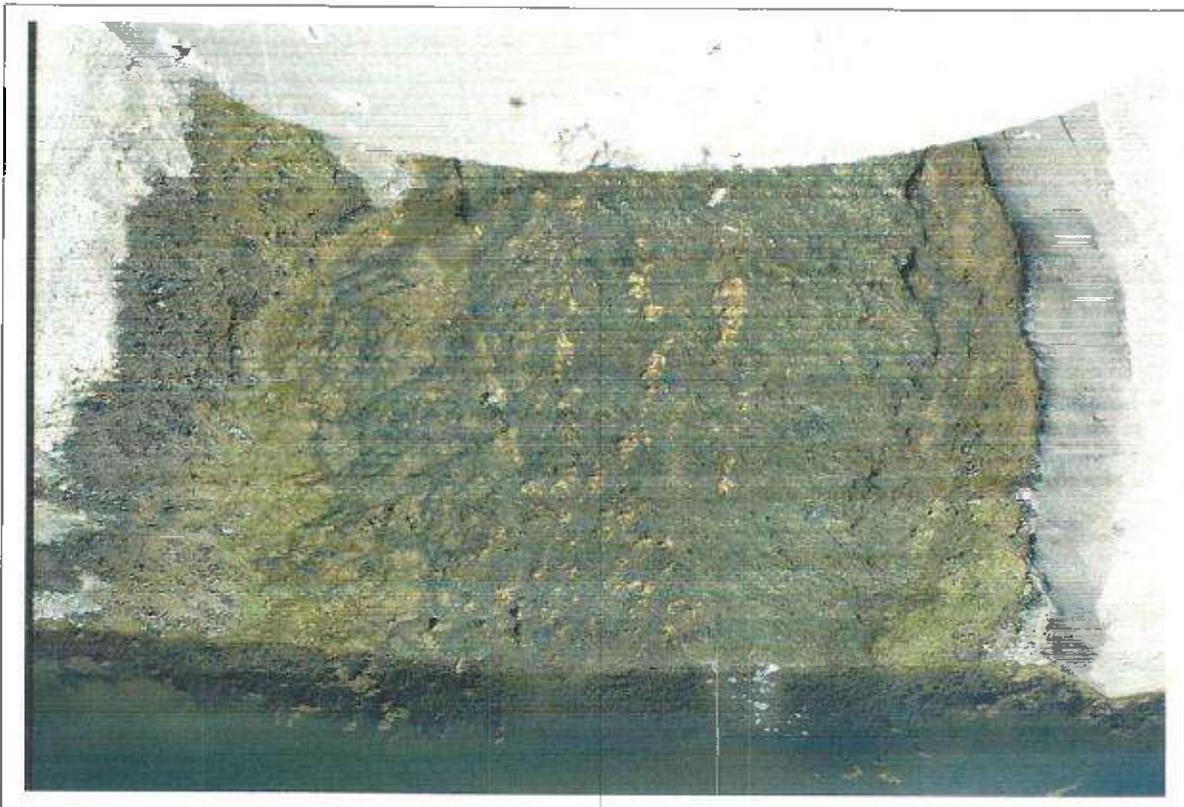
Fig 12.1.11

Rejet d'égoûts domestiques de tous les genres dans le Lac.

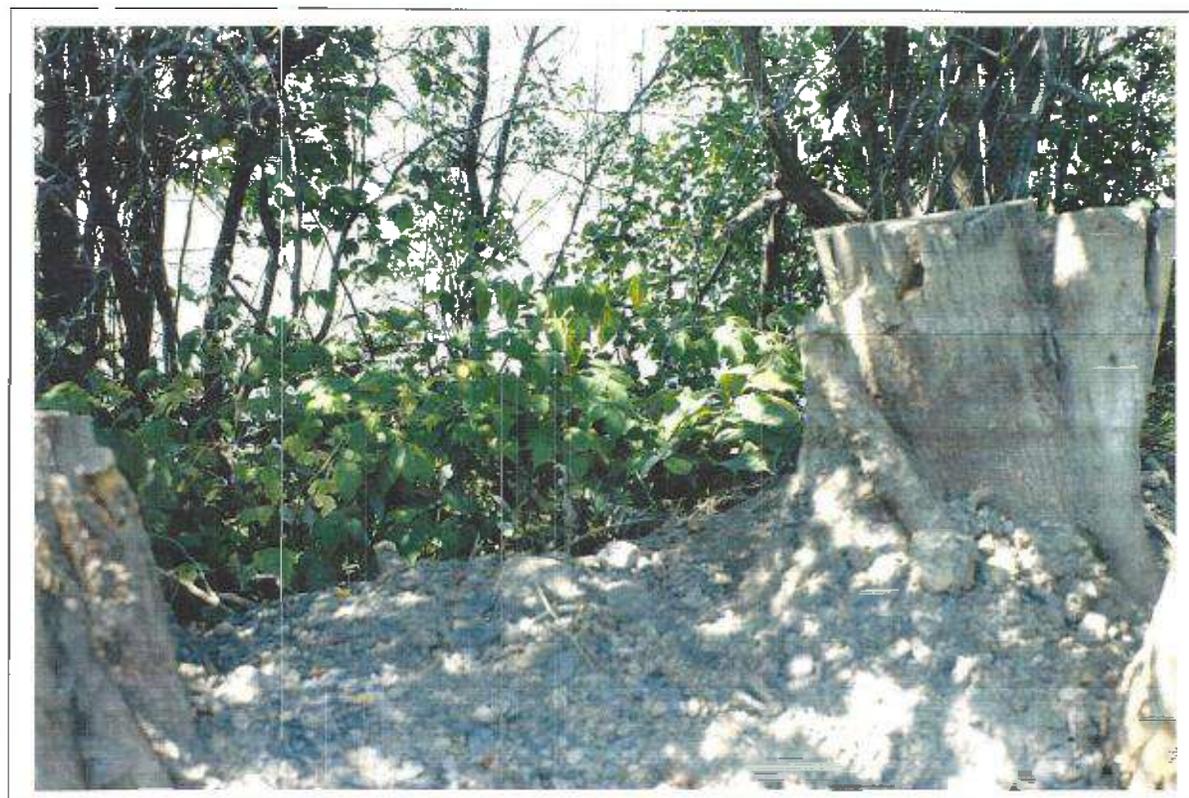
Fig: 12.1.12

On a poussé la terre à quelques mètres du Lac sans la végétaliser. L'érosion n'est tout simplement pas contrôlée.

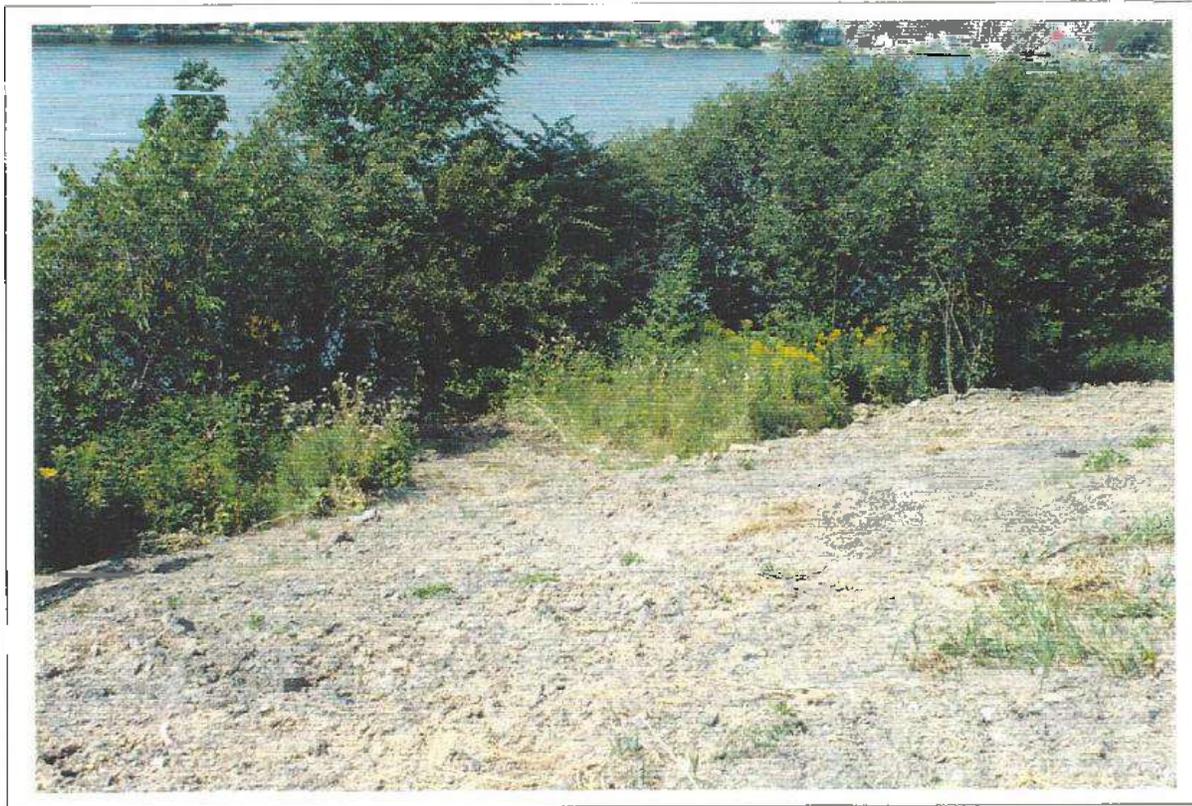
Fig : 12.1.13 Érosion non contrôlée à proximité du Lac.

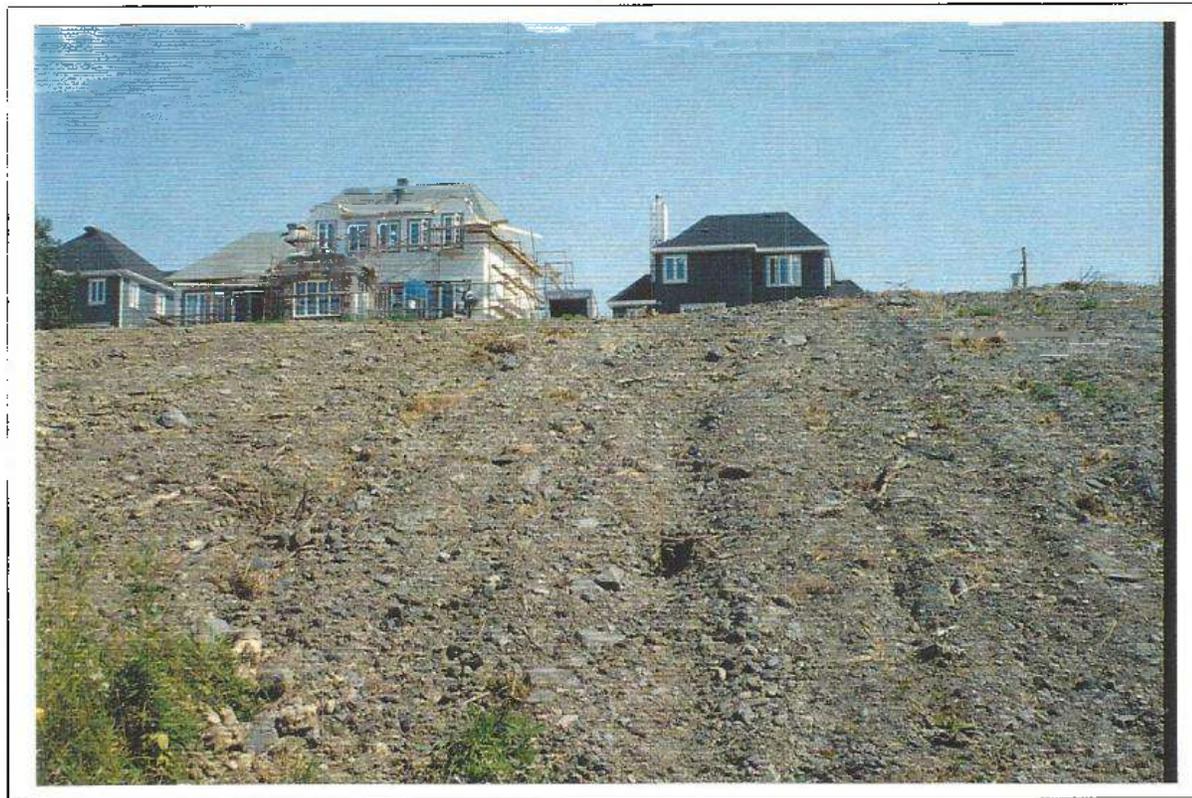
Fig: 12.1.14 Érosion non contrôlée à proximité du Lac.

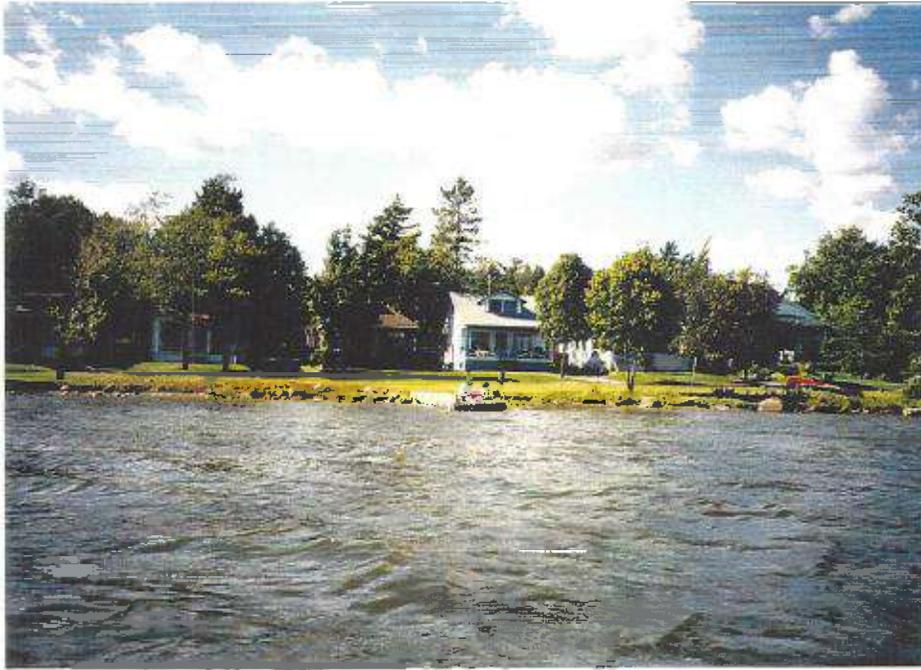
Fig : 12.1.15

Coupe d'arbustes et de plantes aquatiques défavorisant la captation de différents polluants, des sédiments et des minéraux.

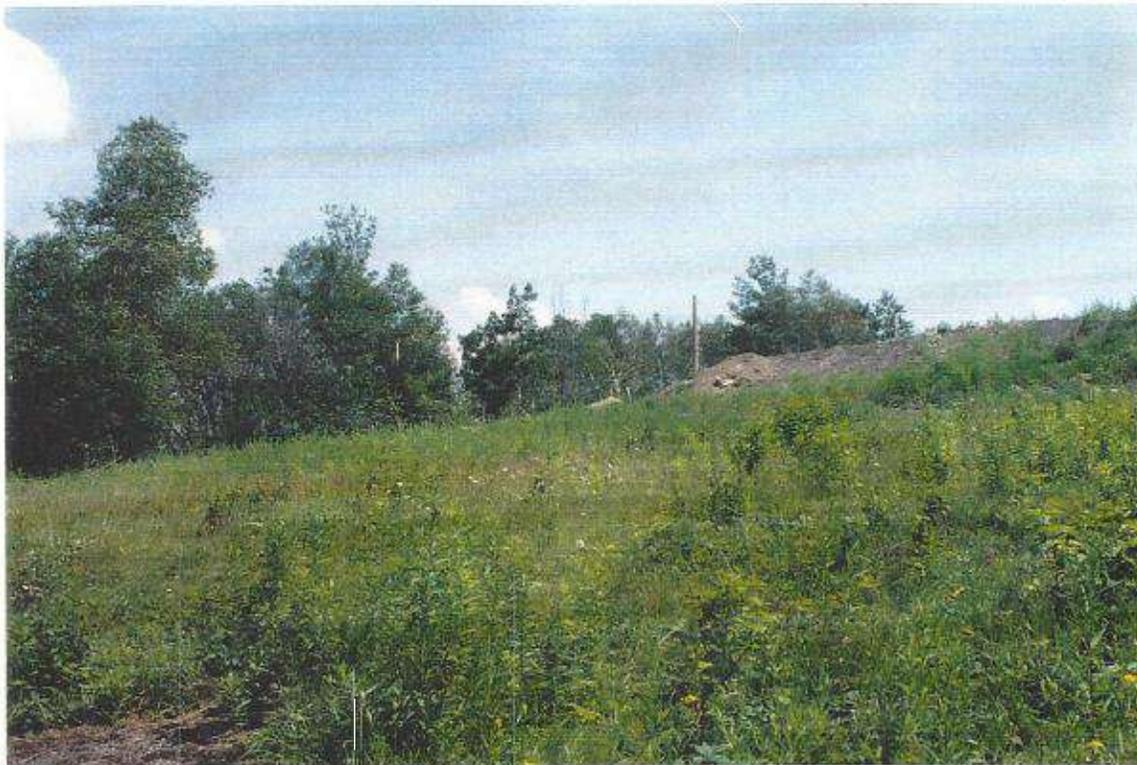
Fig: 12.1.16

Non respect de la bande riveraine protectrice imposée par le M.E.F.Q. (Ministère de l'environnement et de la faune du Québec).

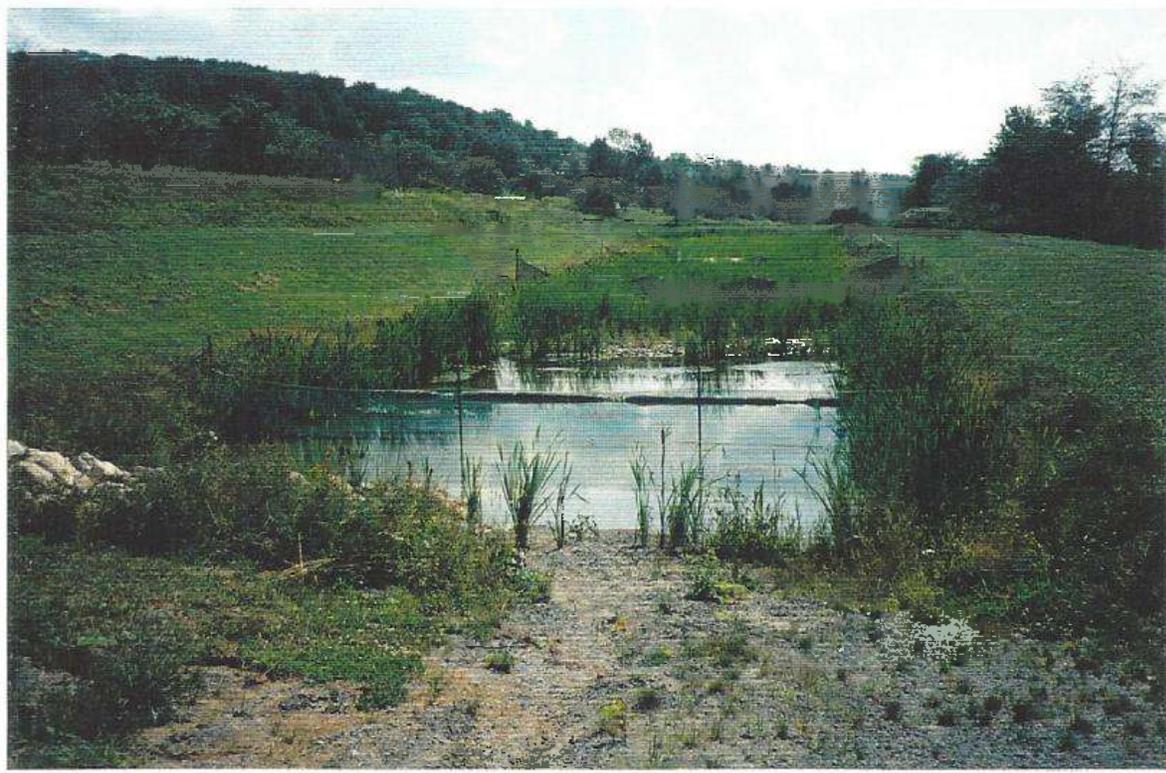
Fig : 12.1.17

Ce bassin filtre (Le Verger) favorise la captation de différents polluants. Toutefois, il serait préférable de l'agrandir pour le rendre plus efficace.

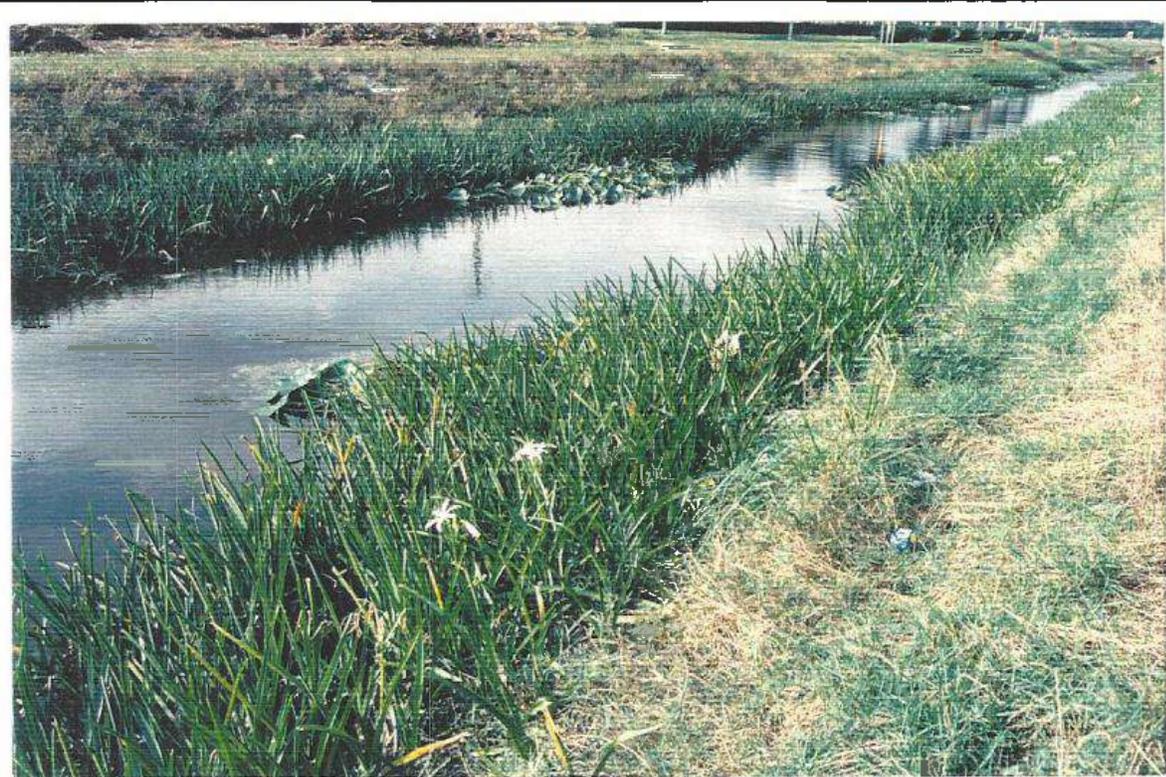
Fig: 12.1.18

Voici un exemple d'aménagement réalisé près d'une autoroute en Floride pour épurer l'eau.

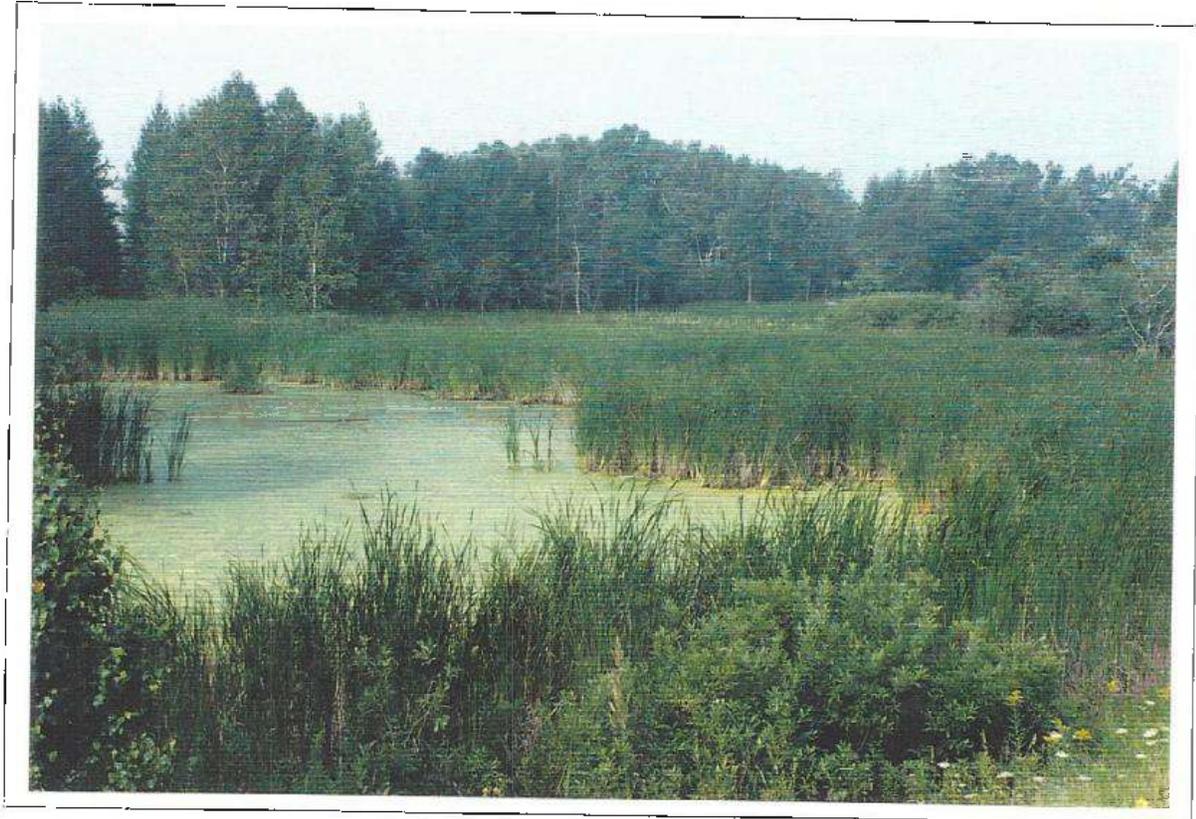
Fig : 12.1.25

Ce marais naturel filtre une partie des eaux au nord du Lac St-Augustin. Il est primordial de le conserver intact.

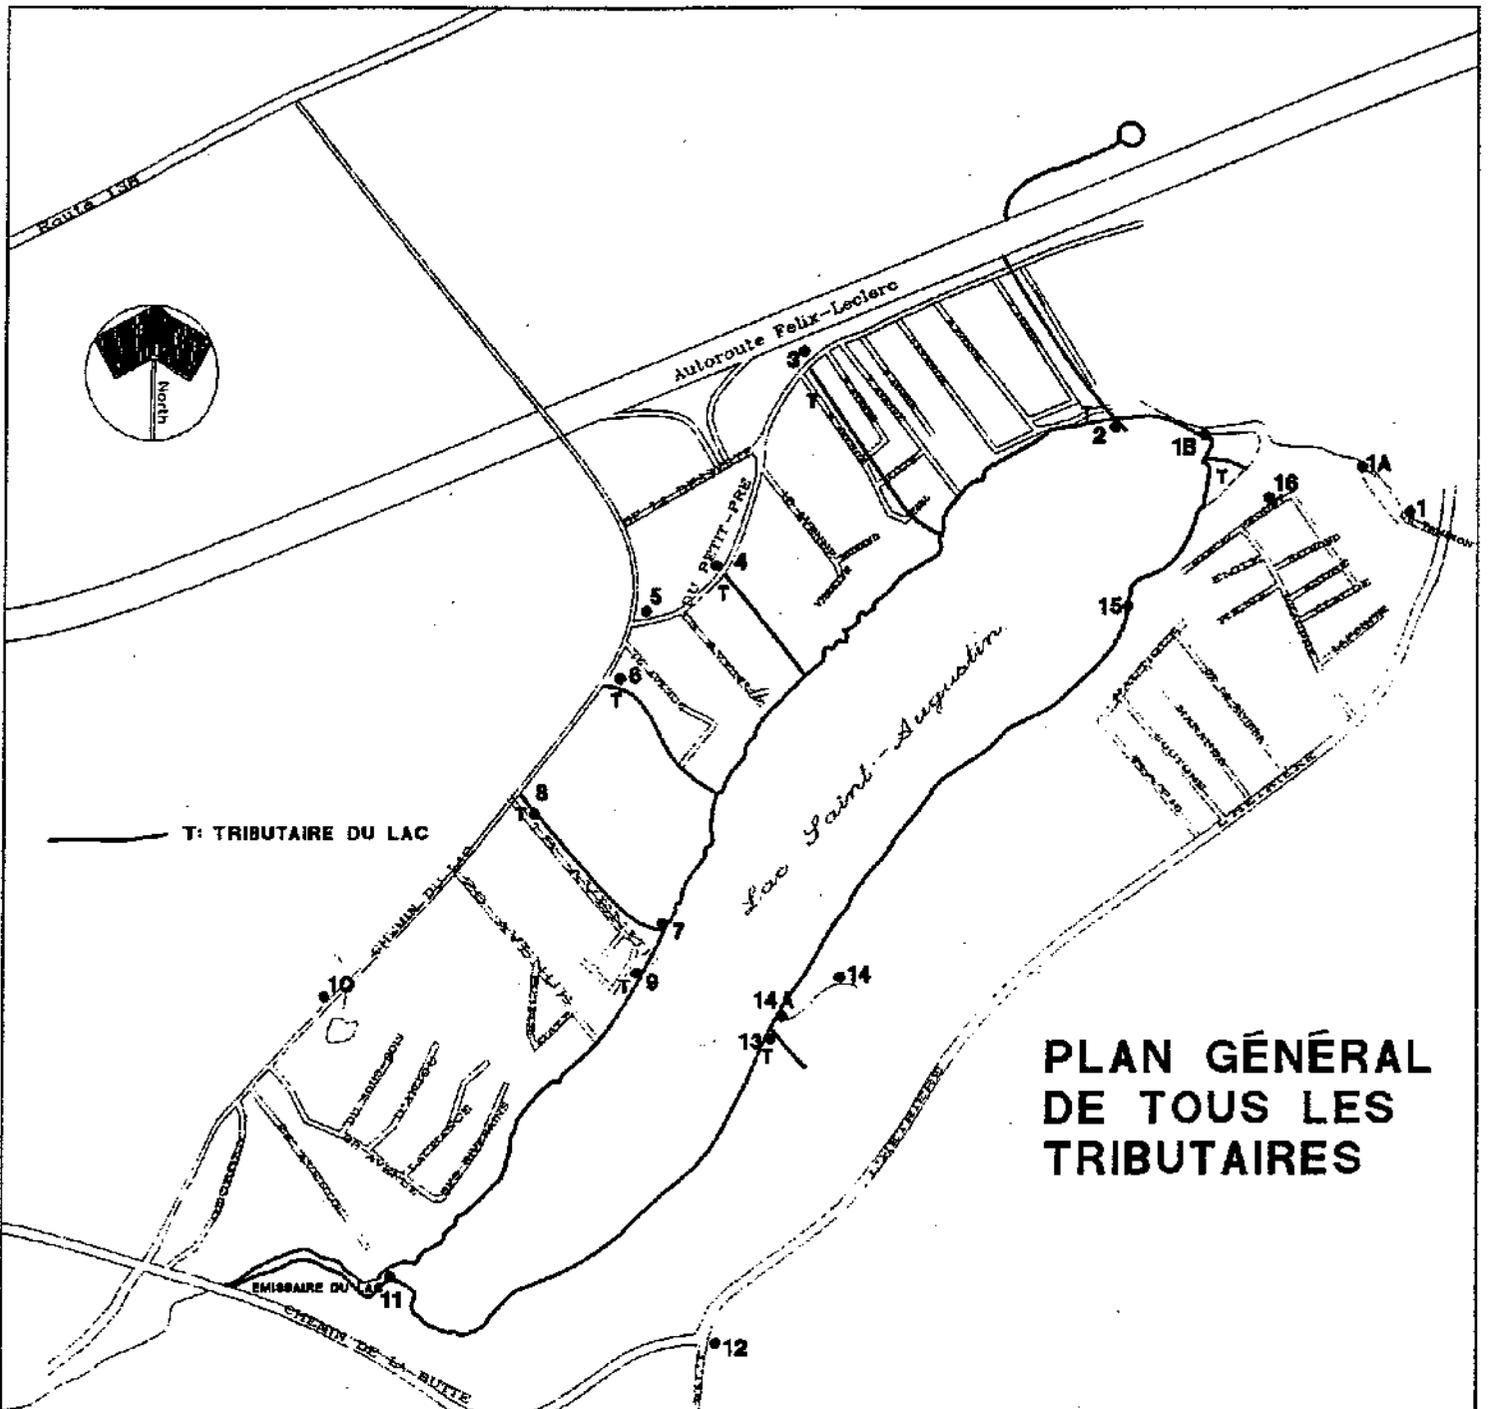
ANNEXE 12-2

PLAN GÉNÉRAL DE TOUS LES TRIBUTAIRES

À l'annexe 12.2, on peut visualiser un plan général de tous les tributaires du Lac St-Augustin. Certains représentent un fort débit d'eau ; c'est le cas par ordre d'importance des # 2, 5, 7, 8 et 9.
