# ÉTUDE DE FAISABILITÉ

## Utilisation de marais épurateurs construits pour le traitement des eaux de drainage de l'autoroute 40 dans le bassin versant du lac Saint-Augustin

Ministère des Transports du Québec

FÉVRIER 2003

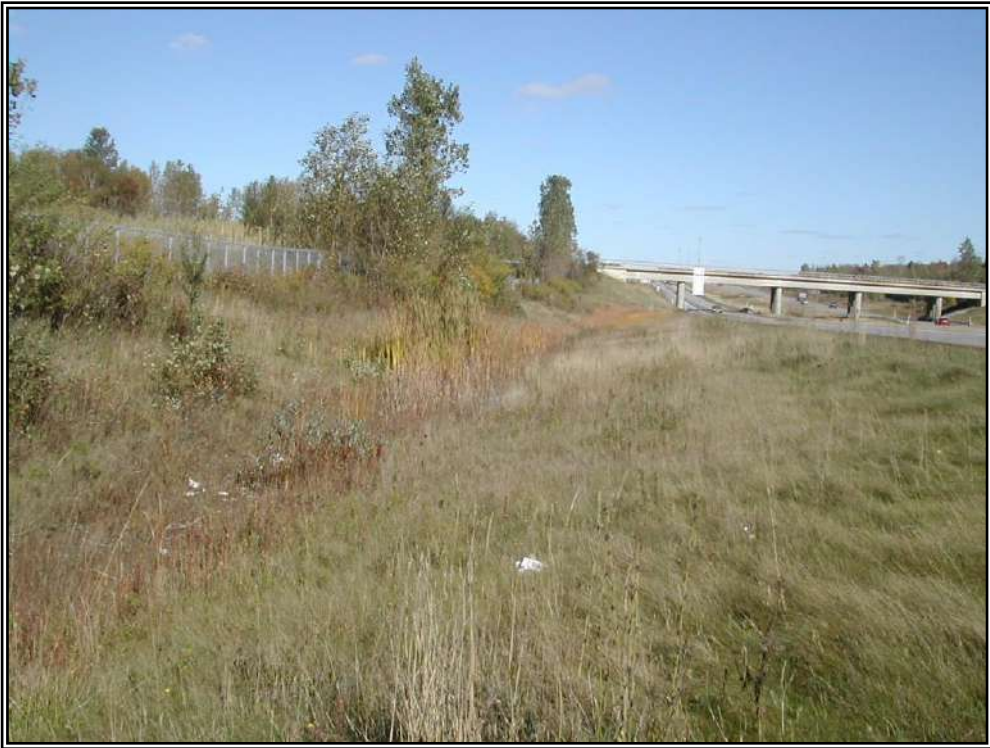
Photo 2

Toutefois, à l'approche des ponceaux, ceux-ci deviennent plus étroits et plus profonds, tel que montré sur les Photos 2 et 3. Habituellement, leur descente se fait plus accentuée, la végétation y est moins dense et des signes d'érosion sont souvent apparents.

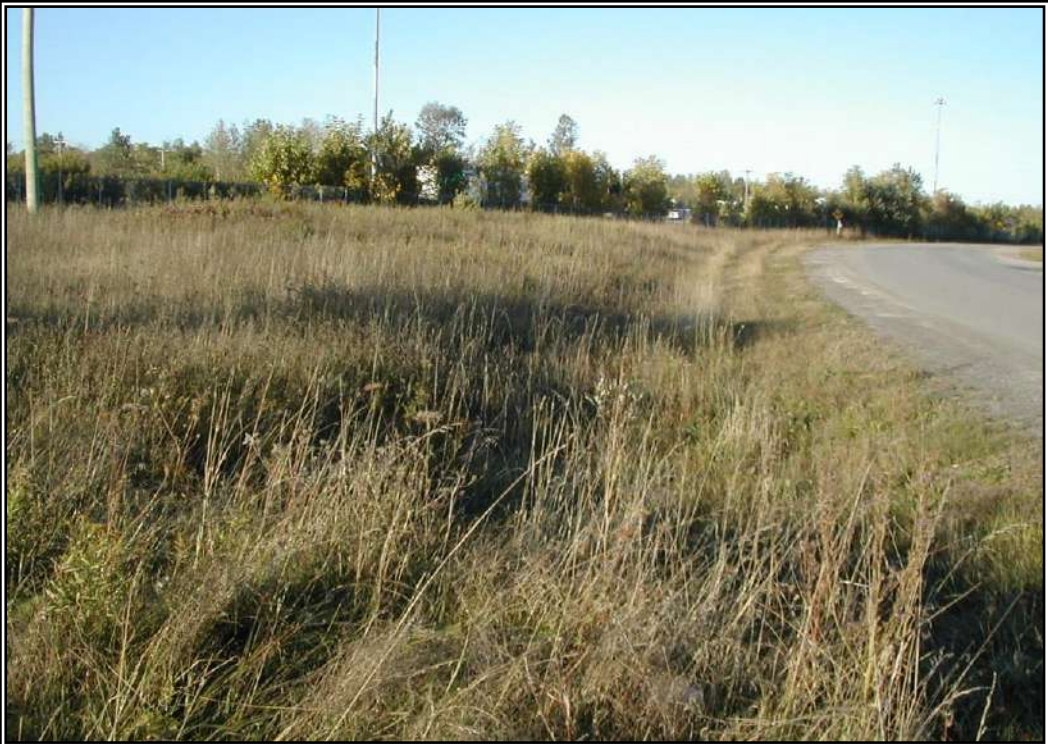
Photo 4

Quant aux canalisations de drainage des autres voies de circulation, elles présentent des caractéristiques encore plus diversifiées. Celles-ci peuvent passer d'assez étroites et peu profondes (voir Photo 4) à plus larges et plus profondes (voir Photo 5) et même atteindre 4 à 5 mètres en largeur et en profondeur (Voir Photo 6).

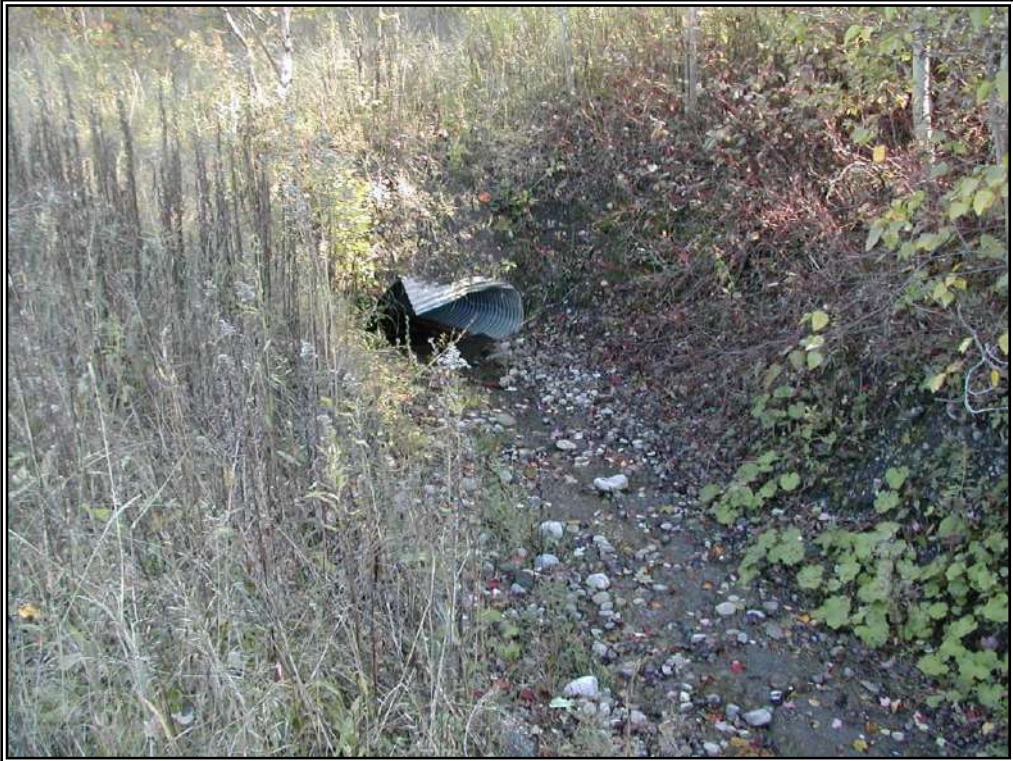
Photo 7

Ces photos permettent aussi de constater que le couvert végétal de ces fossés est aussi très variable : parfois des herbes de façon assez uniforme, parfois différents types de végétaux de manière non régulière et, d'autres fois, presque aucune végétation. Ces fossés se caractérisent aussi par des manifestations évidentes d'érosion à différents endroits (voir Photos 7 et 8).

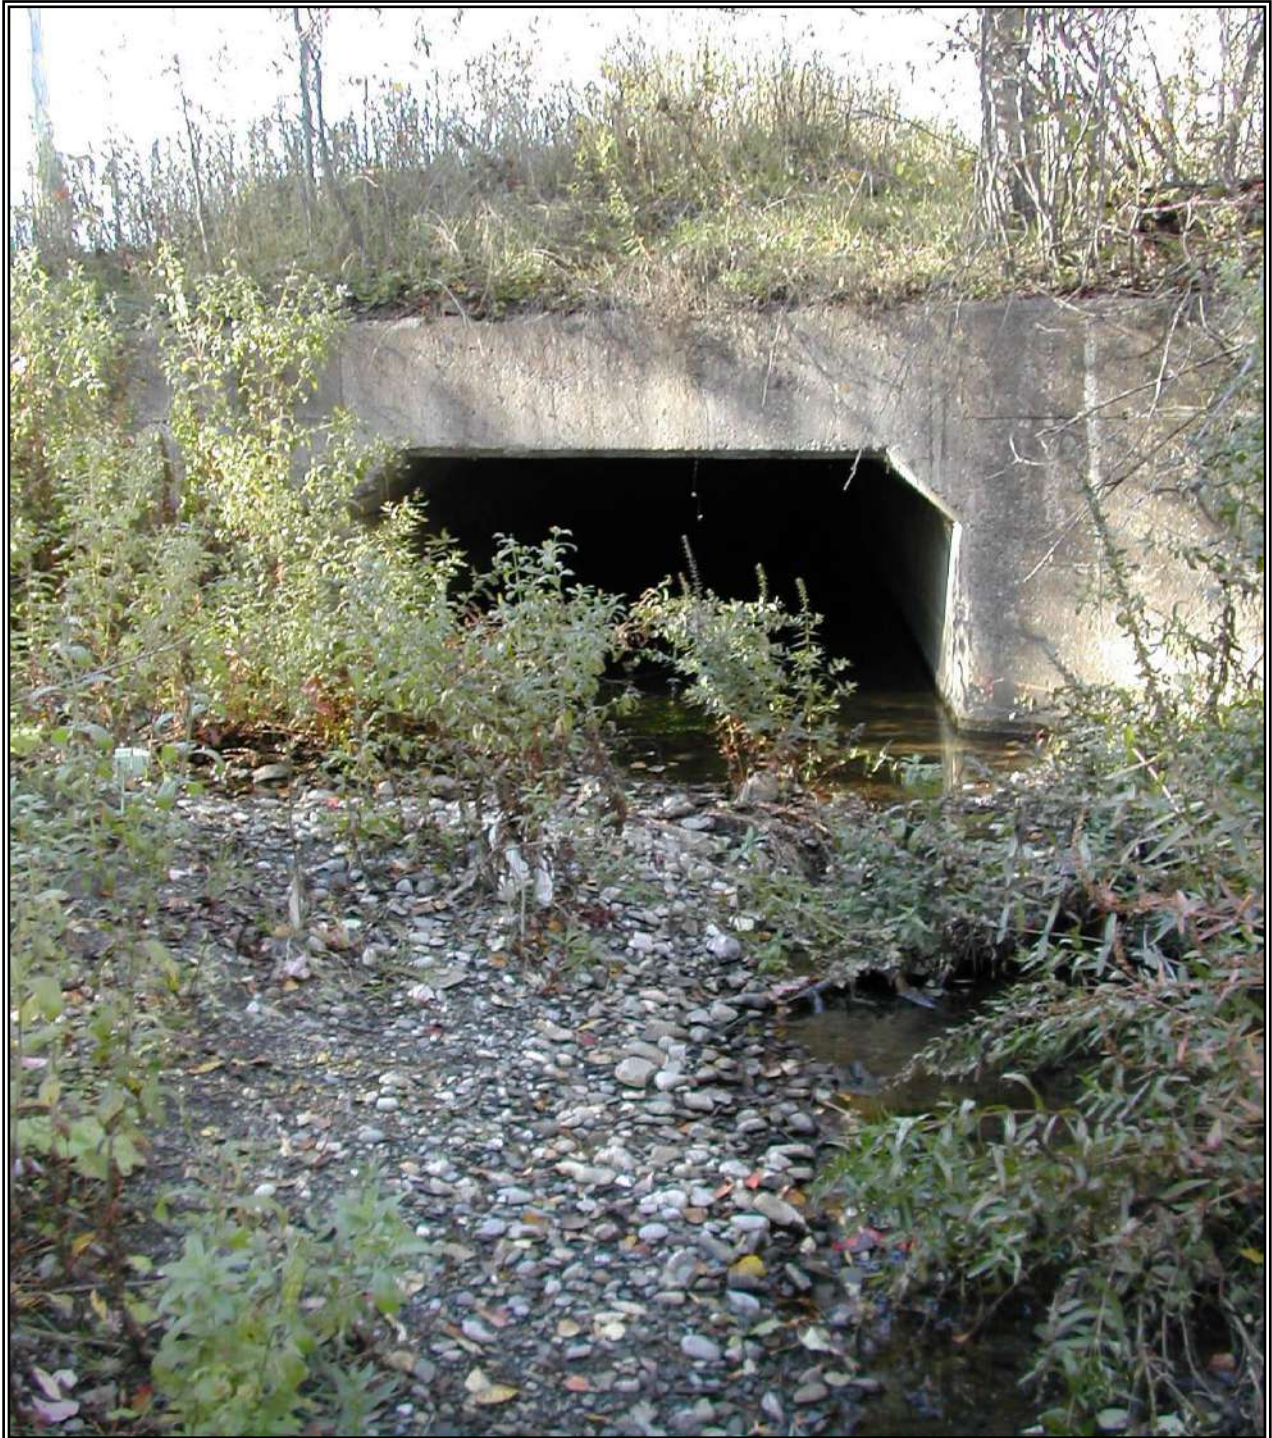
**Photo 9**

Le phénomène d'érosion énoncé précédemment engendre le transport de différents matériaux (sable, gravier, empièchement, etc.) dans les fossés et leur dépôt ultérieur dans des segments plus en aval et même dans le lac Saint-Augustin. Outre l'effet contaminant, ces accumulations peuvent même nuire à l'écoulement(voir Photos 9 et 10).

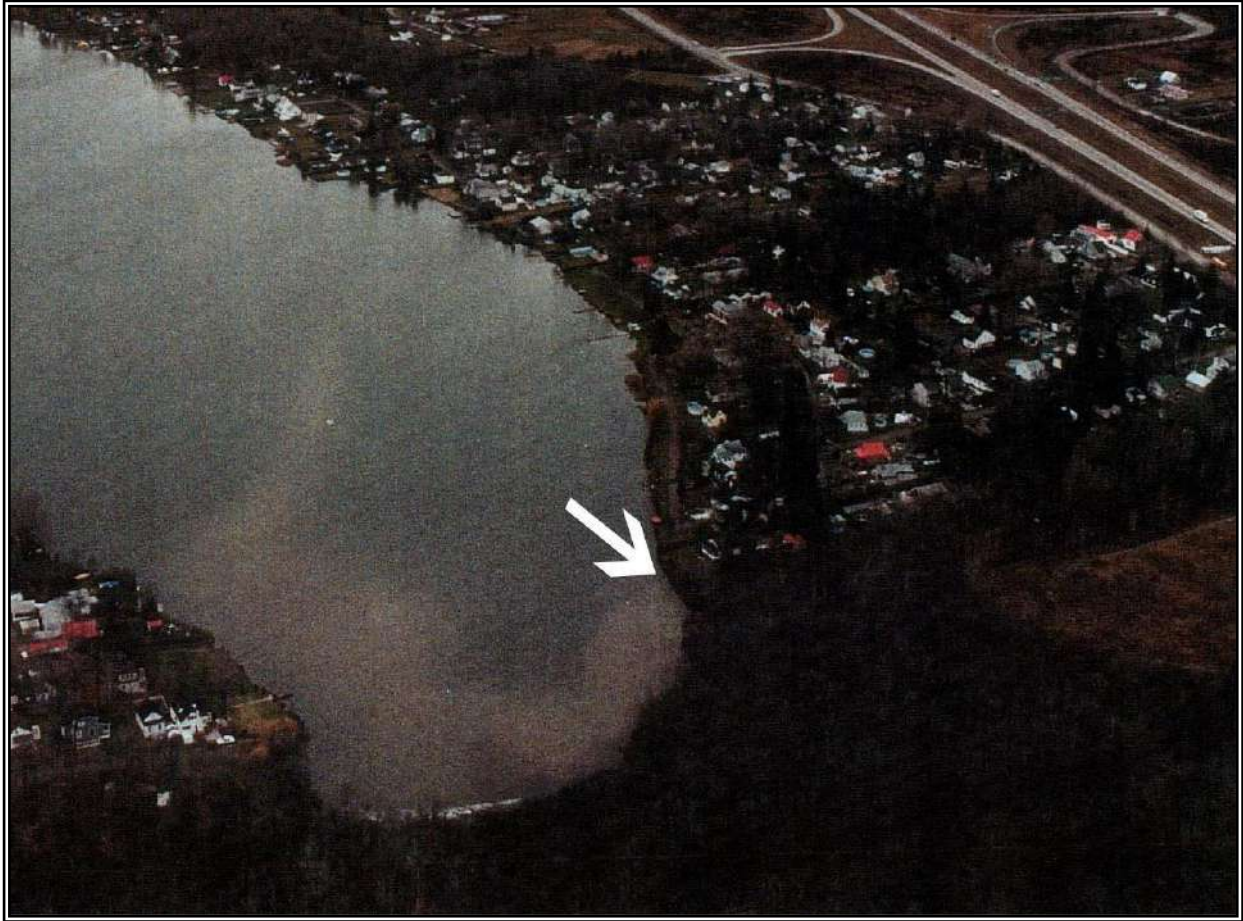
Les résultats des échantillonnages ainsi que les observations dans une période plus sèche que la normale présentent un apport solide en suspension très faible. Toutefois, la Photo 11 montre une prise de vue aérienne de la tête du lac en 1984 où l'on peut apercevoir très clairement le panache de MES provenant du tributaire drainant les eaux du bassin versant nord-est du lac Saint-Augustin.
