**SUIVI DU LAC SAINT-AUGUSTIN ET DE SON BASSIN
VERSANT**

Année 2009

**SUIVI DE LA QUALITÉ DE L'EAU
DANS LE LAC ST-AUGUSTIN**

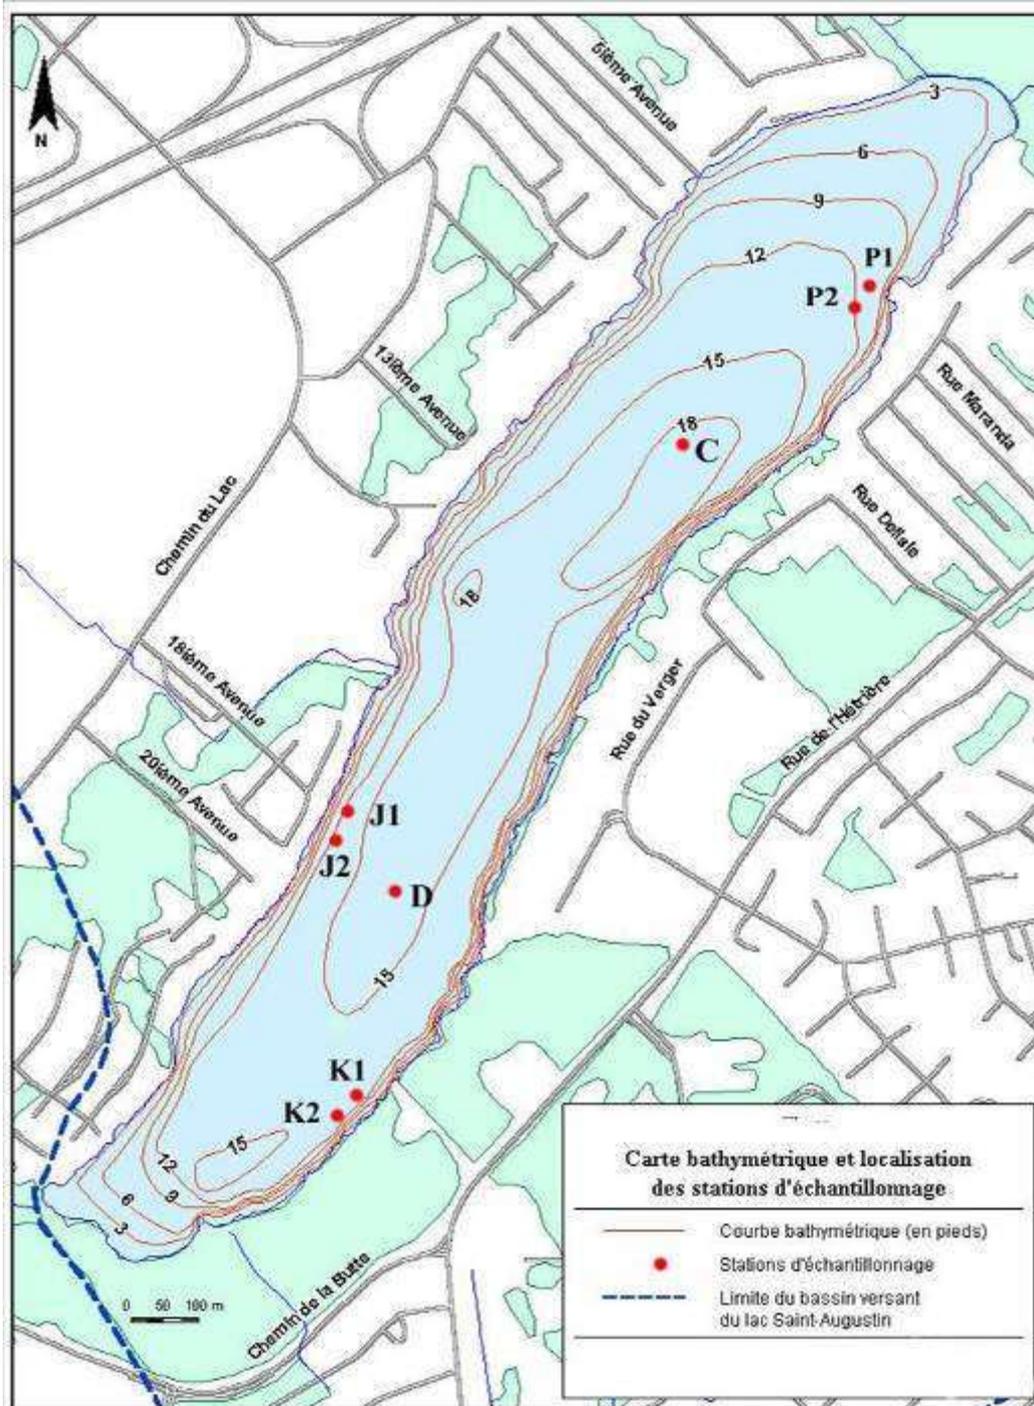
Carte bathymétrique et localisation des stations d'échantillonnage

- Courbe bathymétrique (en pieds)
- Stations d'échantillonnage
- - - Limite du bassin versant du lac Saint-Augustin

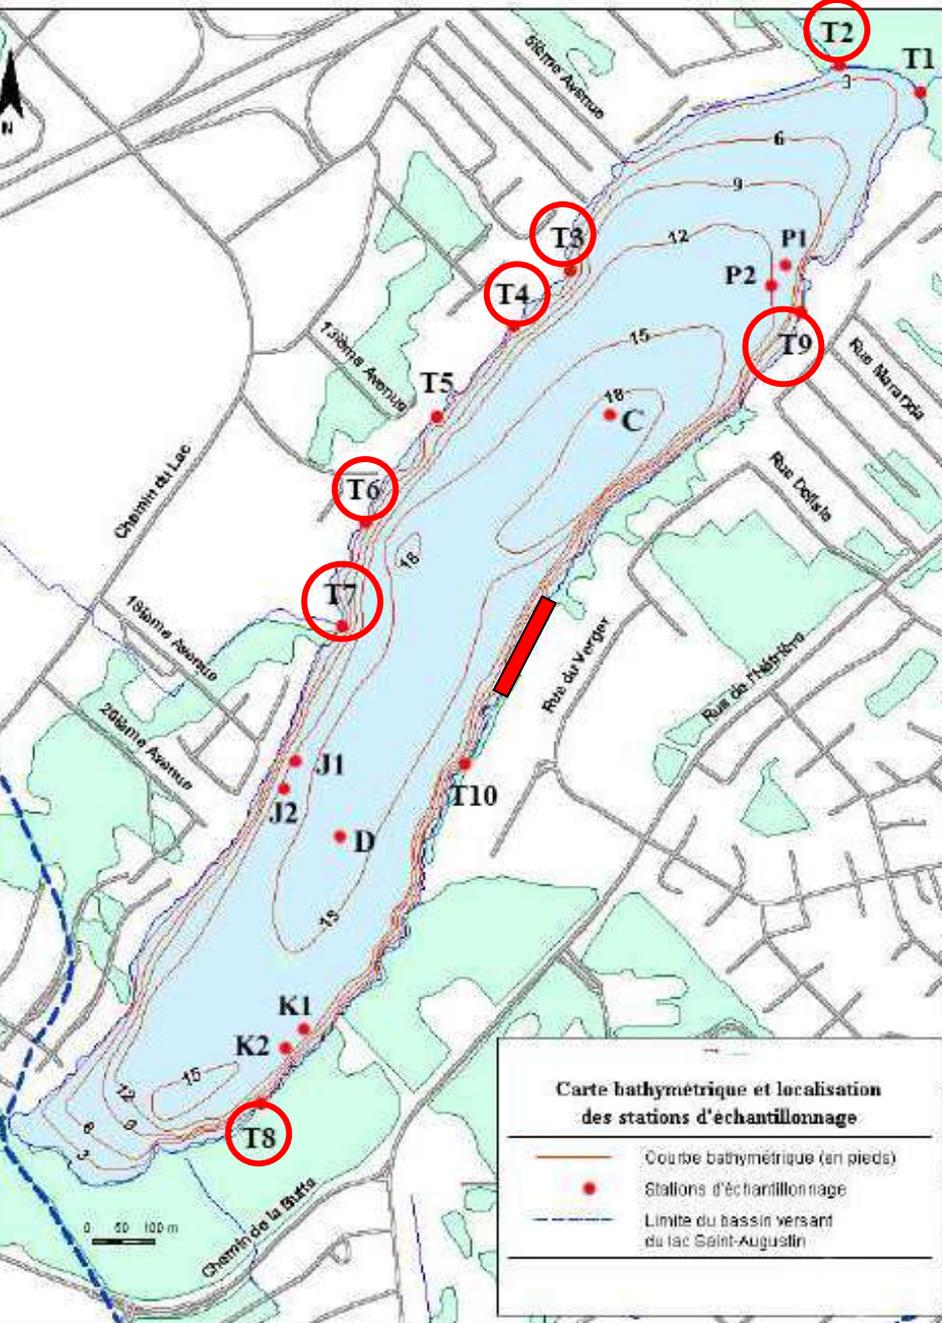
Localisation des stations d'échantillonnage au lac Saint-Augustin.

Coli. Fécaux Ufc/100ml	MES Mg/l	P total Mg/l	P dissous Mg/l	Azote ammoniacal/ Mg/l
Affluent marais Verger	23	3	0.02	-	-
Effluent marais Verger	SEC	-	-	-	-
Affluent marais Artimon	5000	2	0.07	-	-
Effluent marais Artimon	>6000	9	0.17	-	-
T2	7	2	0.05	0.04	0.2
T3	210	13	0.07	0.02	0.1
T4	100	36	0.03	0.02	0.2
T7	5200	4	0.04	0.04	0.2
T8	11	22	-	-	-
T9	23	57	0.08	0.03	-

.Il faut cibler la provenance de la pollution des eaux de surface du côté nord,

.Des branchements inversés semblent encore exister dans le secteur sud dans le bassin versant du marais d'Artimon,
