SUIVI DE LA QUALITÉ DE L'EAU LAC SAINT-AUGUSTIN ÉTÉ 2009

Service de l'environnement
Division de la qualité du milieu

Octobre 2009

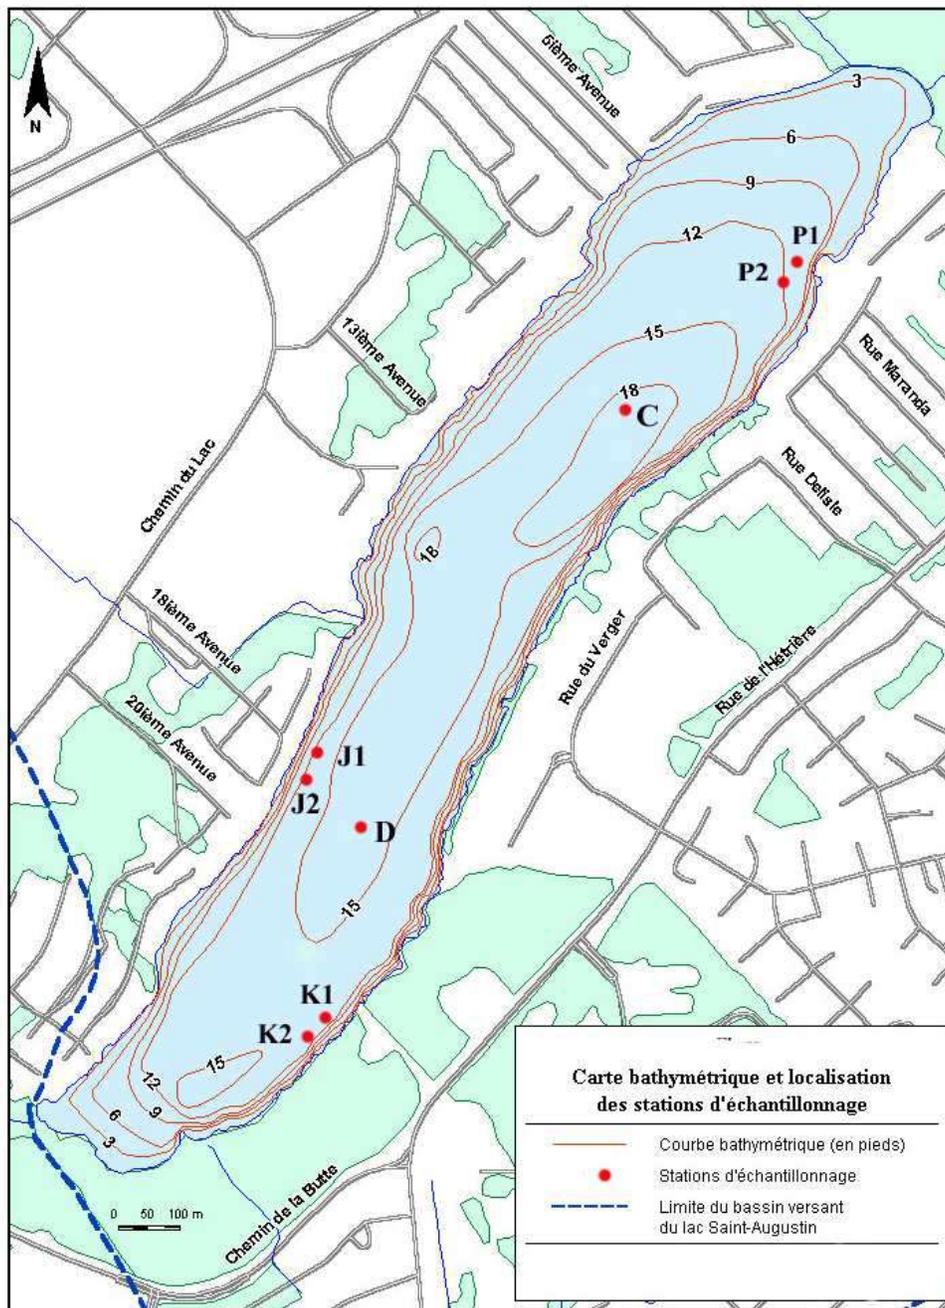
Figure 1 — Localisation des stations d'échantillonnage

Cinq zones d'échantillonnage ont été identifiées à des endroits stratégiques du lac (voir figure 1 à la page suivante) :

- J** à 30 mètres de la rive du Camping Juneau;
- K** à 10 mètres de la rive du Camp Kéno;
- P** à 30 mètres de la rive de l'accès public, côté nord-est (rue Maranda);
- C** partie profonde du lac;
- D** partie peu profonde du lac.

Note : Pour respecter le protocole relatif à l'échantillonnage des coliformes fécaux, les zones J, P et K ont été subdivisées en deux stations parallèles à la rive, mais espacées l'une de l'autre par une distance de 10 à 30 mètres.

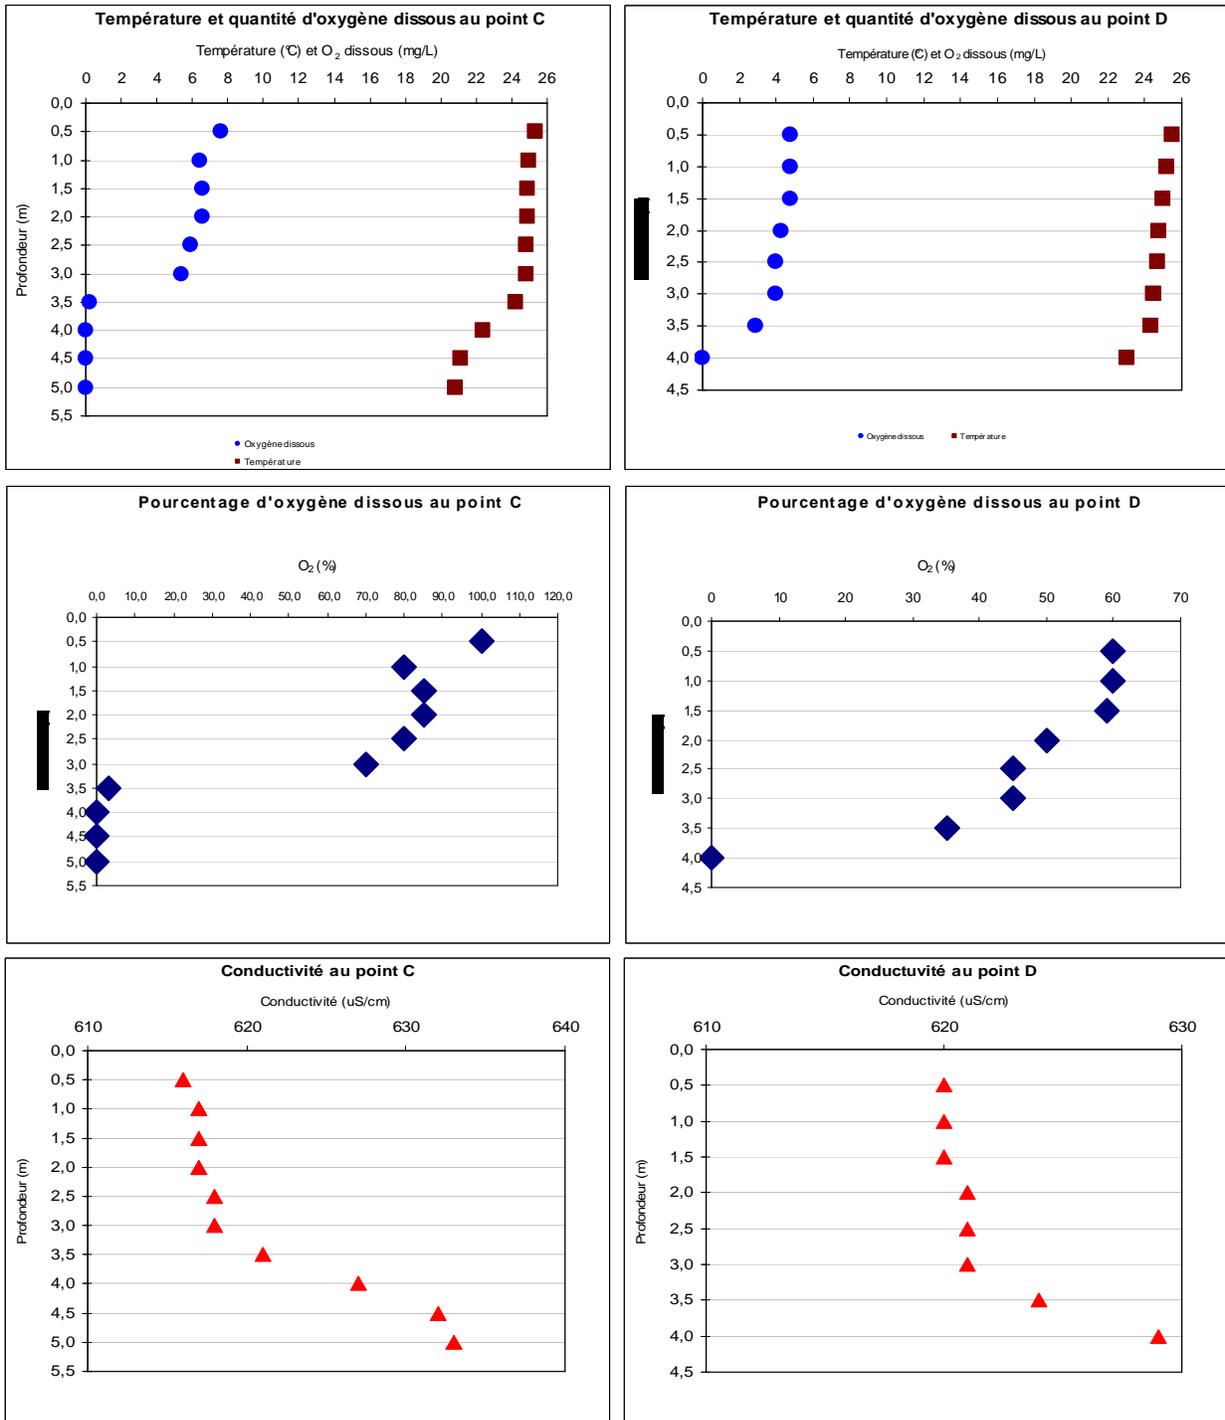
Figure 2 — Profil physico-chimique du lac le 20 août 2009

Les profils de la température et de l'oxygène dissous dans l'eau présentent une concentration d'oxygène dissous qui diminue en profondeur, comme la température, et les variations des paramètres apparaissent sous les 3 mètres de profondeur dans la zone C (profondeur 5,5 m) et 3,5 mètres pour la zone D (figure 2). Une stratification de l'eau du lac a donc été observée. Dans les deux cas, l'anoxie s'installe à partir de 4 mètres de profondeur.

Les mesures de conductivité et de turbidité de l'eau témoignent de l'instabilité des sédiments dans la partie inférieure de la colonne d'eau. Les profils tracés démontrent une augmentation générale de la conductivité en profondeur pour les deux zones. Le degré de transparence de l'eau mesuré avec un disque de Secchi donne une valeur moyenne de 1,70 mètre. Le ministère du Développement durable, de l'Environnement et des Parcs considère les lacs où la transparence de la colonne d'eau est comprise entre 2,5 et 1 mètre comme eutrophes.

En lac, les mesures révèlent des concentrations en phosphore total excédant le critère d'eutrophisation. On observe également une anoxie au fond du lac à 3,5 mètres de profondeur alors que la température de l'eau atteint 24 °C.

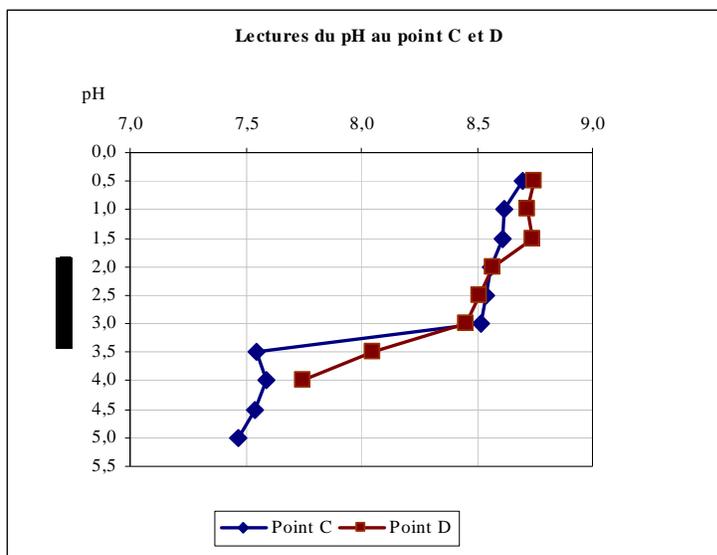
Figure 3 – Potentiel hydrogène du lac en août 2009

Le potentiel hydrogène (pH) de l'eau du lac varie généralement entre 7,5 et 8,7. Le pH du lac Saint-Augustin est assez basique en comparaison avec d'autres lacs naturels de la région. On constate que le milieu s'acidifie en profondeur et que la chute du pH survient aux alentours des 3 mètres.

Le pH de l'eau est élevé et varie en profondeur, passant de 8,5 en surface jusqu'à 7,5 à 0,5 mètre du fond du lac.

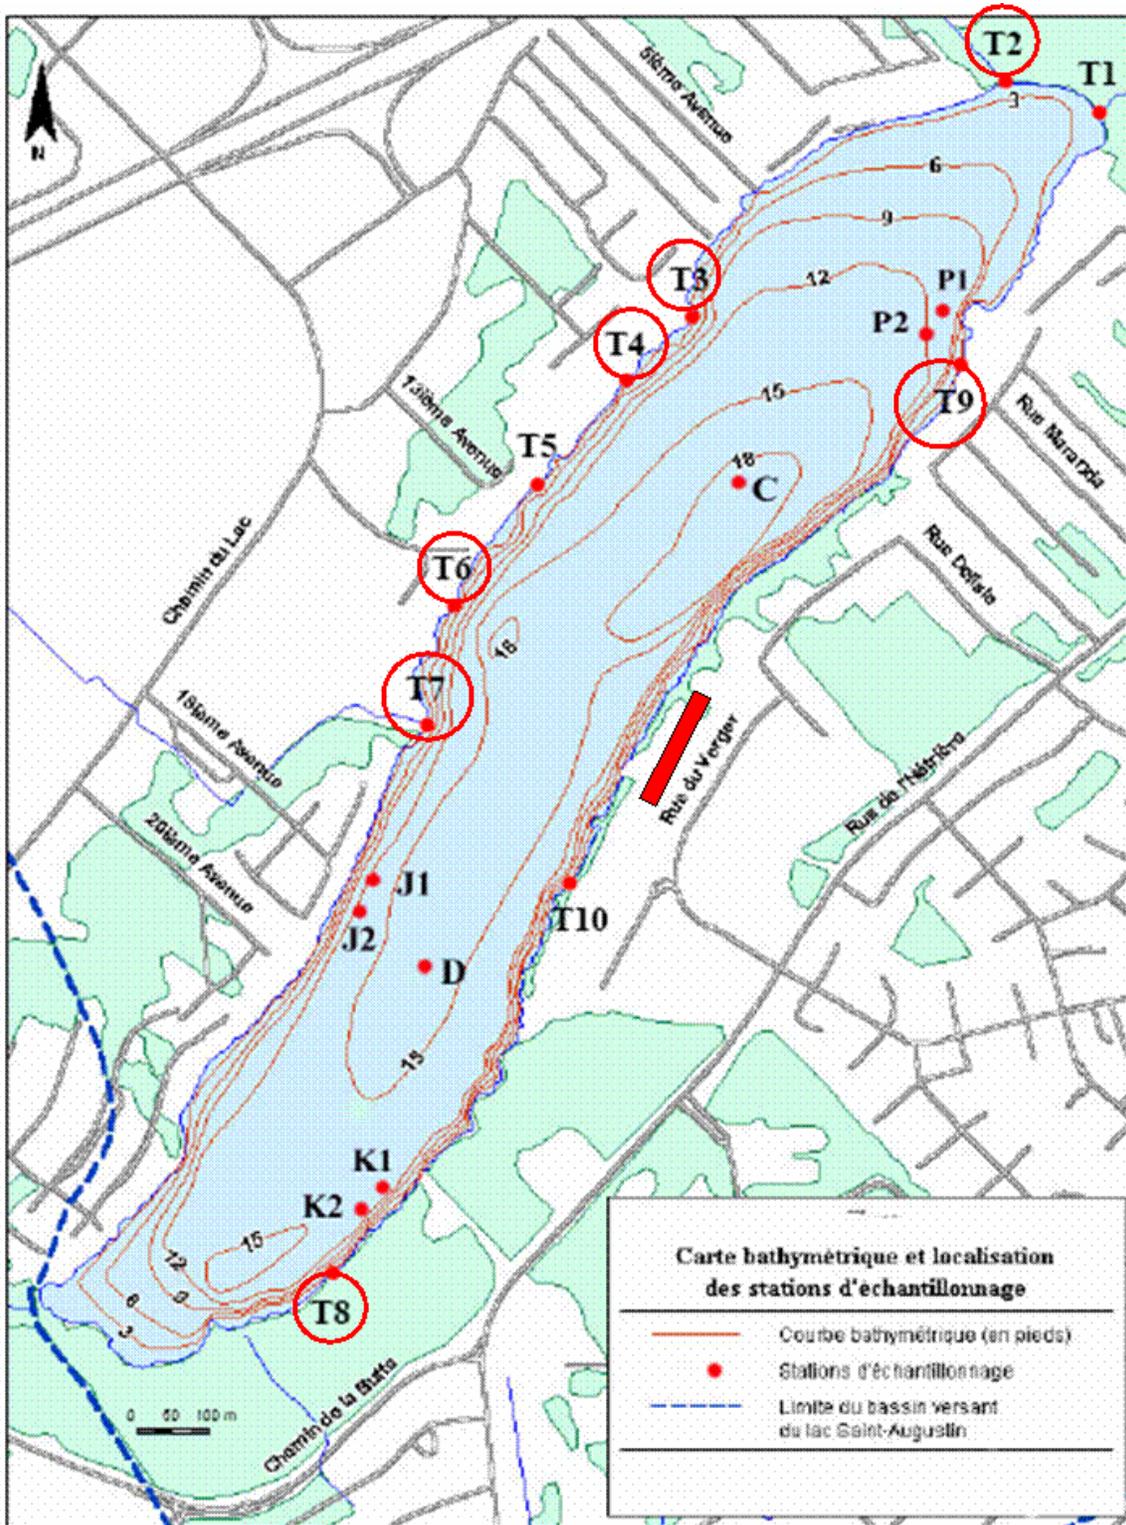
Figure 4 - Localisation des stations d'échantillonnage au lac Saint-Augustin

Les concentrations en phosphore dissous ainsi que l'azote ammoniacal ont été mesurés sur les tributaires côté nord du lac pour évaluer la possibilité d'un apport de lisier. En effet, l'épandage de lisier sur le bassin versant nord du lac peut devenir un apport important d'engrais disponible pour le lac s'il n'est pas bien contrôlé. Le critère retenu par le MDDEP est de 0,02 mg/l de phosphore pour les cours d'eau s'écoulant vers des lacs dont le contexte environnemental n'est pas problématique. Ce critère vise à limiter la croissance excessive d'algues et de plantes aquatiques. Or, on en relève le double pour certains tributaires et sous forme soluble donc disponible pour les algues. La présence d'azote ammoniacal peut être un indice de pollution par épandage récent, car il ne demeure pas sous cette forme très longtemps.
