**COAGULATION À L'ALUN ET
RECOUVREMENT ACTIF DE CALCAIRE
POUR CONTRER L'EUTROPHISATION
DU LAC SAINT-AUGUSTIN (QUÉBEC) :
ESSAIS *IN SITU* EN ENCLOS**

Mémoire présenté
à la Faculté des études supérieures de l'Université Laval
dans le cadre du programme de maîtrise en Génie civil
pour l'obtention du grade de maître ès sciences (M. Sc)

DÉPARTEMENT DE GÉNIE CIVIL
FACULTÉ DES SCIENCES ET GÉNIE
UNIVERSITÉ LAVAL
QUÉBEC

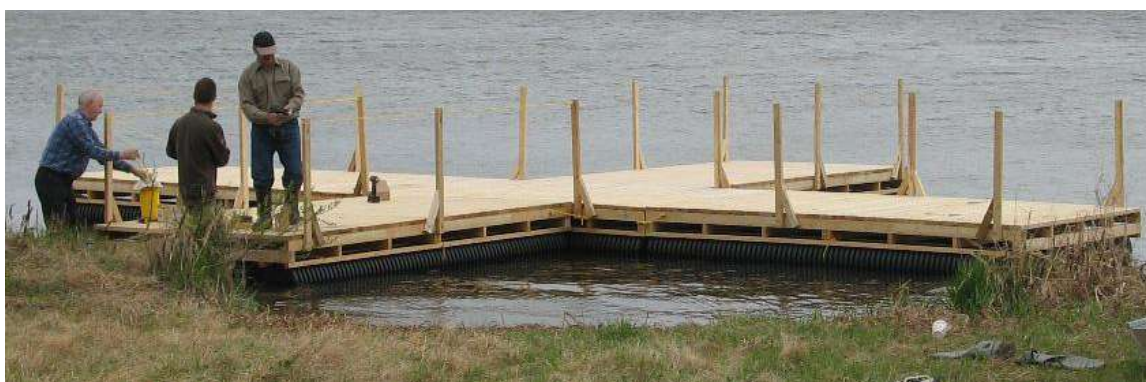
Figure 12: Plateforme flottante prête au déplacement

Les cinq sections en bois avec leurs flotteurs respectifs ont été assemblées sur la rive de la ferme Paquet, à 500 m de l'emplacement final de la plateforme. La rive possède un faible dénivelé par rapport au lac, avec amplement d'espace, facilitant la livraison par camion et le travail de montage par les techniciens de la firme Dessau. La Figure 12 montre la plateforme prête au déplacement. La plateforme a ensuite pu être remorquée à l'aide d'une chaloupe motorisée munie d'une corde jusqu'au site choisi, manœuvre montrée à la Figure 13.

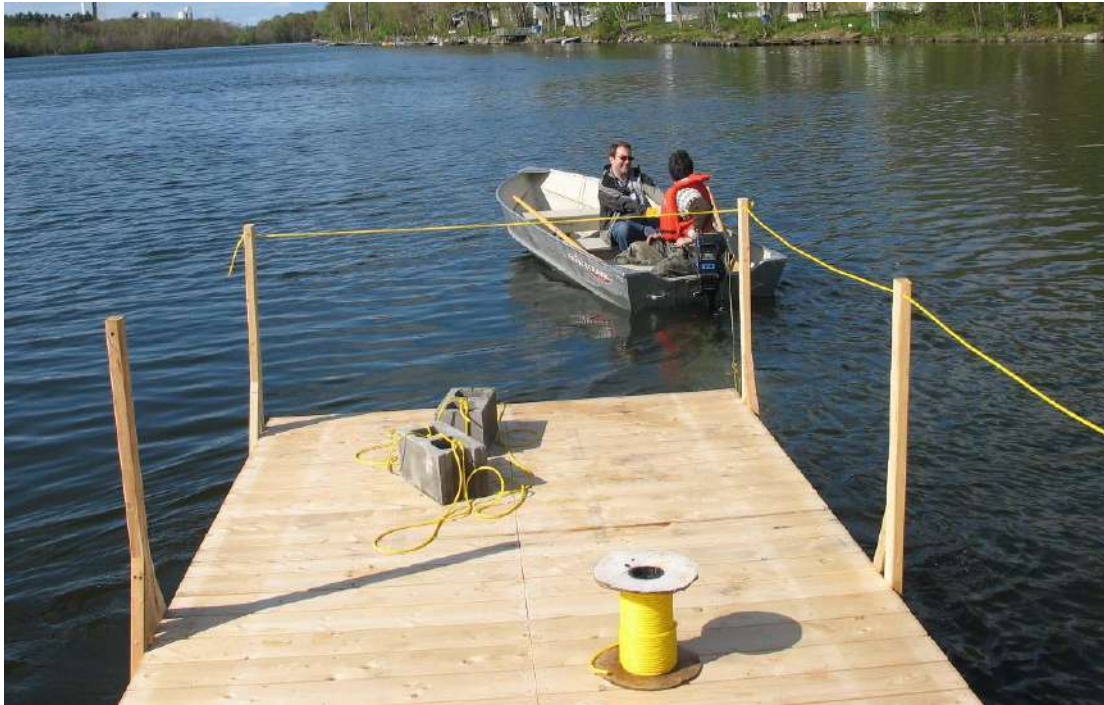
Figure 13: Remorquage de la plateforme vers le site choisi

Une fois la plateforme déplacée à la position désirée, la profondeur de l'eau a été mesurée à l'aide d'un ruban muni d'un poids, pour s'assurer qu'elle ne dépassait pas les 3 m, ceci afin de ne pas dépasser la longueur de la membrane des enclos (voir détails au point suivant). Une fois cet exercice accompli, la plateforme a été stabilisée par douze blocs de béton servant d'ancrage, puis reliés à la plateforme à l'aide de cordes. Les cordes étaient fixées à chacun des douze coins de la plateforme en croix et les ancres étaient disposées sous l'eau de façon croisée, pour limiter les déplacements de la plateforme par les courants et le vent. Les blocs de béton peuvent être vus sur la plateforme à la Figure 13.

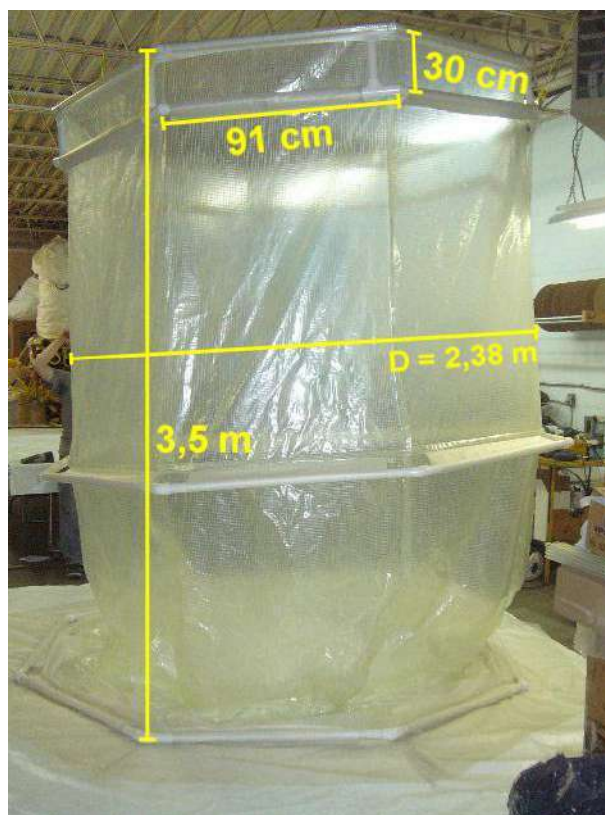
Figure 14: Enclos pleine hauteur tel que déployé

Une fois la plateforme ancrée à son site définitif, les enclos ont été installés. En se référant à la Figure 14, le principe de l'enclos peut être décrit. Les 4 enclos sont de forme octaédrique, chaque arête mesurant 91 cm pour une surface d'eau totale de 4 m². Il est construit à l'aide des supports rigides (tuyaux en PVC blanc). À partir du haut, le deuxième

octogone était disposé au niveau de la surface de l'eau, tandis que le premier demeurait environ 30 cm hors de l'eau, empêchant l'eau du lac de pénétrer dans l'enclos. L'octogone inférieur sert d'ancrage dans les sédiments et son poids fut augmenté par une chaîne en acier inoxydable. L'octogone inférieur a été enfoui d'au moins 10 cm dans les sédiments par des plongeurs professionnels qui ont fait attention à ne pas perturber ou modifier le fond à l'intérieur des enclos. La membrane est en vinyle translucide, souple et étanche.

Le principe global de l'enclos est donc celui d'une colonne d'eau isolée du reste du lac, mais conservant l'apport provenant des précipitations de surface, ainsi que celui provenant des sédiments. Une fois l'ancrage de la plateforme accompli, les quatre enclos ont été assemblés sur la rive, avant leur transport vers la plateforme, comme le montre la Figure 15.

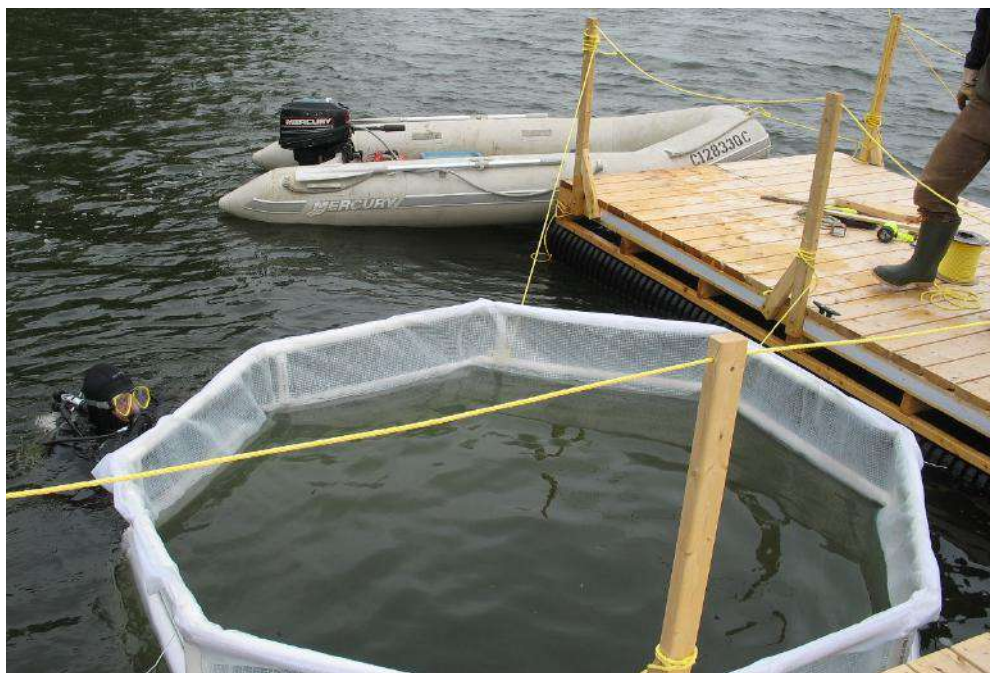
Figure 16 : Plongeur au travail pour fixer la toile dans les sédiments

Les plongeurs ont aussi utilisé des pierres de dix à quinze centimètres de diamètre, déjà au fond du lac, pour stabiliser davantage la toile enfouie. La Figure 16 montre un des plongeurs au travail, inspectant la toile pour limiter la torsion et veiller à son enfouissement dans les sédiments.

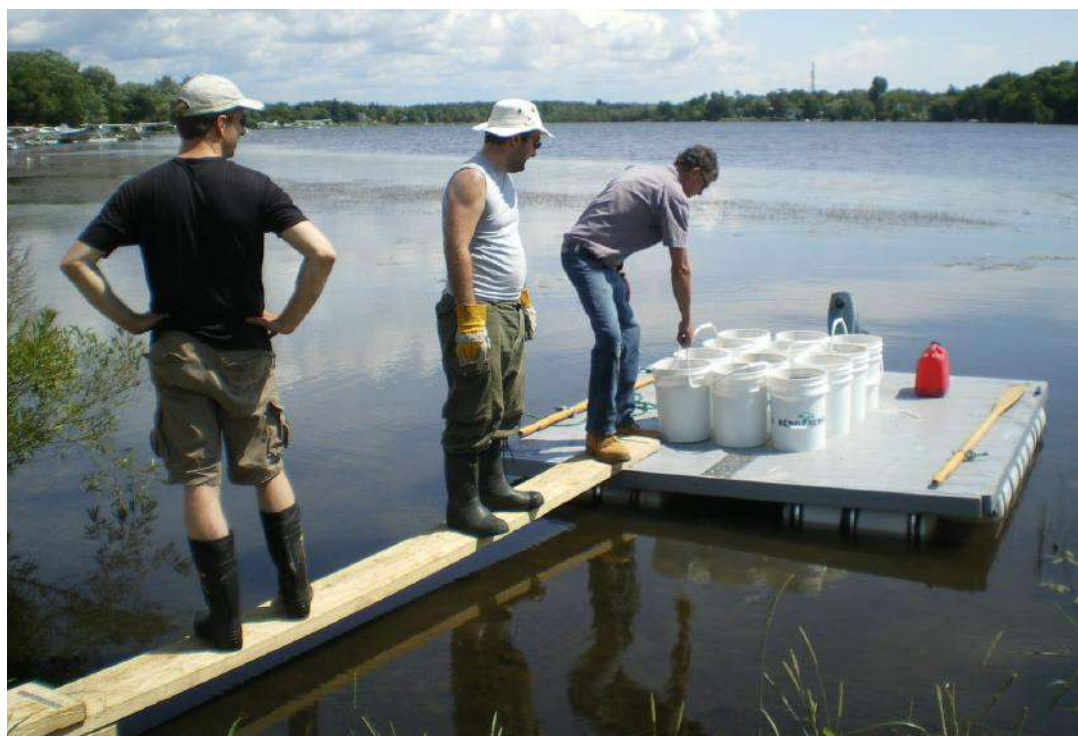
Figure 17: Chargement de matériau sur le radeau motorisé

Le transport de l'équipement et des matériaux représentait une problématique à résoudre. Les outils, la génératrice et les matériaux (calcaire et sable) devaient être acheminés vers la plateforme flottante à partir de la rive de la ferme Paquet, environ 500 m au nord-est de la plateforme. Il s'agit du même site que lors du montage de la plateforme, cet emplacement étant pratique et accessible. Les matériaux ont été transportés sur le lac à l'aide d'un radeau motorisé, tel que vu à la Figure 17. Ce radeau permettait le transport sécuritaire de chargement pouvant aller jusqu'à 500 kg.

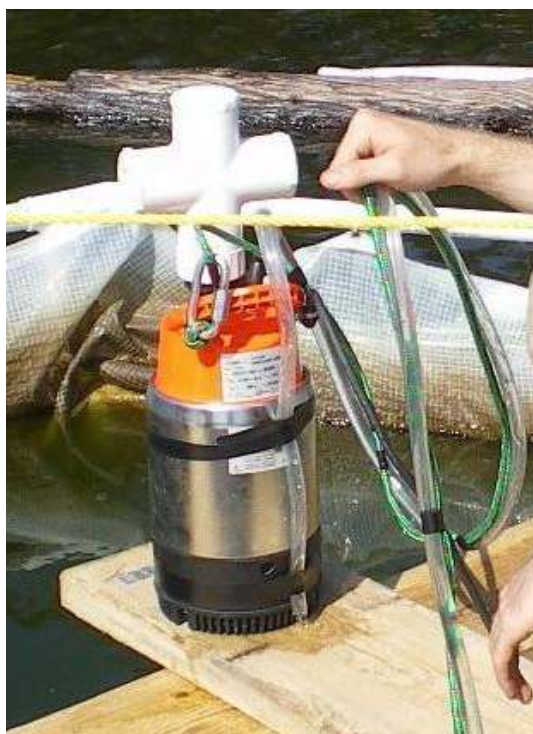
Figure 18: Pompe Flygt Ready 4 équipée de l'embout d'agitation rapide

L'agitation lente et l'agitation rapide ont été accomplies à l'aide d'une pompe submersible Flygt Ready 4. D'une puissance nominale de 400 W, cette pompe peut se brancher à une génératrice de faible puissance, ce qui réduit les complications reliées au transport et à la manipulation d'une génératrice de plus haute puissance, beaucoup plus lourde. La pompe aspire l'eau par sa partie inférieure, de façon tangentielle et à l'horizontale, pour ensuite

la repousser verticalement vers le haut. L'avantage de cette aspiration est que l'eau au bas de la pompe n'est pas directement aspirée. Ainsi, si la pompe ne s'approche pas trop du fond de l'enclos, la perturbation des sédiments s'en trouve nulle. Un embout de PVC en forme de « T » a été ajouté à la sortie verticale de la pompe. Cet embout était muni d'une restriction de diamètre de 2" à 1" pour permettre une vitesse plus grande de l'eau en échappement horizontal afin de favoriser la turbulence du fluide pour la phase d'agitation rapide. La Figure 18 montre la pompe équipée de l'embout d'agitation rapide.

La Figure 18 montre aussi l'emplacement du tube d'injection, attaché à la pompe pour permettre l'injection de l'alun concentré directement à l'entrée d'eau de la pompe. Ce tube d'injection est raccordé à une pompe doseuse de faible débit. La Figure 19 montre l'ensemble du montage avec la pompe doseuse fixée sur le haut de la génératrice. L'alun est aspiré, de la bouteille concentrée jusqu'à la pompe d'agitation. Le débit de la pompe d'injection a été déterminé pour s'assurer que l'ensemble du passage de l'alun dans tout le réseau de tubes, de la sortie de la bouteille Nalgen jusqu'à l'entrée dans la pompe d'agitation, soit d'une durée de cinq minutes. Avec environ 12 m de tubage et un volume

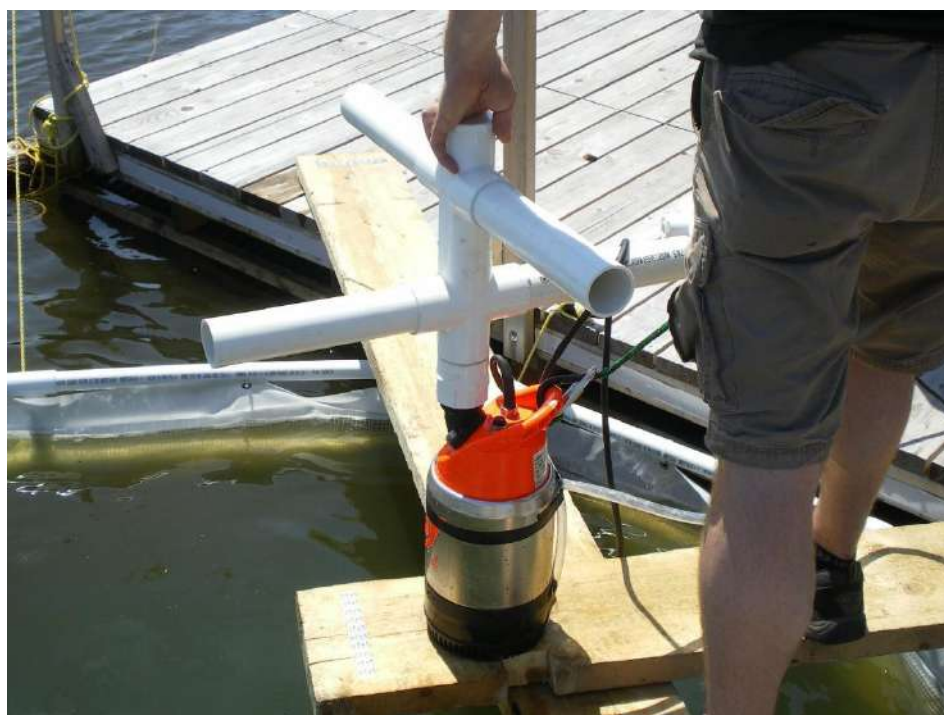
Figure 20: Pompe Flygt Ready 4 équipée de l'embout d'agitation lente

Après la phase d'agitation rapide, une agitation lente est nécessaire pour permettre la floculation, augmentant la taille des floccs dans l'eau, sans toutefois les briser par des forces de cisaillement trop élevées. La pompe Ready 4 n'étant pas munie d'un dispositif pour régler la puissance, l'embout en forme de « T » avec restrictions a été remplacé par un embout à 4 sorties sans restriction, pour répartir le débit et ainsi réduire la vitesse d'écoulement. La Figure 20 montre ce dispositif. L'agitation lente était d'une durée de 2 heures durant lesquelles la hauteur de la pompe a été variée toutes les 15 minutes afin d'assurer un balayage vertical de l'ensemble de la colonne d'eau.

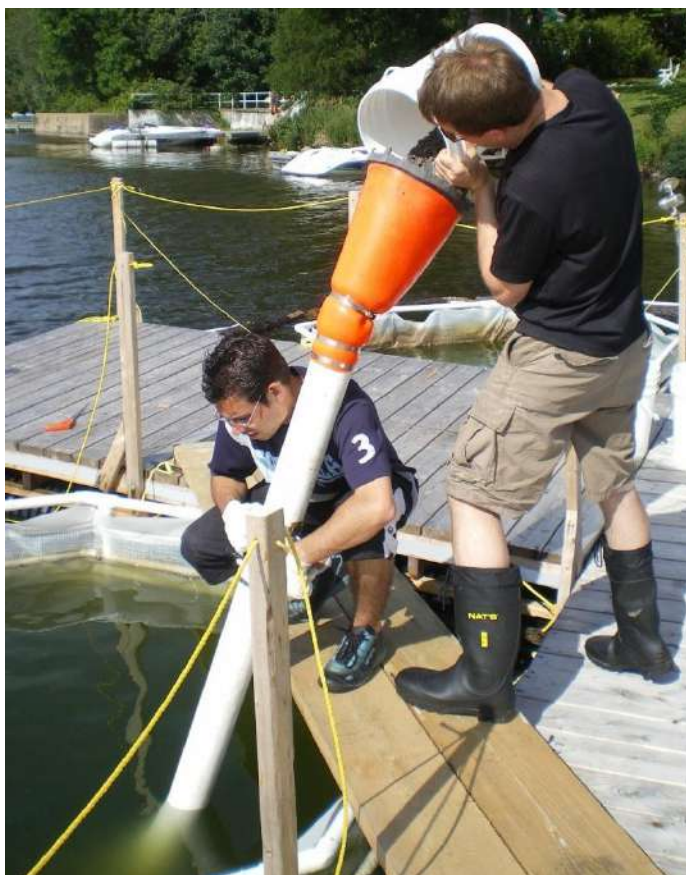
Figure 21: Tuyau verseur pour le dépôt du calcaire dans l'enclos AC

Le dispositif utilisé pour le dépôt du calcaire dans l'enclos AC est montré à la Figure 21. Il s'agit d'un tuyau verseur en PVC de 6" de diamètre et de 4,5 m de longueur, équipé d'un verseur-entonnoir flexible. Alors qu'il était vide, le bout inférieur du tuyau a été déposé au fond de l'enclos AC. Un seau de calcaire pouvait alors être vidé dans le tuyau. Le calcaire a été déposé au fond directement sur les floccs d'alun, sans perturber le reste de la surface à couvrir. Le tuyau était alors soulevé légèrement pour laisser échapper la roche en créant un cône localisé. En quadrillant la surface de l'enclos le mieux possible, les tas de calcaire ont pu se recouper entre eux et ainsi couvrir l'ensemble de l'enclos. À la fin du processus, les techniciens ont aussi réparti la roche à l'aide du bout du tuyau pour mieux uniformiser la couche.

Il s'est avéré que l'utilisation du tuyau verseur (enclos AC) a grandement limité l'apport en fines particules de calcaire laissées en suspension dans l'eau. Ainsi, le fait de simplement déverser le calcaire à la surface de l'eau (enclos C) ayant laissé beaucoup plus de fines particules en suspension, le temps de sédimentation a été plus long et un plus long délai a

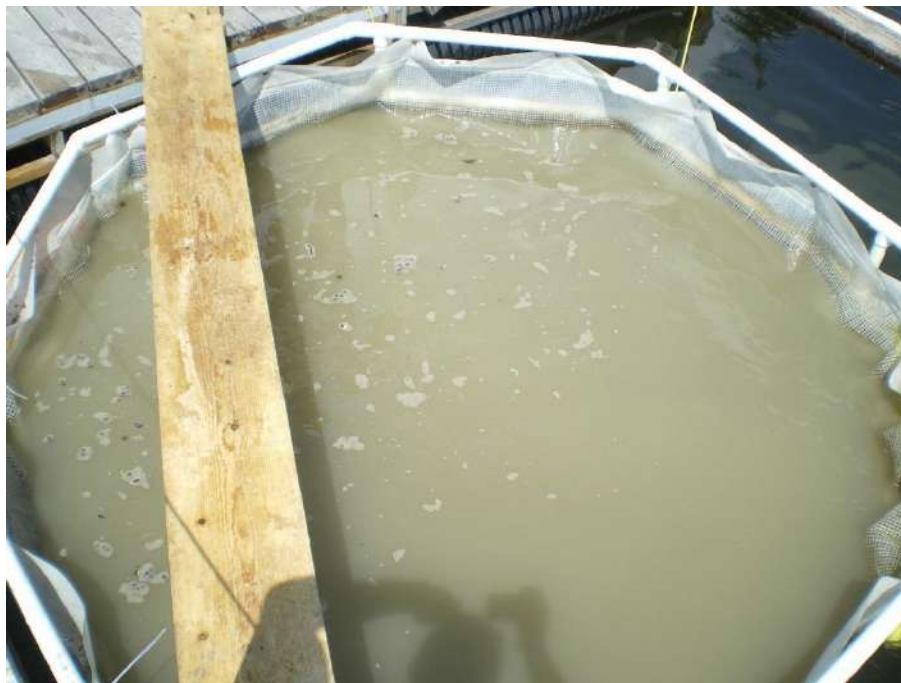
Figure 22: Enclos C, 48h après le dépôt du calcaire

été nécessaire avant de déposer le sable. Le sable a pu être déposé le 15 juillet dans l'enclos AC, tandis qu'il n'a pu être déposé que le 20 juillet dans l'enclos C. La Figure 22 montre la couleur blanchâtre résiduelle dans l'enclos C, 48h après le dépôt du calcaire.

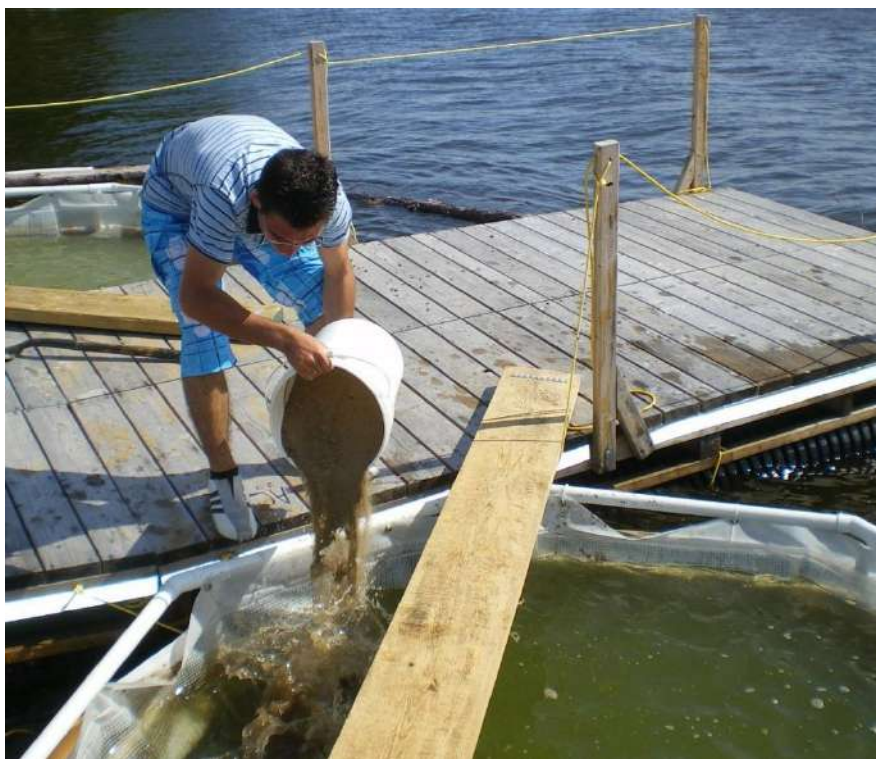
Figure 23: Dépôt du sable dans l'enclos AC

Le procédé de dépôt du sable a été le même dans l'enclos C et l'enclos AC. Étant donné que le sable est d'une granulométrie différente, il n'a pas été possible d'utiliser le tuyau verseur. Comme lors du dépôt du calcaire dans l'enclos C, un quadrillage a donc été effectué et les 30 sacs de sable ont été directement vidés à la surface des enclos C et AC, pour couvrir le plus uniformément possible le calcaire préalablement déposé. La Figure 23 montre un technicien en action lors du dépôt d'un des seaux de sable dans l'enclos AC. Préalablement au dépôt, chaque sac était vidé dans un seau pour une manipulation plus aisée. La sédimentation des fines particules de sable laissées en suspension a été rapide, la couleur brunâtre de l'eau après le dépôt du sable a disparu en moins de 48 heures.

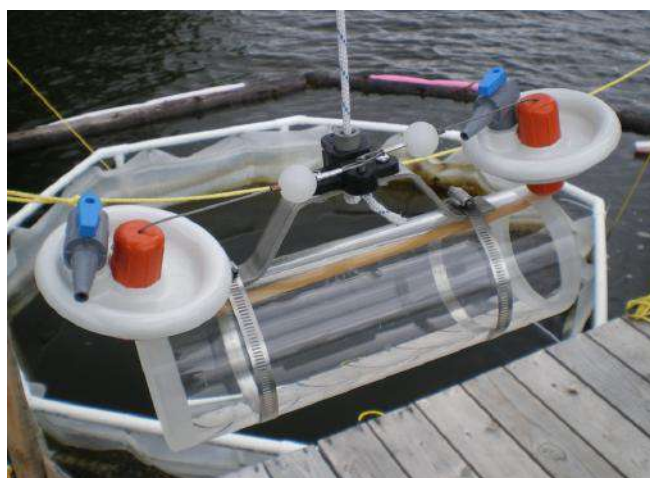
Figure 24: Bouteille de prélèvement en profondeur Van Dorn Beta de 2,2 L

surface en premier lieu et ensuite vers le fond. Les échantillons de surface ont été prélevés à même la surface de l'eau, directement dans la bouteille. Les échantillons en profondeur ont été prélevés à l'aide d'une bouteille Van Dorn Beta de 2,2 L, montrée à la Figure 24. Cette bouteille fonctionne selon un principe de clapets, en précipitant un poids le long de la corde de retenue, ce qui actionne un levier et referme la bouteille. La bouteille est descendue lentement dans la colonne d'eau et est laissée ouverte cinq secondes à la profondeur voulue, tout faisant osciller délicatement la bouteille horizontalement pour laisser l'eau y circuler.

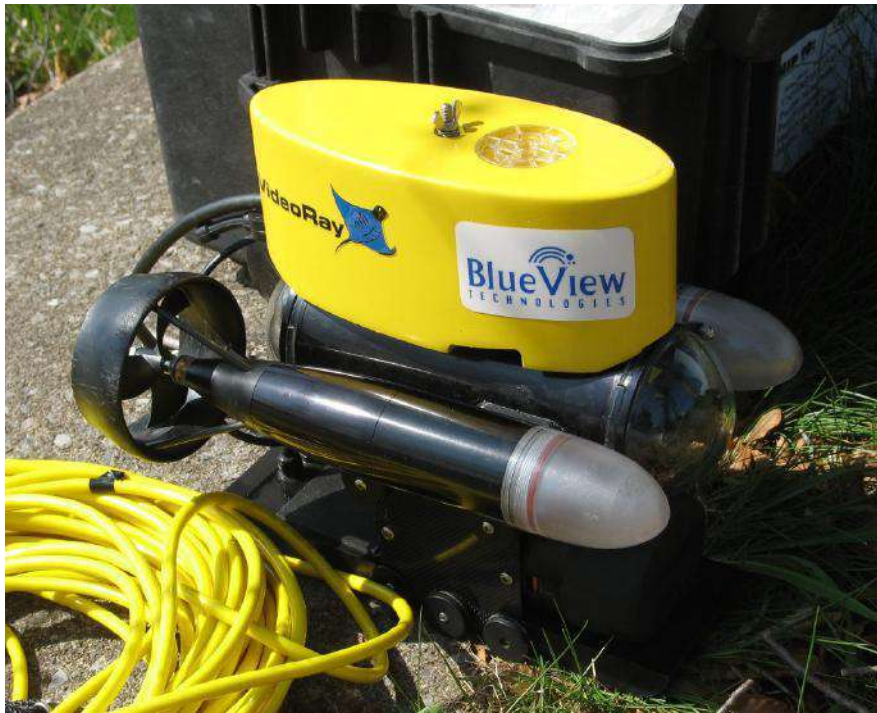
Figure 25: Véhicule submersible opéré à distance pour le ratissage sous-marin

Préalablement à l'installation de la plateforme, un ratissage sous-marin du site choisi a été réalisé le 14 mars 2009 par J. Émond, mandatée pour l'opération d'un ROV (Remotely Operated Vehicule) de marque VideoRay. Il s'agit d'un appareil opérable à l'aide d'un caisson contenant un écran et un boîtier de commande, rattaché au sous-marin par un

câble de transfert de données. Le sous-marin, montré à la Figure 25, est muni d'une caméra et d'éclairage permettant l'observation sous-marine.

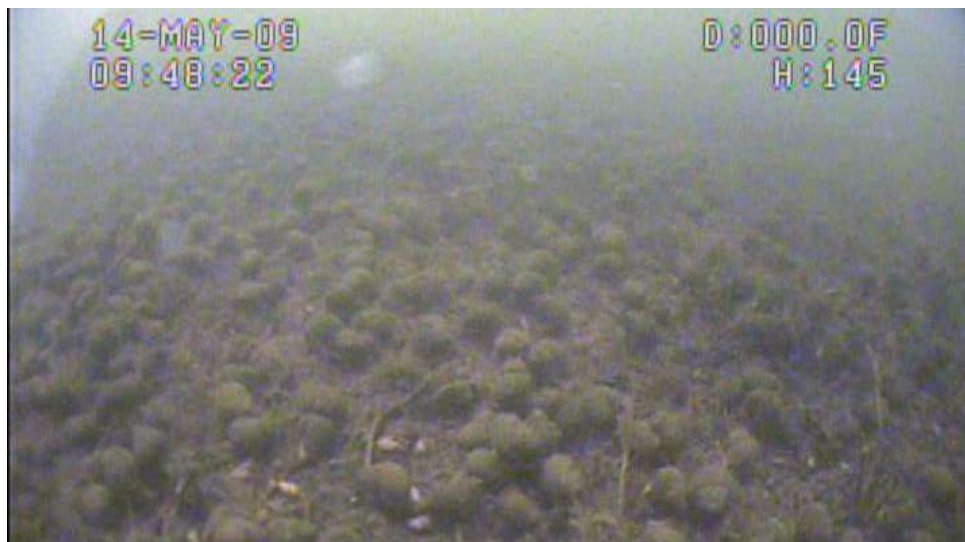
Figure 26: Surface des sédiments jonchée d'escargots au site de la plateforme

Outre le constat qu'aucun objet aberrant (réfrigérateur, bicyclette ou autres) ne se trouvait sur le site choisi, l'examen a révélé qu'un très grand nombre d'escargots peuplaient la surface des sédiments. La Figure 26 est une photo capturée à partir de la vidéo produite lors du ratissage des fonds. Un paysage semblable a été observé sur la majeure partie des cent mètres carrés sondés autour du site de localisation de la plateforme.

Cette constatation précise la provenance des nombreux escargots morts retrouvés flottants à la surface des enclos T et A (non recouverts de calcaire et de sable). À chaque échantillonnage, jusqu'à une vingtaine d'escargots ont été retirés de la surface de ces enclos, particulièrement pendant les mois de juillet et août.

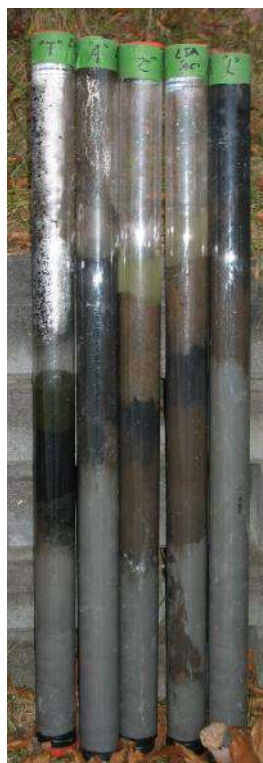
Figure 27: Carottes de sédiments prélevées à la fin de l'essai

sédiments à l'intérieur du tube lors de la remontée de la carotte. Une longue tige de métal est fixée au-dessus de l'embout à clapet pour permettre d'appliquer une pression suffisante à l'enfoncement du tube de carottage dans les sédiments. Ces carottes sont montrées à la Figure 27.

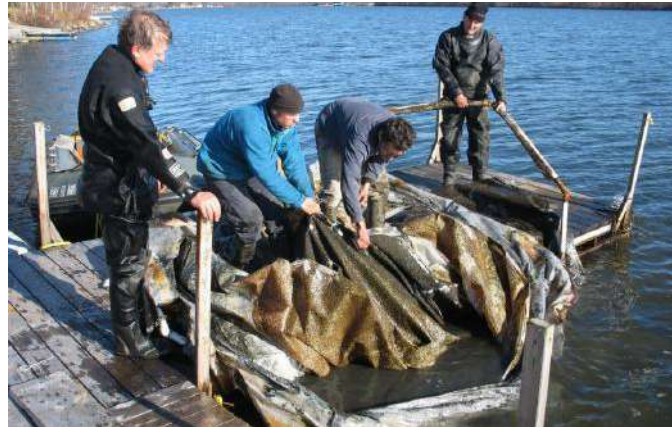
Figure 28: Travail de dégagement d'un des enclos

Une fois cet examen accompli, les plongeurs ont déterré la membrane des sédiments. À la suite à ce travail, l'utilisation future de ces membranes ne sera plus possible, puisqu'elles ont dû être coupées pour être retirées de l'eau, tel que vu à la Figure 28.

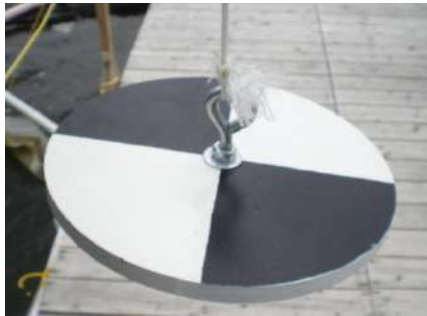
Figure 31: Disque Secchi utilisé pour les mesures de transparence de l'eau

La transparence de l'eau a été mesurée à l'aide d'un disque Secchi, vu à la Figure 31. Le disque était descendu lentement vers le bas jusqu'à ce qu'il disparaisse. Il était alors remonté jusqu'à ce qu'on puisse commencer à le percevoir à nouveau; cette profondeur était alors notée comme mesure de la transparence de l'eau. Autant que possible, les mesures ont été prises à heure fixe entre 10h et 14h; l'opérateur adoptant une position maximisant l'ombrage sur l'eau lors de la lecture pour faciliter la vision du disque dans l'eau.

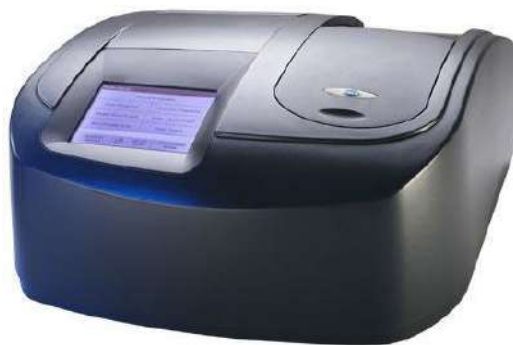
Figure 32: Appareil de colorimétrie Hach 5000

Les analyses du phosphore soluble dans l'eau ont été réalisées en conformité avec la méthode par acide ascorbique 4500-P-E [1]. Cette méthode repose sur l'acide phosphomolybdique formé par la réaction du molybdate d'ammonium et du tartrate de potassium d'antimoine avec l'anion orthophosphate en milieu acide. L'acide phosphomolybdique est réduit par l'acide ascorbique en bleu de molybdène, dont l'intensité est mesurable par colorimétrie à une longueur d'onde de 880 nm. Afin de maximiser la détection par l'appareil de colorimétrie Hach 5000 (Figure 32), une cellule de 5 cm est utilisée, permettant de dresser des courbes standards fonctionnant dans une plage de concentrations variant de 10 µg/l à 250 µg/l de P. Pour chaque ensemble d'échantillons, au moins un étalon a été revérifié pour assurer la qualité du dosage et valider la méthode.

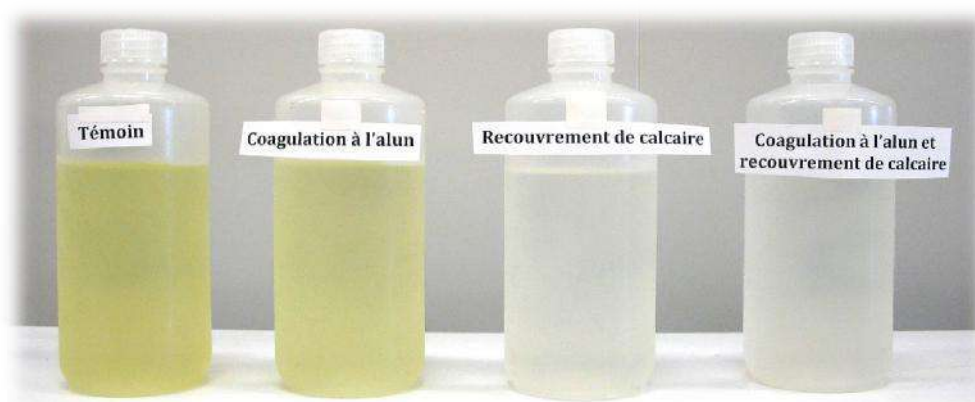
Figure 81: Coloration de l'eau des enclos 30 jours après l'application des traitements

La transparence des enclos Calcaire et Alun+Calcaire a augmenté jusqu'à dépasser la transparence de l'eau du lac avant de se stabiliser autour de 1,00 m pour l'enclos Calcaire et 1,20 m pour l'enclos Alun+Calcaire. Ces deux enclos, qui affichaient au début de l'essai la même coloration verte que le Témoin et l'enclos Alun, ont vu cette coloration complètement disparaître avec l'amélioration de la transparence de l'eau, comme le montre la Figure 81.

Ces colorations vertes initiales peuvent être directement associées aux résultats de transparence par disque Secchi, puisque la forte présence de pigments verts empêchait la pénétration de la lumière.

Visuellement, l'enclos Témoin et l'enclos Alun sont demeurés beaucoup plus verts que les deux autres, et ce tout au long de l'essai, ce qui semblerait corroborer cette hypothèse.

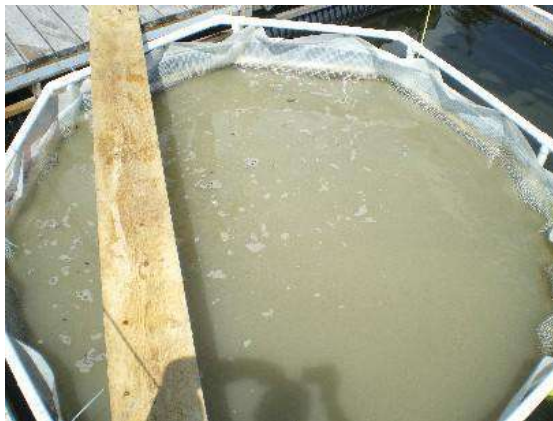
Figure 87 : Coloration blanchâtre des enclos traités au calcaire immédiatement après le dépôt

Comme dernière hypothèse, les écarts les plus importants qui distinguent les enclos Témoin et Alun comme étant plus chauds que les deux autres enclos et le lac se situent des Jour 12 à Jour 21. En observant la chronologie des traitements, ces jours correspondent assez bien à la phase de sédimentation des particules fines de calcaire en suspension dans l'eau des enclos Calcaire et Alun+Calcaire, conférant à ces enclos une coloration blanchâtre. Le blanc étant la couleur la moins absorbante de lumière, il est possible que cette coloration résiduelle ait limité la hausse de température qui serait survenue aussi dans ces deux enclos, ne serait-ce que par la simple présence de la toile de vinyle empêchant la circulation de l'eau. Cette coloration est montrée à la Figure 87.
