# *Marais épurateurs construits*

LAC SAINT-AUGUSTIN

**Marc Marin, ing. M. Env.  
Conseiller en environnement  
Service de l'environnement**

*Novembre 2007*

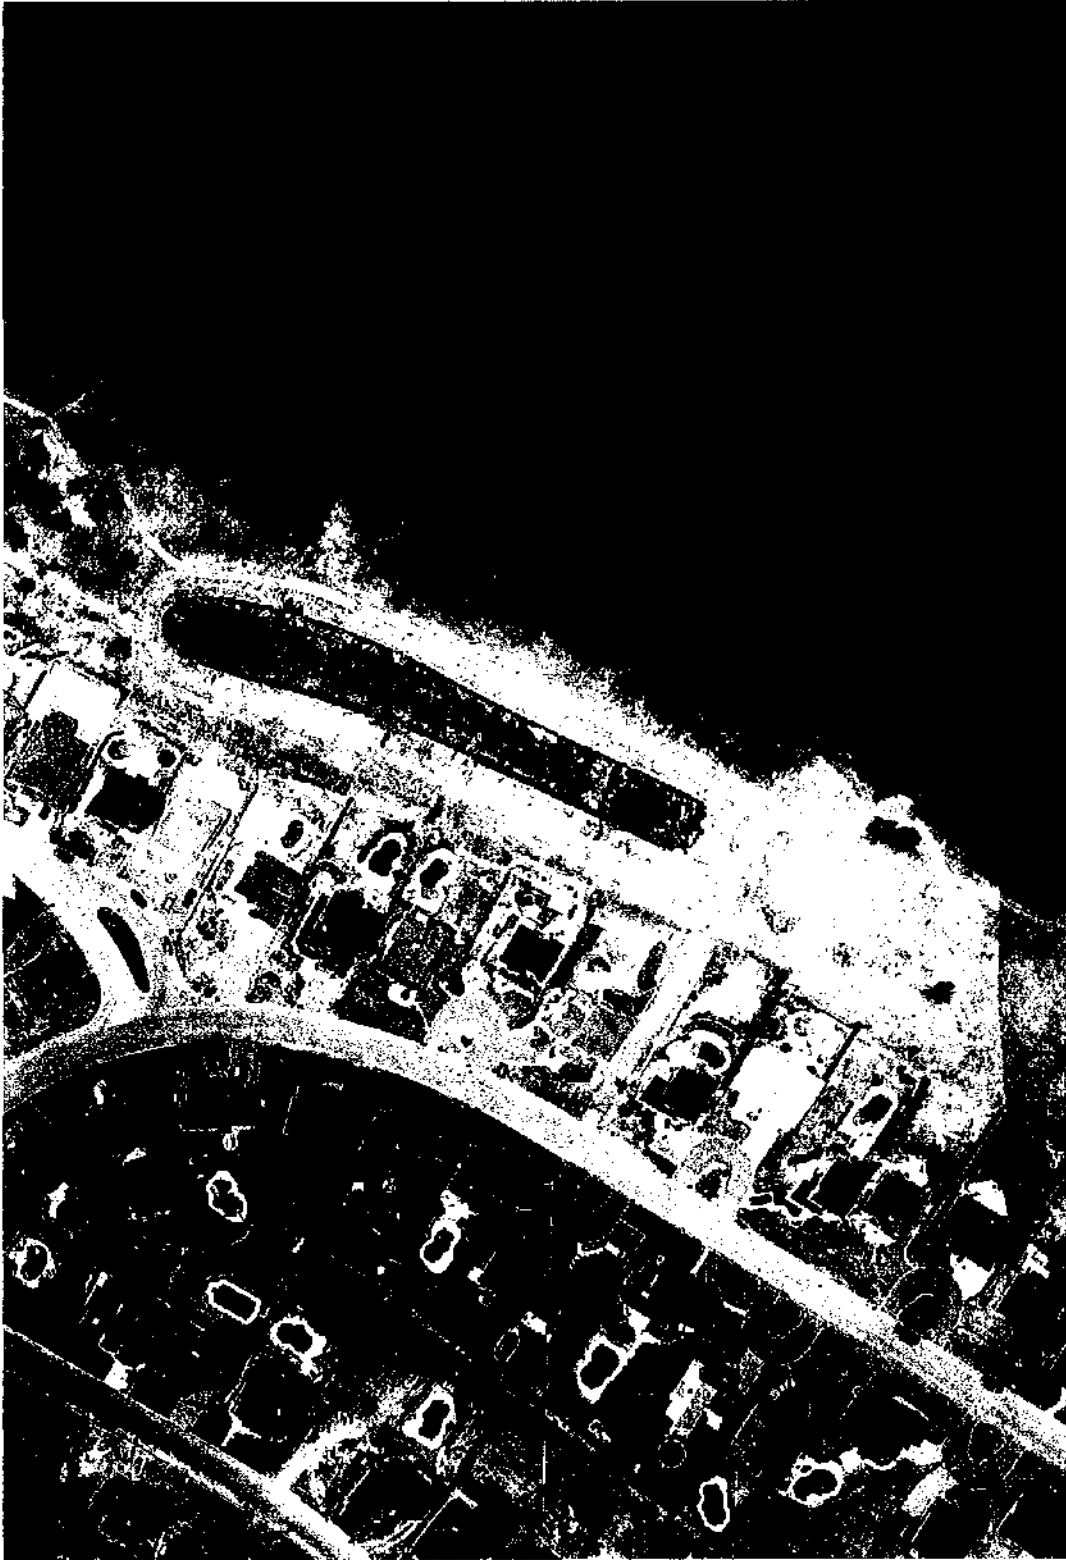
MARAI DU VERGER

Ce bassin mesure 125 m de longueur par 12 m de largeur en moyenne. Un bassin de sédimentation de 20 m de long, avec une profondeur d'eau de 300 mm, est présent dans la partie amont du bassin. L'extrémité de cette section de bassin est délimitée par un seuil dont le rôle consiste à distribuer l'eau uniformément vers la partieensemencée de plantes.

La deuxième partie du bassin de 100 m de longueur est principalement colonisée par des quenouilles (*Typha latifolia* et *angustifolia*). La profondeur d'eau est de l'ordre de 300 mm en période d'étiage avec un maximum d'accumulation de 1,5 m d'eau.

Le contrôle du niveau d'eau est assuré par un regard préfabriqué de 2,9 mètres de hauteur et de 1 200 mm de diamètre. L'eau s'écoule du vide-étang par deux ouvertures de 100 mm de diamètre et 150 mm de diamètre selon le niveau d'eau dans le bassin. Un déversoir d'urgence a été aménagé pour permettre l'évacuation de l'eau en cas d'obstruction de la sortie.
